INFORME DE INSPECCIÓN

ESTRUCTURA METÁLICA DE LA LÍNEA 12 DEL SISTEMA DE TRANSPORTE COLECTIVO

Diciembre 29, 2021

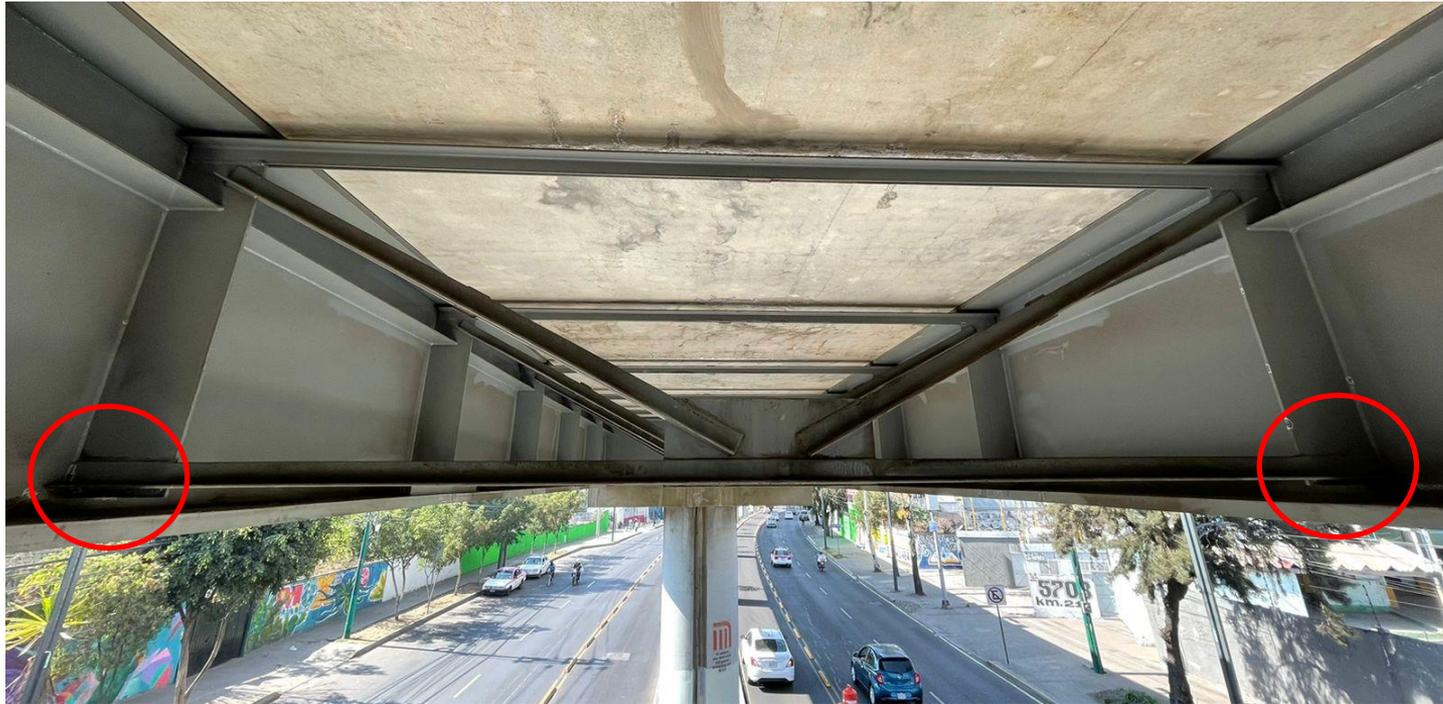
Imagen 1. Atiesadores transversales, se observa la conexión de los diafragmas y el espacio entre atiesadores y patín inferior.

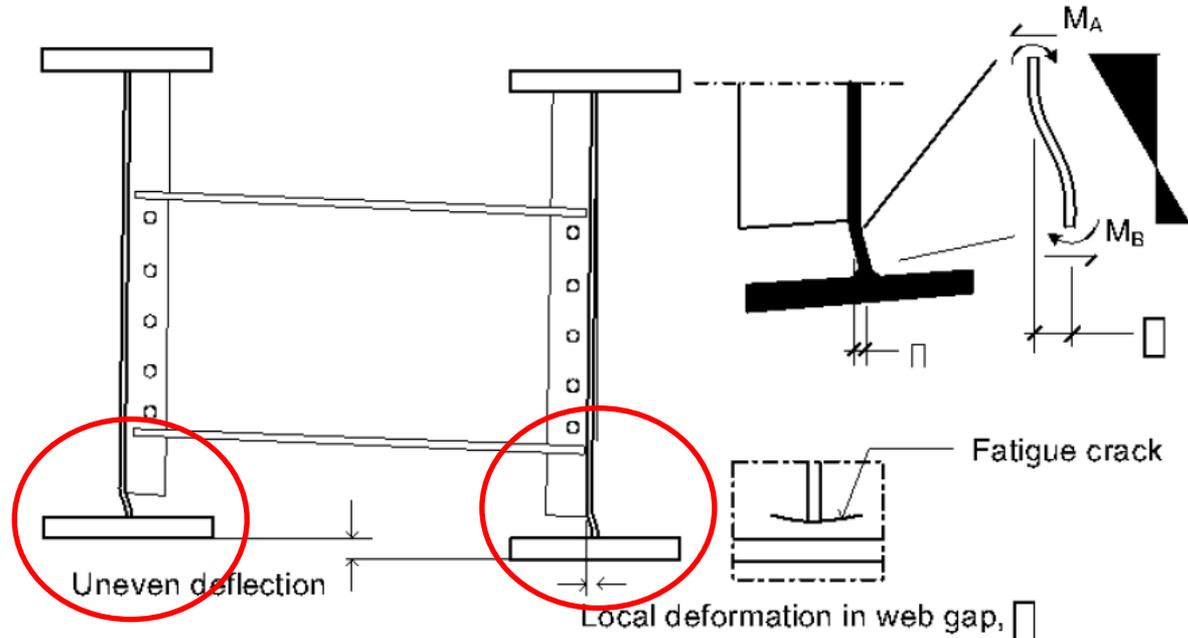
Imagen 2. Distorsión inducida en atesadores transversales.

80% de las grietas en zonas de distorsión inducida.

(Zona diafragmas entre atiesador y patín inferior)

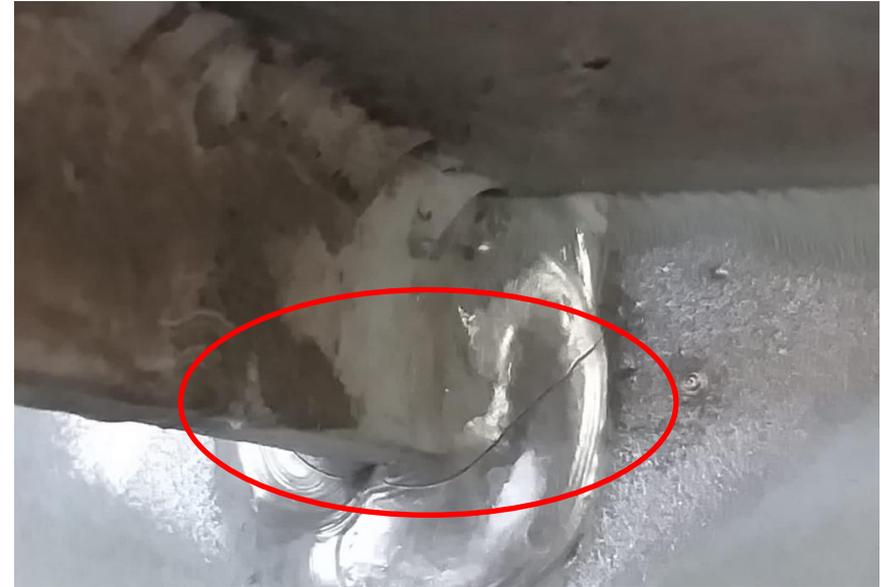
Imagen 4. Dovela 116-117, Grieta diafragma 4.

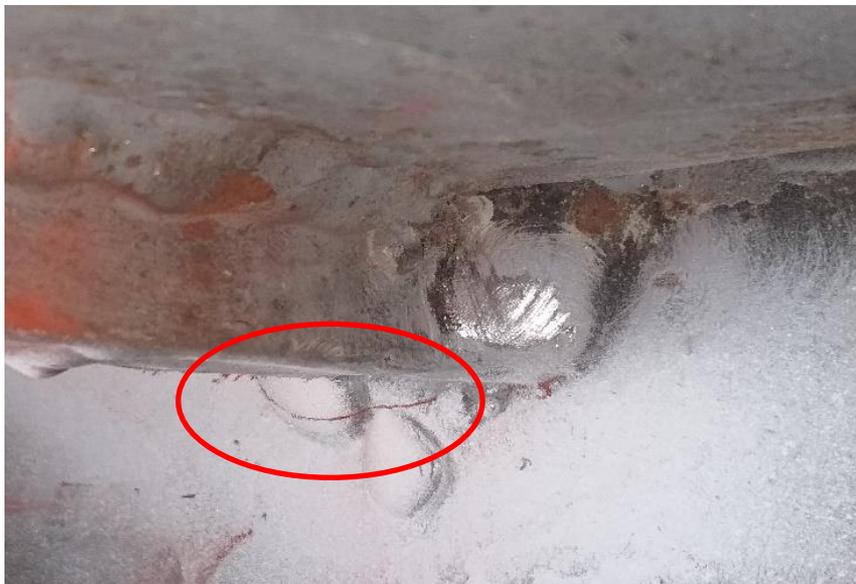
Imagen 5. Dovela 116-117, Grieta en diafragma 1.

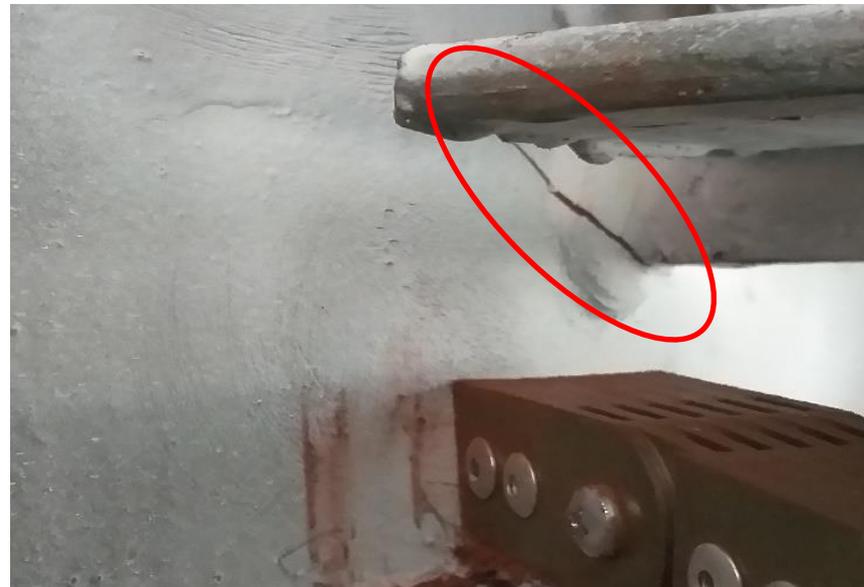
Imagen 6. Dovela 115-116, Grieta diafragma 4.
