**INFORME DE LA INSPECCIÓN FÍSICA DEL ESTADO DEL
VIADUCTO ELEVADO DE LA LINEA 12 DEL STC-METRO**

COLEGIO DE INGENIEROS CIVILES DE MÉXICO A. C.
COMITÉ DE SEGURIDAD ESTRUCTURAL

17 de junio de 2021

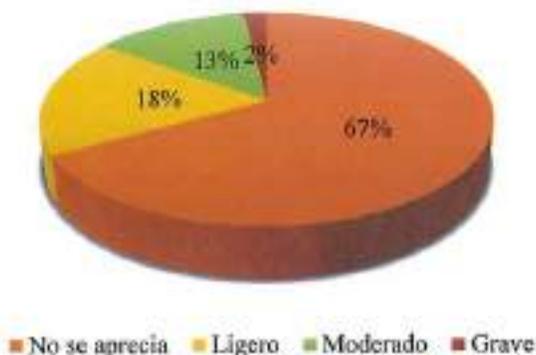
De la tabla 2, se puede concluir que en 67 por ciento de los tramos no hay deficiencias o daños en las columnas y que en 13 por ciento de los mismos se observaron deficiencias o daños moderados. En 2 por ciento se reportó deficiencia o daño grave en alguna columna de los tramos analizados.

Figura 3. Clasificación de deficiencias o daños observados en columnas

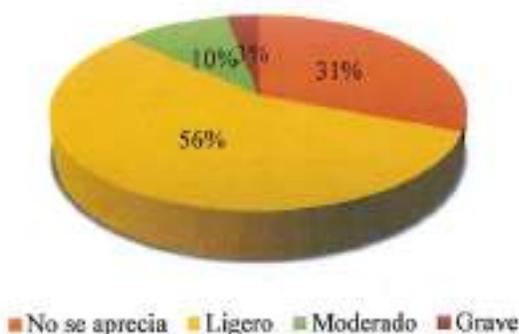
Con respecto al nivel de corrosión en elementos estructurales de acero, en 56 por ciento de los tramos se identificó como ligero (asociado a oxidación por falta de pintura) y en 13 por ciento como moderado a grave. Con respecto a las deficiencias o daños en soldadura, en 81 por ciento de los tramos no se apreció deficiencia o daño alguno. En 13 por ciento de ellos las deficiencias o daños fueron clasificados como ligeros, en 3 por ciento moderados y 3 por ciento graves. Las deficiencias o daños en pernos (tornillos) o remaches fueron inexistentes en 72 por ciento de los tramos; mientras que se observaron con deficiencias o daños moderados en 24 por ciento y ligeros en 4 por ciento. Es importante mencionar que los pernos (tornillos) se usaron en pocos elementos estructurales que componen los elementos principales de la Línea 12. Con relación a la deformación (flecha o deformación vertical) en traveses principales de los tramos inspeccionados, en 92 por ciento de los tramos no se registró deformación alguna (a simple vista). En 6 por ciento de consideraron deformaciones ligeras y en 2 por ciento moderadas.

Figura 4. Clasificación de la corrosión observada en elementos estructurales de acero

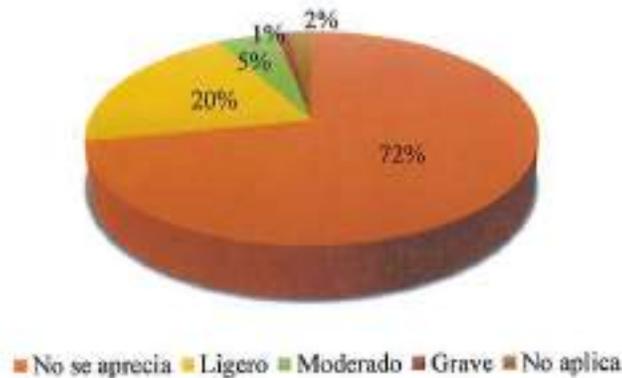
Durante la inspección ocular se prestó atención a las condiciones de las zonas de apoyo en los cabezales de concreto. En 72 por ciento de los tramos no se observó grieta alguna. En 20 por ciento se notaron grietas inclinadas con características que sugieren clasificarlas como deficiencias o daño ligero, 5 por ciento moderado y 1 por ciento grave. Con relación a grietas en el centro de claro en vigas de

Figura 8. Clasificación de agrietamiento en zonas de apoyo en elementos estructurales de concreto (grietas inclinadas)

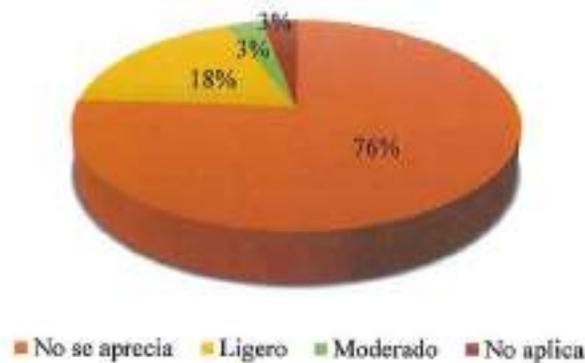
En lo que se refiere a deficiencias o daños en las juntas de expansión, la gran mayoría está en buenas condiciones (79 por ciento); en 18 por ciento se reportaron con deficiencias o daños de ligeros y en 3 por ciento con deficiencias o daños moderados. A una conclusión similar se llega sobre los dispositivos de apoyo que en 84 por ciento no tienen deficiencias o daños y en 16 por ciento, las deficiencias o daños son de tipo ligero.

Figura 11. Clasificación de deficiencias o daños en juntas de expansión

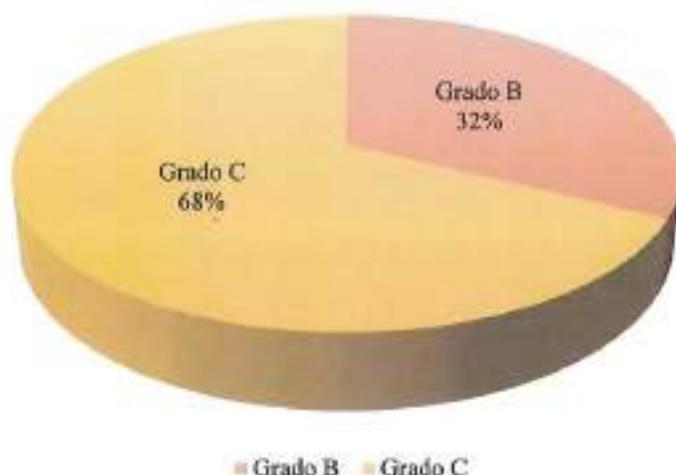
En la figura 13 se muestra el resultado de la evaluación global de los tramos inspeccionados, en la cual se refleja su condición general a partir de lo observado. Como se puede apreciar, ningún tramo se clasificó como Grado A (con deficiencias graves). En 68 por ciento de los tramos se presentan deficiencias ligeras (Grado C), mientras que un 32 por ciento tienen deficiencias moderadas (Grado B).

Figura 13. Clasificación global de los tramos elevados inspeccionados

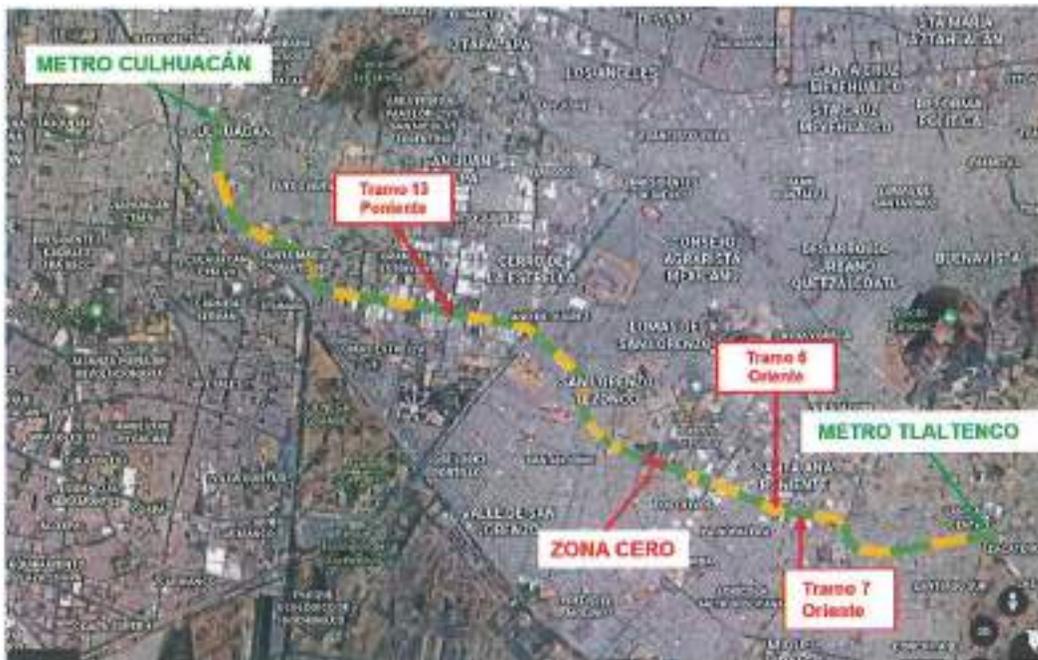
En los tramos clasificados con Grado B, tres de ellos requieren una revisión y atención inmediata, con el propósito de evitar que las deficiencias o daños que presentan actualmente puedan evolucionar a graves (y pasar a Grado A) y, en consecuencia, comprometan la seguridad estructural. Dichos tramos son: 13 poniente, 6 oriente y 7 oriente, cuya ubicación se muestra en la figura 14.

Figura 14. Ubicación de los tramos que se sugiere su atención inmediata: 13 poniente, 6 oriente y 7 oriente.

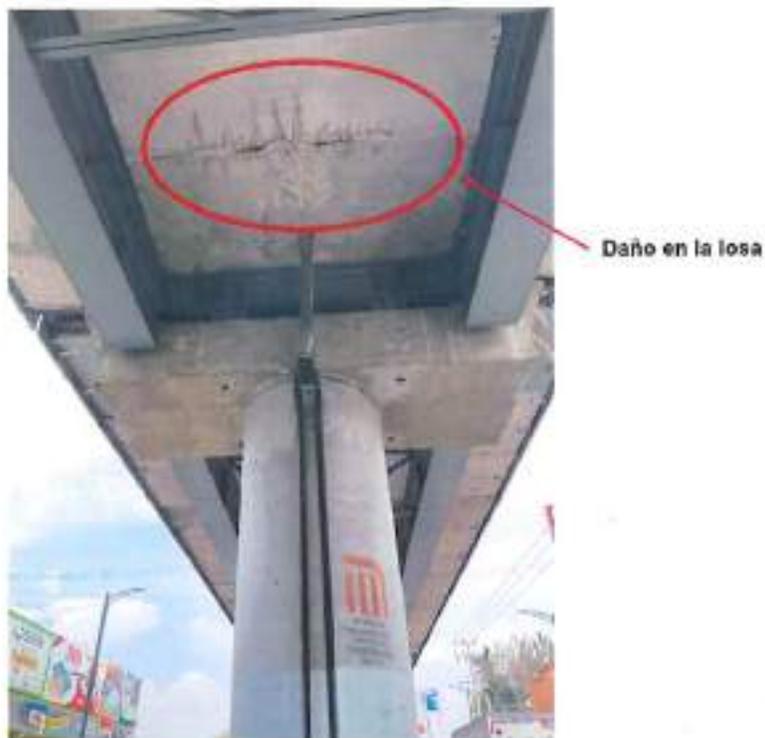
El tramo 13 poniente se ubica cerca de la estación Calle 11, en el cual se apreció deterioro en las juntas de las tabletas de concreto reforzado (figura 15), por lo que se sugiere una revisión más detallada sobre las posibles causas y, en consecuencia, su reparación correspondiente.

Figura 15. Deterioro observado en la superestructura del tramo 13 poniente

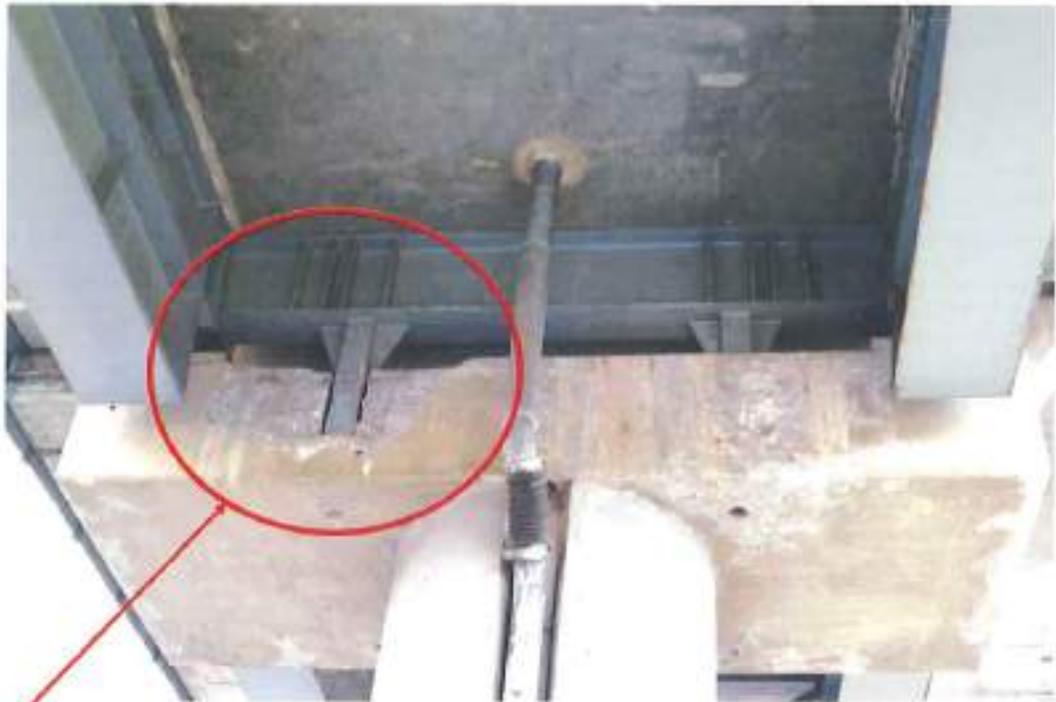
El tramo 6 oriente se ubica en la proximidad de la estación Nopalera. En dicho tramo se identificaron daños en el cabezal por desprendimiento del recubrimiento de concreto en el tope sísmico, tal como se aprecia en la figura 16. Se presume que este daño ocurrió a raíz del sismo del 19 de septiembre de 2017. Asimismo, se apreció una deformación residual del apoyo de neopreno como se ilustra en la figura 17, lo cual manifiesta un movimiento de la trabe, que habrá que estudiar con mayor detenimiento sus posibles causas. En ambos casos se deberá brindar la solución conducente para garantizar el buen desempeño estructural del tramo. Una situación similar ocurre en el tramo 7 oriente. Conviene resaltar que el movimiento de apoyos de neopreno es normal. En estos casos conviene revisar las razones de la deformación residual que se encuentra en magnitudes aceptables.

Daño en el cabezal

Figura 16. Daño en el tope sísmico del cabezal del tramo 6 oriente

- Se detectaron tres puntos con daño en cabezales. Se deberá dar atención inmediata para evitar la evolución del daño a Grado A. Se recomienda realizar una campaña de inspección de apoyos de neopreno de Nivel 2 y de los topes sísmicos en todo el tramo elevado.

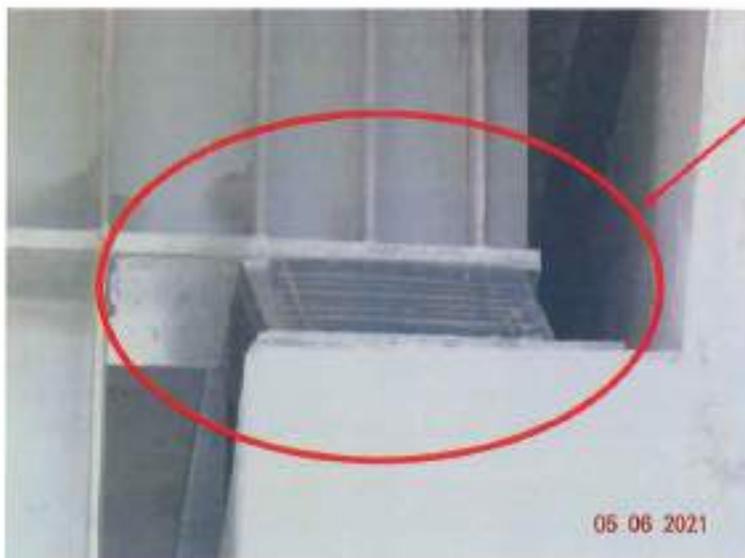
Deformación residual del apoyo de neopreno

Figura 17. Deformación residual en el apoyo de neopreno del tramo 6 oriente
