Reporte de accidente estación Olivos 03 de mayo del 2021

2- HECHOS Y CONTEXTO

- Línea 12 del metro de la CDMX
- Accidente a las 10:20pm del 03 de mayo del 2021
- Hecho: una trabe del viaducto de la **Inter estación Olivos-Tezonco** se desplomó
- Contexto: Paso de un tren en vía 2 (dirección TEZONCO -> OLIVOS)
- Zona aprox. del accidente: **PK 10+225 hasta PK 10+255**

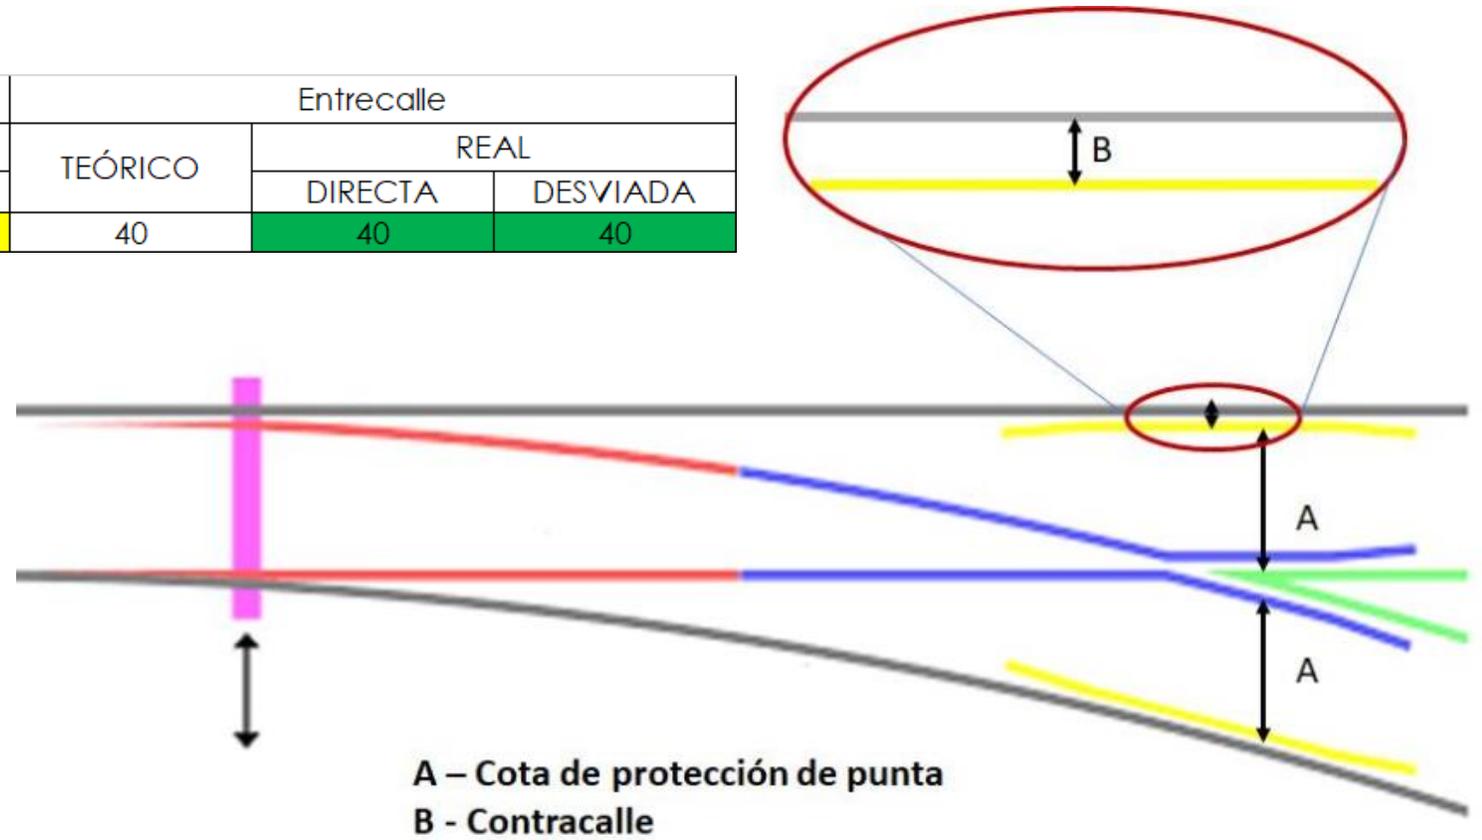
❑ El ADV 23, cuya última revisión se realizó el 21 de enero, se encuentra en situación correcta.

FECHA	Cota de protección			Entrecalle		
	TEÓRICO	REAL		TEÓRICO	REAL	
		DIRECTA	DESVIADA		DIRECTA	DESVIADA
21/01/2021	1395	1393	1394	40	40	40

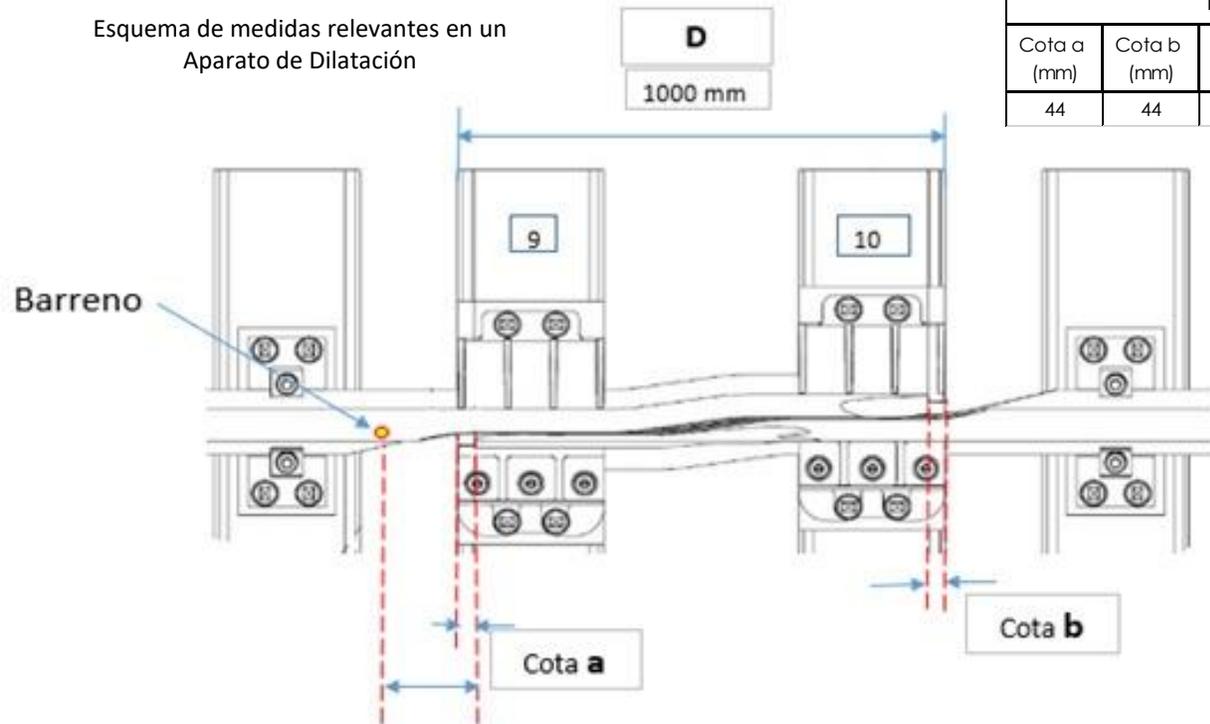
Esquema de medidas relevantes en un Aparato de Dilatación

- ☐ Última inspección del AD el 06 de marzo del 2021: aparato en condiciones correctas.

FECHA DE ATENCIÓN	Nº DE OT	Tr	FILA C														
			TEÓRICO					REAL					DIFERENCIA				
			Cota a (mm)	Cota b (mm)	a-b (mm)	Cota C (mm)	Cota D (mm)	Cota a (mm)	Cota b (mm)	a-b (mm)	Cota C (mm)	Cota D (mm)	Cota a (mm)	Cota b (mm)	a-b (mm)	Cota C (mm)	Cota D (mm)
6/3/2021	1	19 °C	44	44	0	108	1000	50	34	16	103	1000	6	10	16	5	0
FILA D																	
TEÓRICO					REAL					DIFERENCIA							
Cota a (mm)	Cota b (mm)	a-b (mm)	Cota C (mm)	Cota D (mm)	Cota a (mm)	Cota b (mm)	a-b (mm)	Cota C (mm)	Cota D (mm)	Cota a (mm)	Cota b (mm)	a-b (mm)	Cota C (mm)	Cota D (mm)			
44	44	0	108	1000	45	32	13	95	1000	1	12	13	13	0

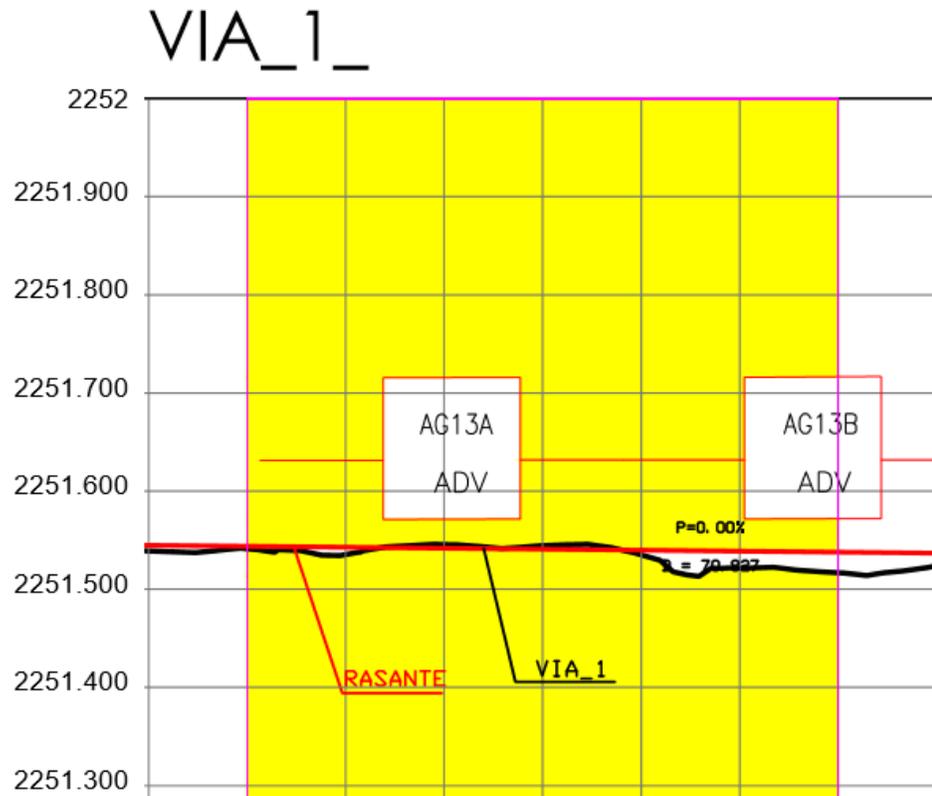
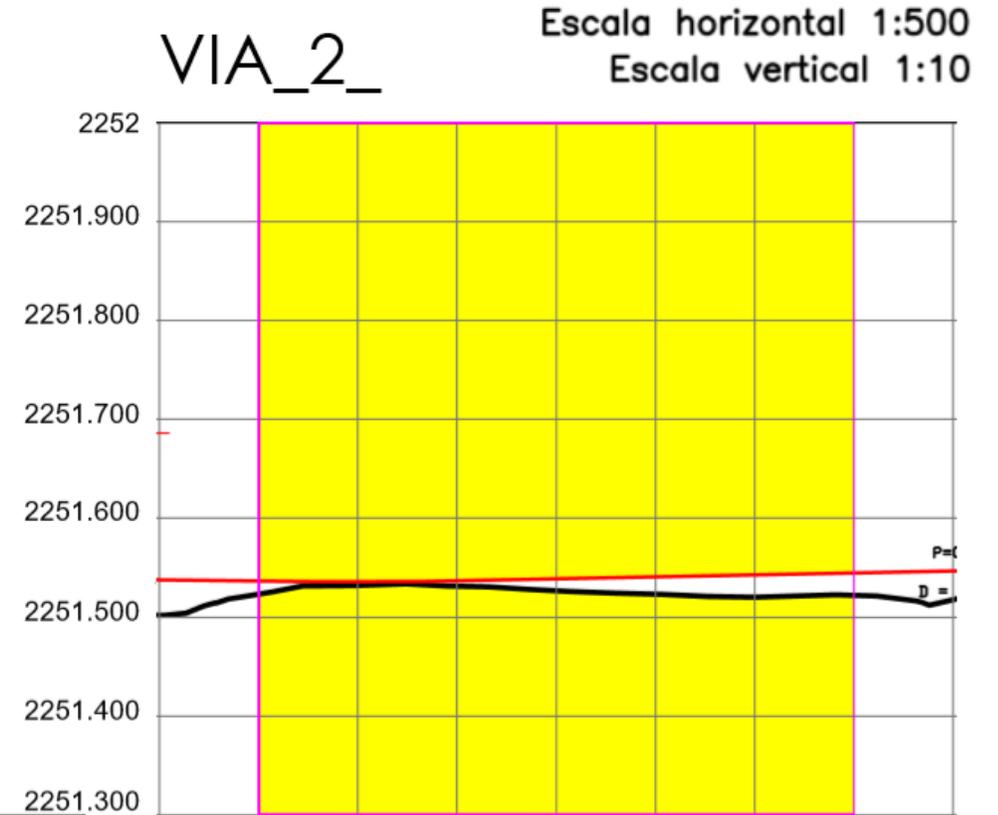
- Último levantamiento de perfil de la inter estación completa realizada el 15/04/2021

PK	10+225	10+230	10+235	10+240	10+245	10+250	10+255	10+260
PERALTE	-0.015	-0.013	0.002	0.004	-0.001	0.003	0.001	-0.001

PK	10+225	10+230	10+235	10+240	10+245	10+250	10+255	10+260
PERALTE	-0.002	0.000	0.002	0.004	0.004	0.006	0.003	-0.003

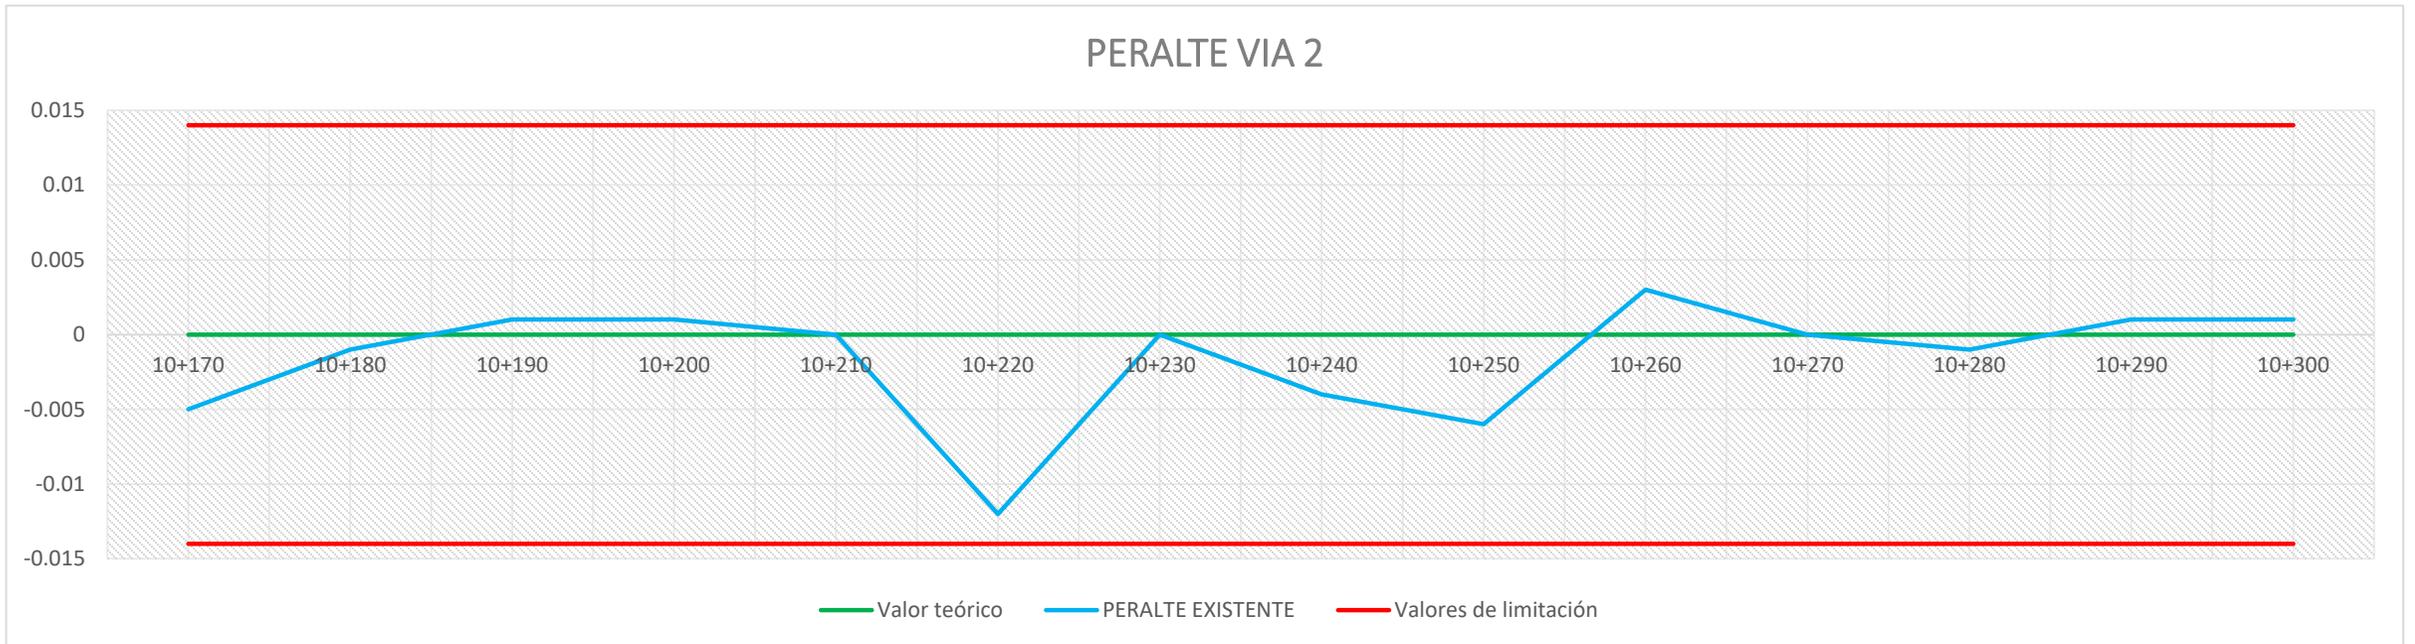
- ❑ PERALTE LEVENTADO @10m el 15/04/2021
 - ❑ VIA 2: Valor min: -12mm en el PK 10+220
 - Valor max: +3mm en el PPK 10+260

OBJETO DEL CONTROL	EQUIPAMIENTO DE MEDICIÓN	INFORMACIÓN	VALOR OBJETIVO	VALOR DE ALERTA	VALOR DE INTERVENCIÓN	VALOR DE LIMITACIÓN
Peralte	Regla de ancho peralte	Manual de mantenimiento de la Línea 12 - SYSTRA	0	-4 +5mm	-5 +10mm	+/- 14mm

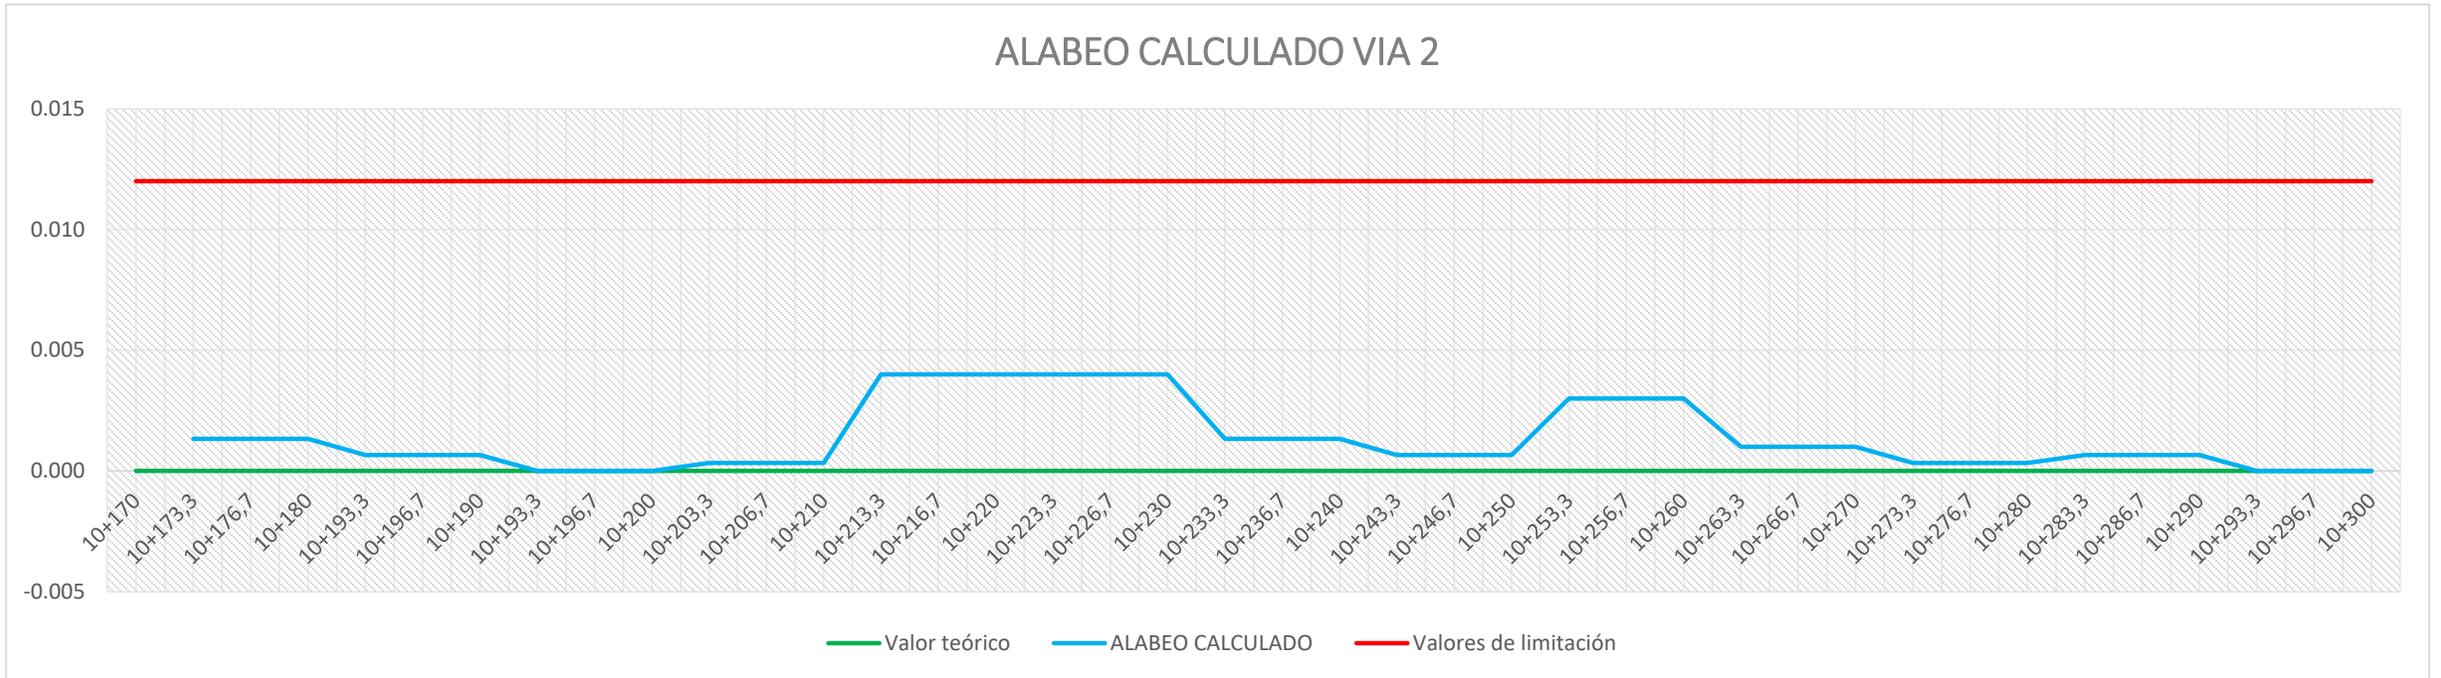
- ☐ ALABEO CALCULADO @3m en base a los datos tomados el 15/04/2021
- ☐ VIA 2: Valor max: -12mm en el PK 10+220

OBJETO DEL CONTROL	EQUIPAMIENTO DE MEDICIÓN	INFORMACIÓN	VALOR OBJETIVO	VALOR DE ALERTA	VALOR DE INTERVENCIÓN	VALOR DE LIMITACIÓN
Alabeo (base 3m)	Regla de ancho peralte	Manual de mantenimiento de la Línea 12 - SYSTRA	3mm	6mm	9mm	12mm
