CONOCE LOS AVANCES EN LA INVESTIGACIÓN

**DEL INCIDENTE EN
LA LÍNEA 12 DEL METRO
DE LA CIUDAD DE MÉXICO**

**COMITÉ DE INFORMACIÓN
Y TRANSPARENCIA LÍNEA 12**

El dictamen preliminar plantea que el incidente fue provocado por una FALLA ESTRUCTURAL y contiene los siguientes datos;

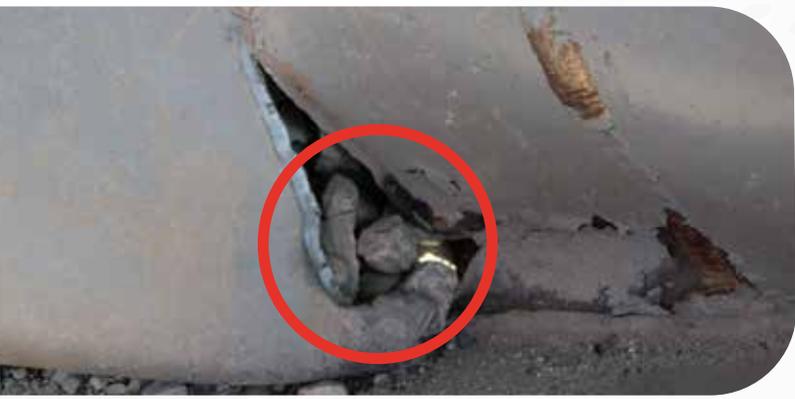
● Deformación de las traveses del lado poniente en secciones T-1, T-7 y T-6, sobre patines y almas que las conforman.

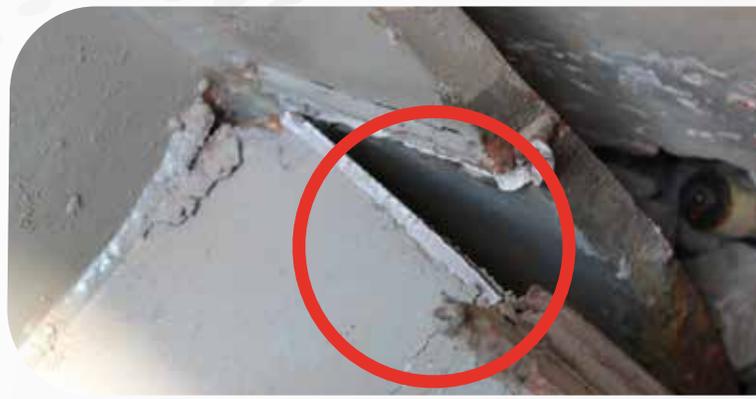
● Roturas en almas de las traveses T-1 y T-7 del lado poniente, con sistemas de contraventeo (perfiles de ángulo) y sus placas de conexión.

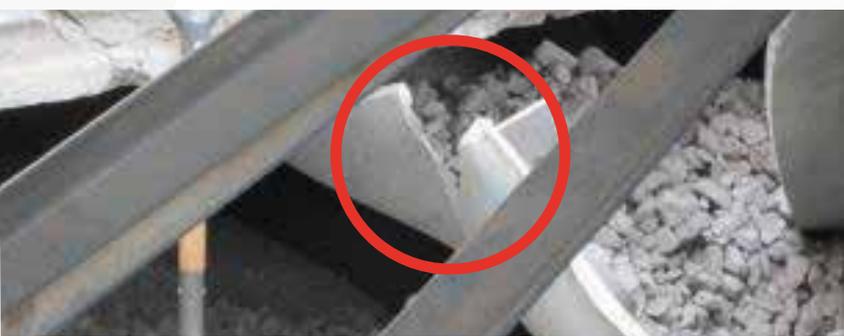
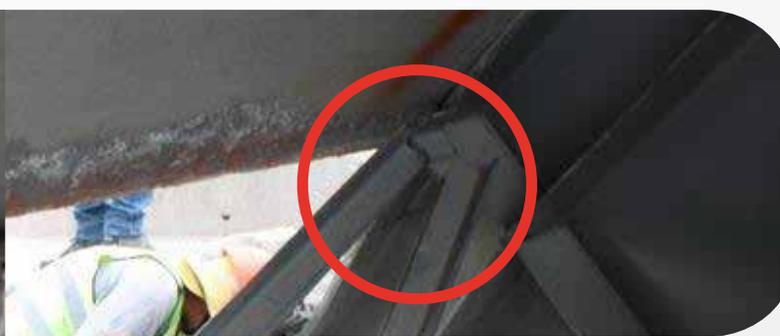
● Deformación y fractura en las vigas que conforman el puente de concreto-acero, tanto en la Trabe Lado Sur (T-1) sección sobre la cual rodaba el tren en el momento del incidente, Trabe Lado Norte (T-3) y la Trabe de la Bifurcación (T-6), denominada Vía en "Y".

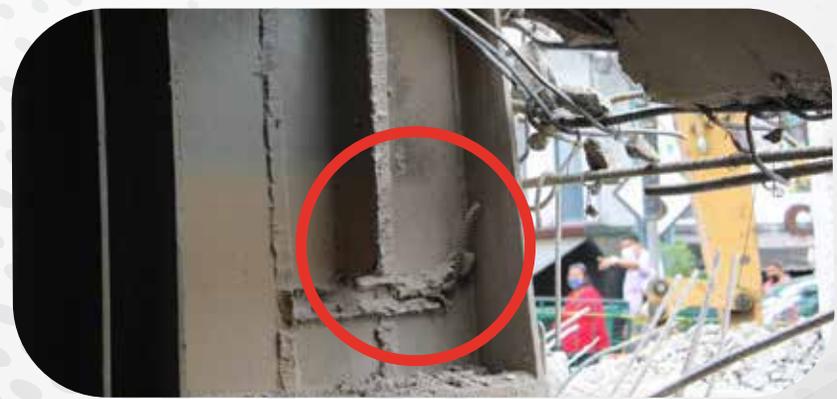
● Conexión trabe T-3-trabe puente- trabe T-6

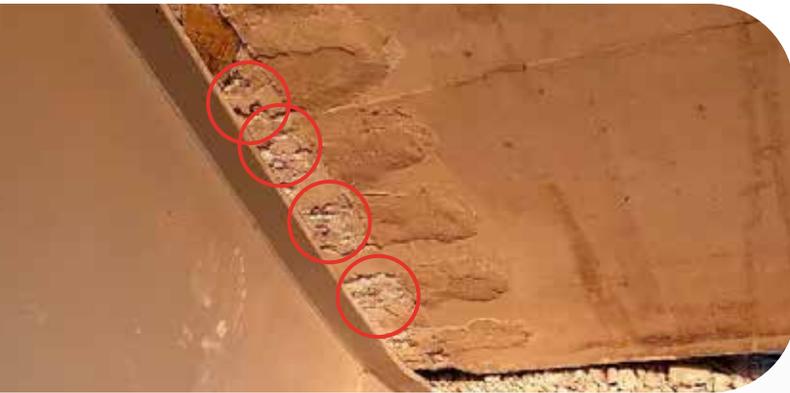
- La soldadura de los pernos que unían las estructuras de metal.
- Porosidad y falta de fusión en la unión perno - trabe.

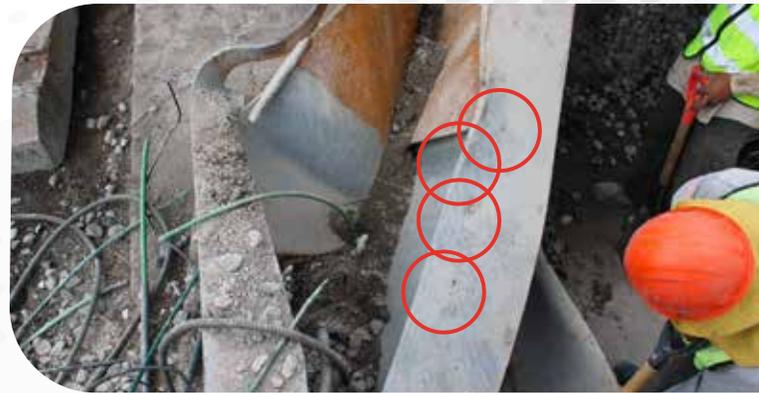
- Diferentes tipos de concreto en la tableta.
- Soldaduras no concluidas.

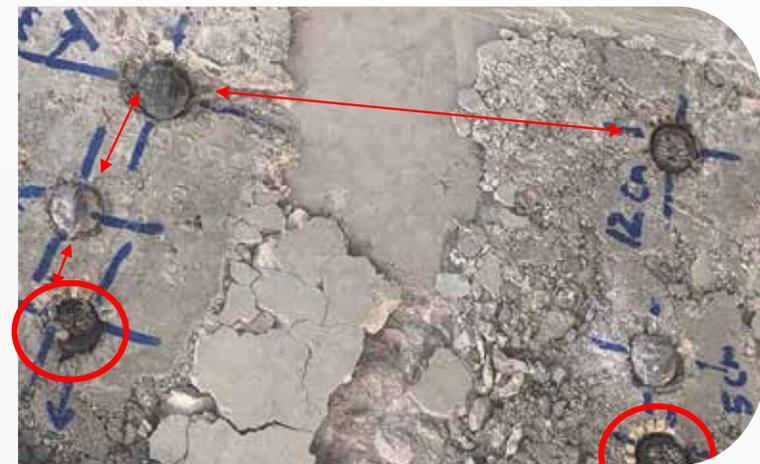
- Los círculos rojos resaltan los pernos que presentan deficiencias en las superficies de la unión; las distancias entre los pernos no son equidistantes, por lo cual no cumple con el diseño.

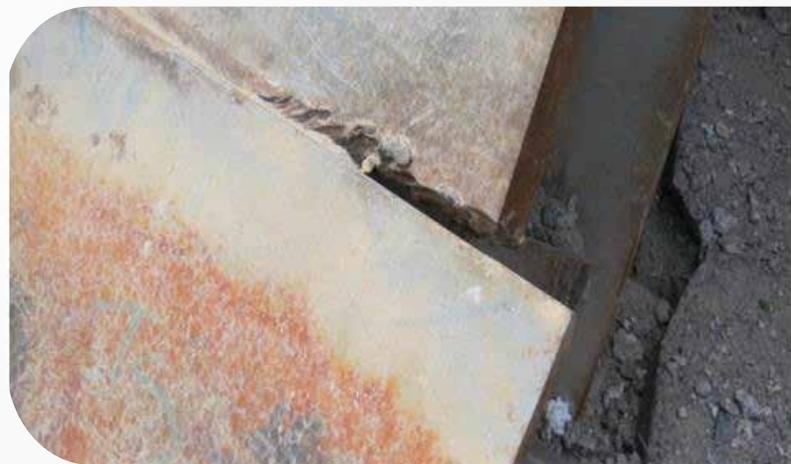
- No hubo una supervisión correcta en los detalles de las soldaduras.

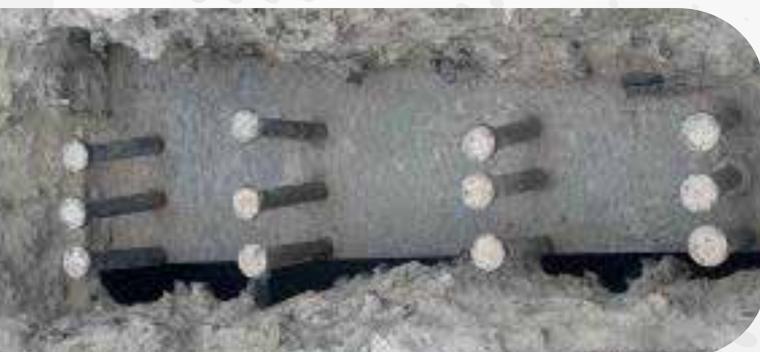
- Sección de la trabe con la totalidad de los pernos Nelson por diseño.

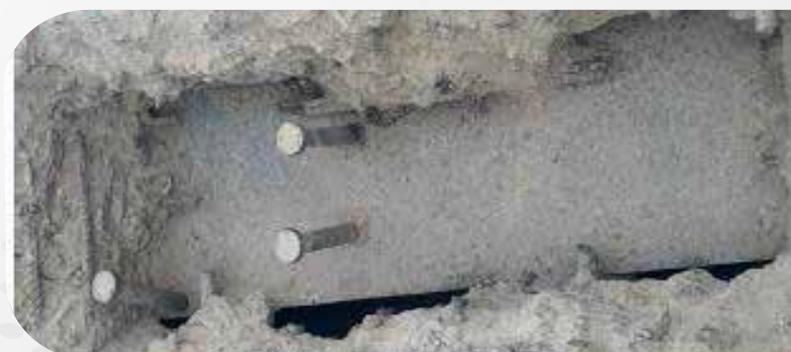
- Falta de pernos Nelson en las traveses que conforman el conjunto del puente
