Informe de las inconsistencias y contradicciones técnicas y científicas del reporte del análisis de resultados de causa-raíz elaborado por DNV Fase III

NO ACEPTADO POR LA SECRETARÍA DE GESTIÓN INTEGRAL DE RIESGOS Y PROTECCIÓN CIVIL

11 de mayo de 2022

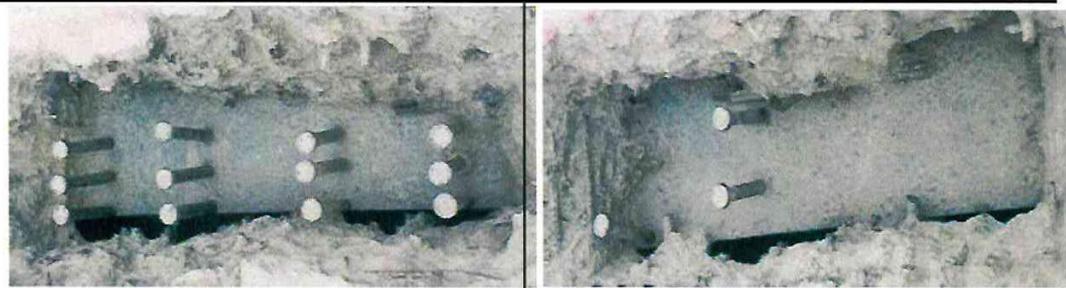
Figura IV.1.11 – Pernos en Sección de Trabe Sur – lado oriente

1. Inadecuada colocación de pernos: **“Con base en la inspección visual realizada por DNV, aproximadamente el 30% de los pernos en la sección Oeste o no fueron instalados o se instalaron tan pobremente que no existen indicaciones obvias de una soldadura residual”** (P.8, tercer párrafo).

Sección de la trabe con la totalidad de los pernos por diseño

Sección de la trabe con ausencia de pernos
