Ref.: SGP / 107 / 20

Ciudad de México, a 29 de junio de 2020

**INFORME DE REVISIÓN AL TRAMO ELEVADO DE LA LÍNEA 12,  
DE LA ESTACIÓN CULHUACÁN A LA TRANSICIÓN TLALTENCO  
DEBIDO AL EVENTO SÍSMICO (2020.06.23)**

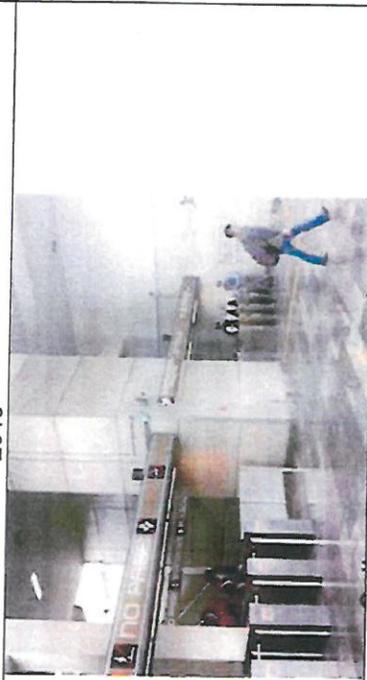
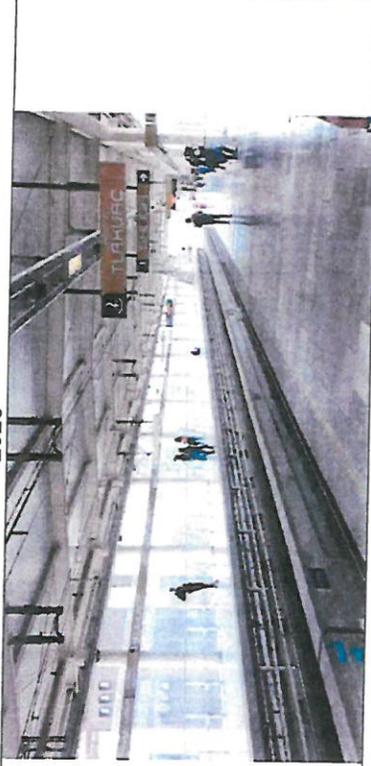
COLUMNAS	TRABES	ANDENES	CUBIERTAS	PASARELAS	EDIFICIOS DE ACCESO	CONCLUSIONES
Condiciones físicas sin daños visibles. Sin desplomos aparentes	Sin daños ni deflexiones visibles.	Condiciones físicas sin daños visibles. Sin deformaciones ni grietas	No se aprecian deformaciones por sismo.	Condiciones físicas sin daños visibles.	Condiciones físicas sin daños visibles.	Esta Estación no fue afectada por el evento sísmico, conservando condiciones de servicio y considerada de bajo riesgo.

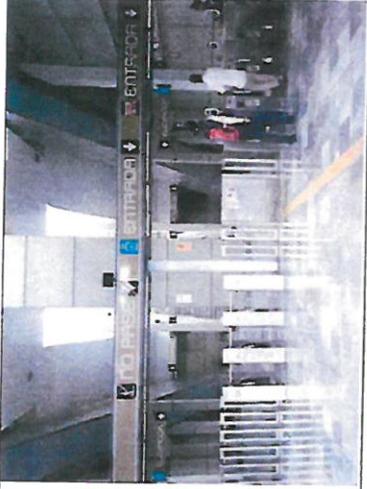
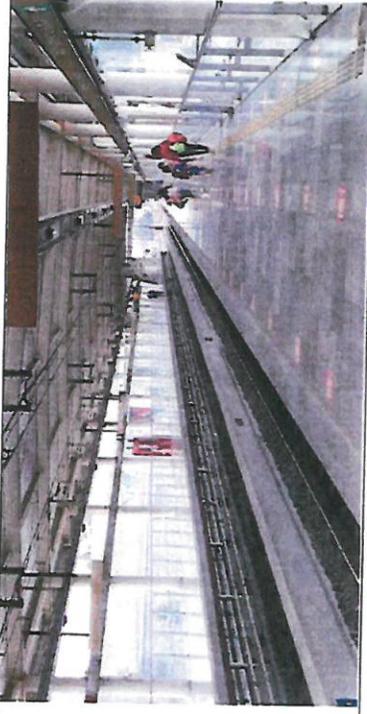
**Estación: San Andrés Tomatlán**

COLUMNAS	TRABES	ANDENES	CUBIERTAS	PASARELAS	EDIFICIOS DE ACCESO	CONCLUSIONES
Condiciones físicas sin daños visibles. Sin desplomos aparentes	Sin daños ni deflexiones visibles.	Condiciones físicas sin daños visibles. Sin deformaciones ni grietas	No se aprecian deformaciones por sismo.	Condiciones físicas sin daños visibles.	Condiciones físicas sin daños visibles.	Esta Estación no fue afectada por el evento sísmico, conservando condiciones de servicio y considerada de bajo riesgo.
FOTOGRAFÍAS						
2019			2020

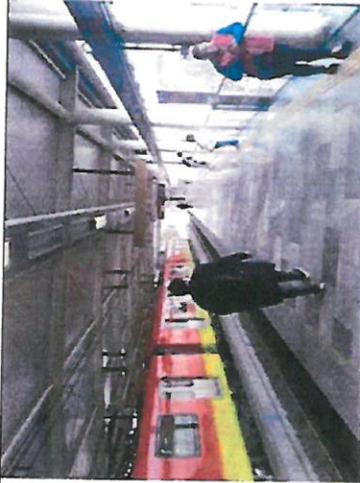
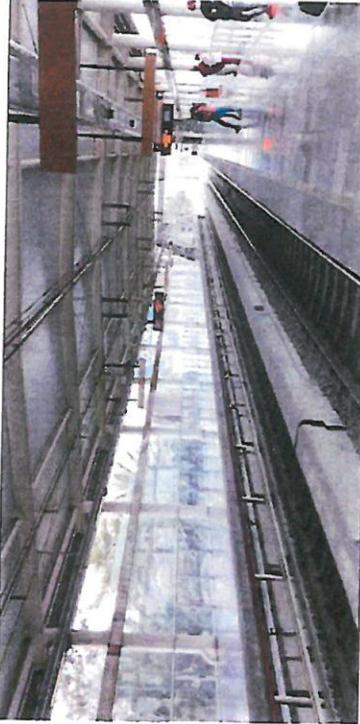
**Estación: Lomas Estrella**

COLUMNAS	TRABES	ANDENES	CUBIERTAS	PASARELAS	EDIFICIOS DE ACCESO	CONCLUSIONES
Condiciones físicas sin daños visibles. Sin desplomos aparentes	Sin daños ni deflexiones visibles.	Condiciones físicas sin daños visibles. Sin deformaciones ni grietas	No se aprecian deformaciones por sismo.	Condiciones físicas sin daños visibles.	Condiciones físicas sin daños visibles.	Esta Estación no fue afectada por el evento sísmico, conservando condiciones de servicio y considerada de bajo riesgo.
FOTOGRAFÍAS						
2019			2020

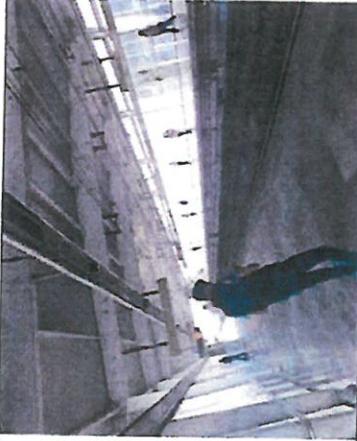
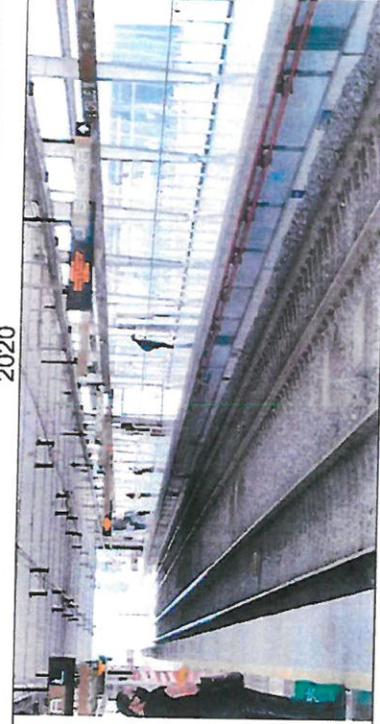
**Estación: Calle 11**

COLUMNAS	TRABES	ANDENES	CUBIERTAS	PASARELAS	EDIFICIOS DE ACCESO	CONCLUSIONES
Condiciones físicas sin daños visibles. Sin desplomos aparentes	Sin daños ni deflexiones visibles.	Condiciones físicas sin daños visibles. Sin deformaciones ni grietas	No se aprecian deformaciones por sismo.	Condiciones físicas sin daños visibles.	Condiciones físicas sin daños visibles.	Esta Estación no fue afectada por el evento sísmico, conservando condiciones de servicio y considerada de bajo riesgo.
<b>FOTOGRAFÍAS</b>						
2019			2020

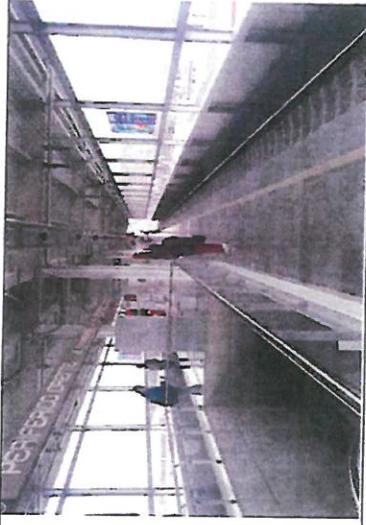
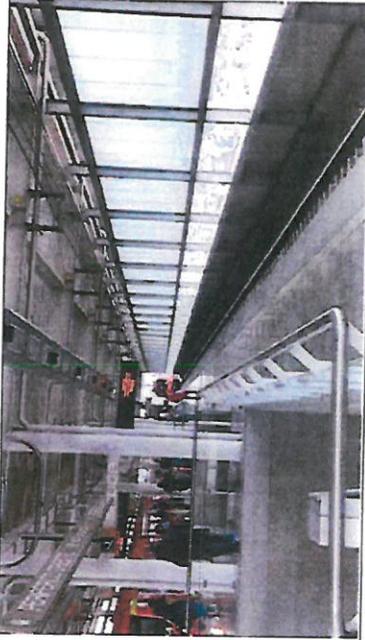
**Estación: Periférico Oriente**

COLUMNAS	TRABES	ANDENES	CUBIERTAS	PASARELAS	EDIFICIOS DE ACCESO	CONCLUSIONES
Condiciones físicas sin daños visibles. Sin desplomos aparentes	Sin daños ni deflexiones visibles.	Condiciones físicas sin daños visibles. Sin deformaciones ni grietas	No se aprecian deformaciones por sismo.	Condiciones físicas sin daños visibles.	Condiciones físicas sin daños visibles.	Esta Estación no fue afectada por el evento sísmico, conservando condiciones de servicio y considerada de bajo riesgo.
<b>FOTOGRAFIAS</b>						
2019			2020

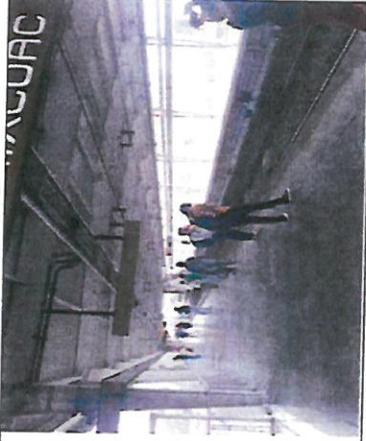
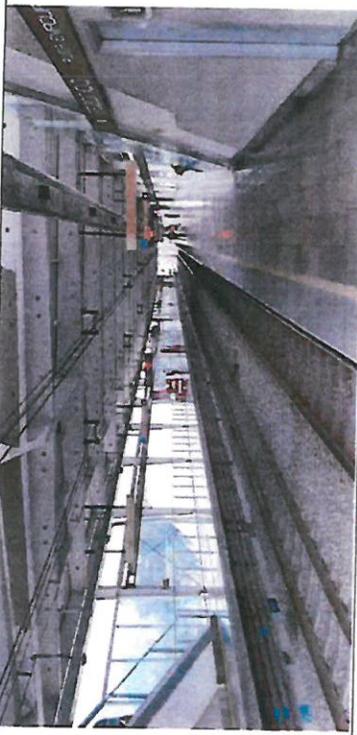
**Estación: Tezonco**

COLUMNAS	TRABES	ANDENES	CUBIERTAS	PASARELAS	EDIFICIOS DE ACCESO	CONCLUSIONES
Condiciones físicas sin daños visibles. Sin desplomos aparentes	Sin daños ni deflexiones visibles.	Condiciones físicas sin daños visibles. Sin deformaciones ni grietas	No se aprecian deformaciones por sismo.	Condiciones físicas sin daños visibles.	Condiciones físicas sin daños visibles.	Esta Estación no fue afectada por el evento sísmico, conservando condiciones de servicio y considerada de bajo riesgo.
<b>FOTOGRAFIAS</b>						
2019			2020

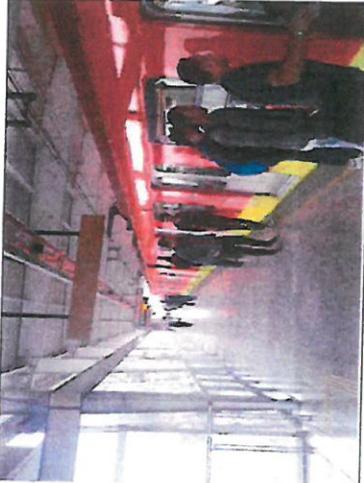
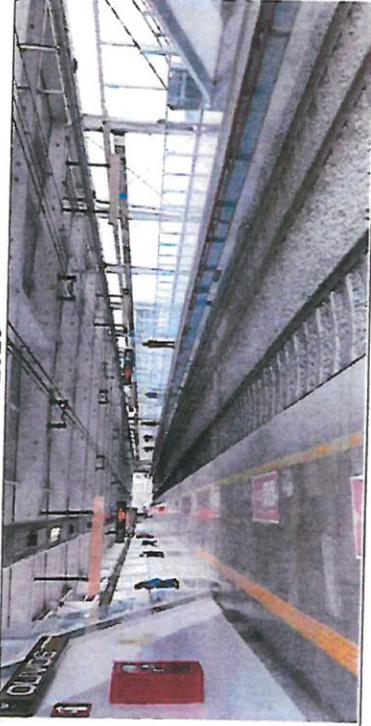
**Estación: Olivos**

COLUMNAS	TRABES	ANDENES	CUBIERTAS	PASARELAS	EDIFICIOS DE ACCESO	CONCLUSIONES
Condiciones físicas sin daños visibles. Sin desplomos aparentes	Sin daños ni deflexiones visibles.	Condiciones físicas sin daños visibles. Sin deformaciones ni grietas	No se aprecian deformaciones por sismo.	Condiciones físicas sin daños visibles.	Condiciones físicas sin daños visibles.	Esta Estación no fue afectada por el evento sísmico, conservando condiciones de servicio y considerada de bajo riesgo.
<b>FOTOGRAFÍAS</b>						
2019			2020

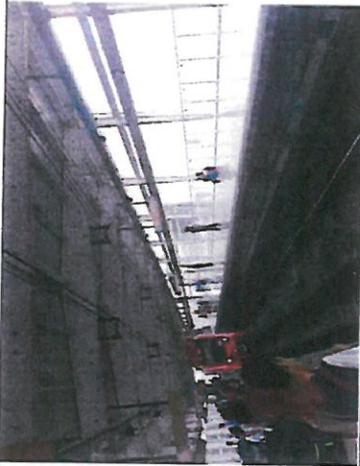
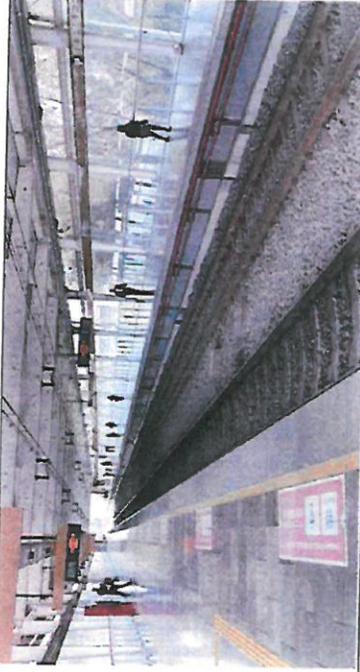
Estación: Nopalera						
COLUMNAS	TRABES	ANDENES	CUBIERTAS	PASARELAS	EDIFICIOS DE ACCESO	CONCLUSIONES
Condiciones físicas sin daños visibles. Sin desplomos aparentes	Sin daños ni deflexiones visibles.	Condiciones físicas sin daños visibles. Sin deformaciones ni grietas	No se aprecian deformaciones por sismo.	Condiciones físicas sin daños visibles.	Condiciones físicas sin daños visibles.	Esta Estación no fue afectada por el evento sísmico, conservando condiciones de servicio y considerada de bajo riesgo.
2019			FOTOGRAFIAS

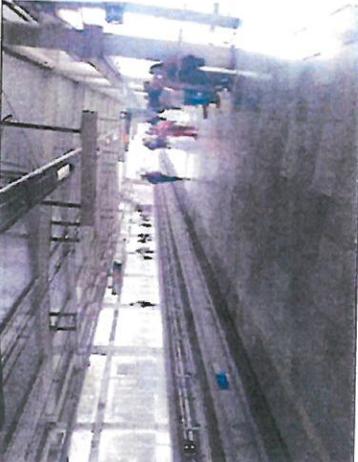
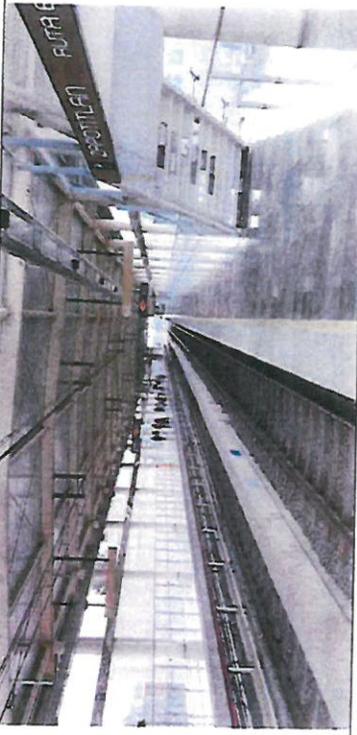
**Estación: Zapotitlán**

COLUMNAS	TRABES	ANDENES	CUBIERTAS	PASARELAS	EDIFICIOS DE ACCESO	CONCLUSIONES
Condiciones físicas sin daños visibles. Sin desplomos aparentes	Sin daños ni deflexiones visibles.	Condiciones físicas sin daños visibles. Sin deformaciones ni grietas	No se aprecian deformaciones por sismo.	Condiciones físicas sin daños visibles.	Condiciones físicas sin daños visibles.	Esta Estación no fue afectada por el evento sísmico, conservando condiciones de servicio y considerada de bajo riesgo.
FOTOGRAFIAS						
2019			2020

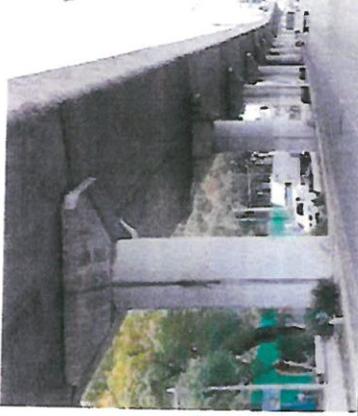
**TRAMO: Culhuacán – San Andrés Tomatlán**

COLUMNAS	CABEZALES	TRABES	NEOPRENOS	DIAFRAGMAS	OTROS ELEMENTOS	CONCLUSIONES
Condicio-nes físicas sin daños visibles. Sin desplomos aparentes	Sin daños ni deflexiones visibles.	Condicio-nes físicas sin daños visibles. Sin desplomos aparentes	No se aprecian deformaciones por sismo.	N/A	Postes de catenaria sin desplomos perceptibles	Este tramo no fue afectado por el evento sísmico, conservando condiciones de servicio y considerado de bajo riesgo.
<b>FOTOGRAFÍAS</b>						
2019			2020

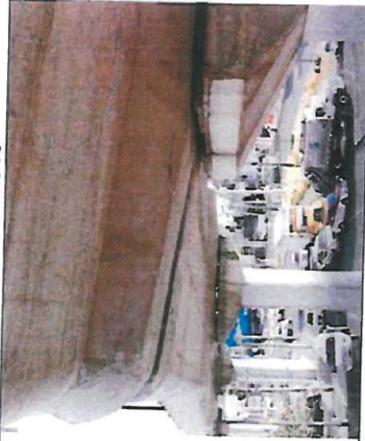
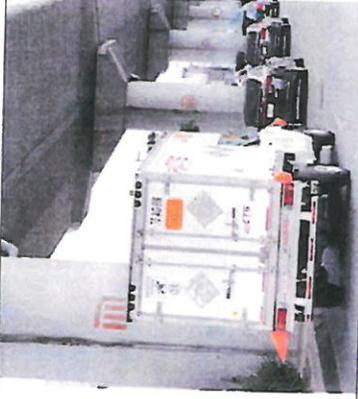
**TRAMO: San Andrés Tomatán – Lomas Estrella**

COLUMNAS	CABEZALES	TRABES	NEOPRENOS	DIAFRAGMAS	OTROS ELEMENTOS	CONCLUSIONES
Condicio-nes físicas sin daños visibles. Sin desplomos aparentes	Sin daños ni deflexiones visibles.	Condicio-nes físicas sin daños visibles. Sin desplomos aparentes	No se aprecian deformaciones por sismo.	N/A	Postes de catenaria sin desplomos perceptibles	Este tramo no fue afectado por el evento sísmico, conservando condiciones de servicio y considerado de bajo riesgo.
<b>FOTOGRAFÍAS</b>						
2019			2020

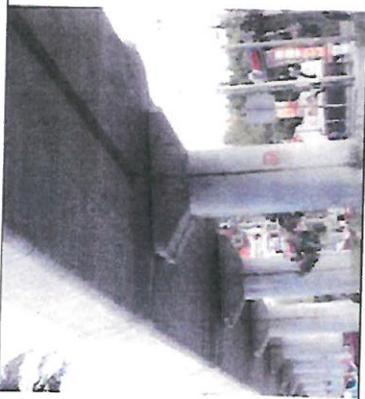
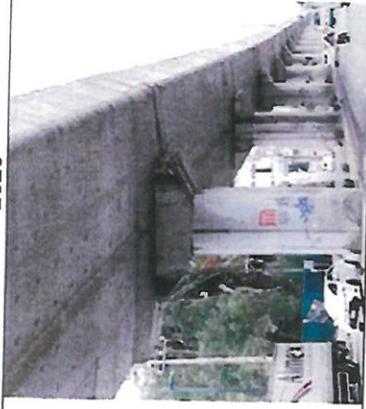
**TRAMO: Lomas Estrella – Calle 11**

COLUMNAS	CABEZALES	TRABES	NEOPRENOS	DIAFRAGMAS	OTROS ELEMENTOS	CONCLUSIONES
Condicio-nes físicas sin daños visibles. Sin desplomos aparentes	Sin daños ni deflexiones visibles.	Condicio-nes físicas sin daños visibles. Sin desplomos aparentes	No se aprecian deformaciones por sismo.	Sin deformaciones	Postes de catenaria sin desplomos perceptibles	Este tramo no fue afectado por el evento sísmico, conservando condiciones de servicio y considerado de bajo riesgo.
<b>FOTOGRAFÍAS</b>						
2019			2020

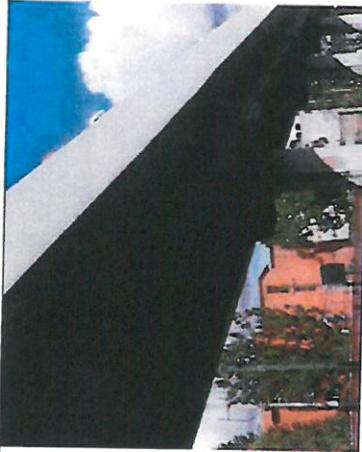
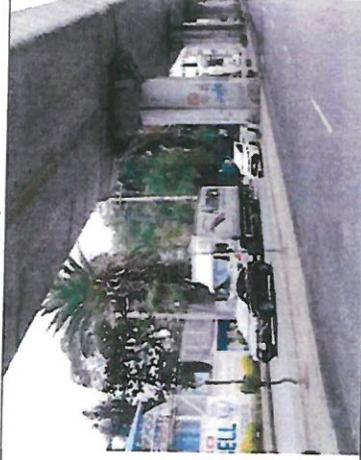
**TRAMO: Calle 11 - Periférico Oriente**

COLUMNAS	CABEZALES	TRABES	NEOPRENOS	DIAFRAGMAS	OTROS ELEMENTOS	CONCLUSIONES
Condicio-nes físicas sin daños visibles. Sin desplomos aparentes	Sin daños ni deflexiones visibles.	Condicio-nes físicas sin daños visibles. Sin desplomos aparentes	No se aprecian deformaciones por sismo.	Sin deformaciones	Postes de catenaria sin desplomos perceptibles	Este tramo no fue afectado por el evento sísmico, conservando condiciones de servicio y considerado de bajo riesgo.

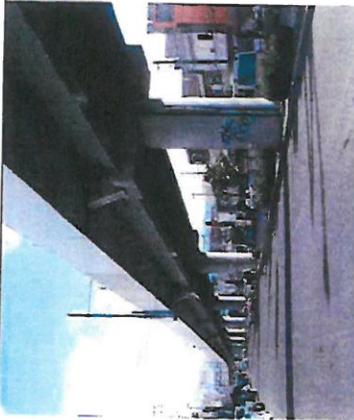
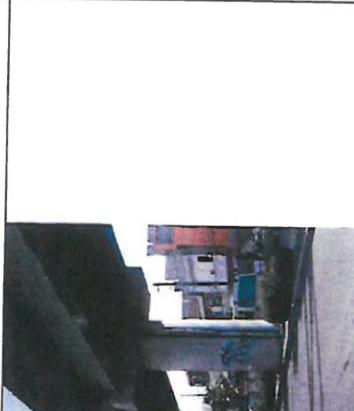
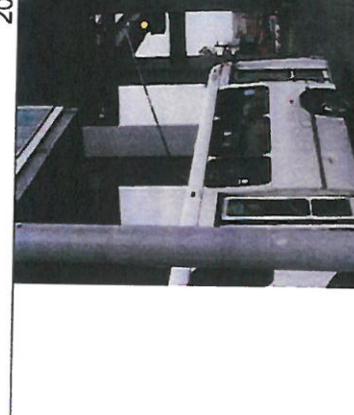
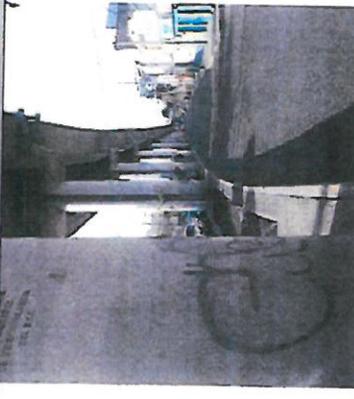
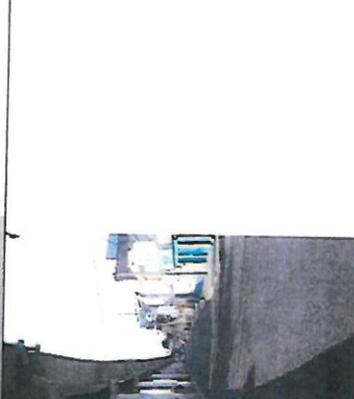
**TRAMO: Periférico Oriente – Tezonco**

COLUMNAS	CABEZALES	TRABES	NEOPRENOS	DIAFRAGMAS	OTROS ELEMENTOS	CONCLUSIONES	
Condicio-nes físicas sin daños visibles. Sin desplomos aparentes	Sin daños ni deflexiones visibles.	Condicio-nes físicas sin daños visibles. Sin desplomos aparentes	No se aprecian deformaciones por sismo.	Sin deformaciones	Postes de catenaria sin desplomos perceptibles	Este tramo no fue afectado por el evento sísmico, conservando condiciones de servicio y considerado de bajo riesgo.	
<b>FOTOGRAFÍAS</b>							
2019

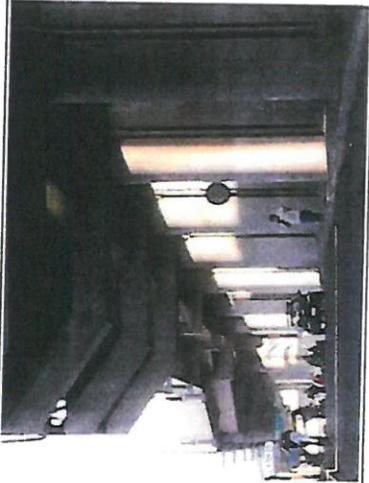
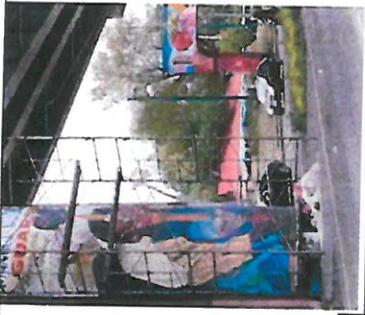
**TRAMO: Tezonco – Olivos**

COLUMNAS	CABEZALES	TRABES	NEOPRENOS	DIAFRAGMAS	OTROS ELEMENTOS	CONCLUSIONES
Condicio-nes físicas sin daños visibles. Sin desplomos aparentes	Sin daños ni deflexiones visibles.	Condicio-nes físicas sin daños visibles. Sin desplomos aparentes	No se aprecian deformaciones por sismo.	Sin deformaciones	Postes de catenaria sin desplomos perceptibles	Este tramo no fue afectado por el evento sísmico, conservando condiciones de servicio y considerado de bajo riesgo.
<b>FOTOGRAFÍAS</b>						
2019			2020

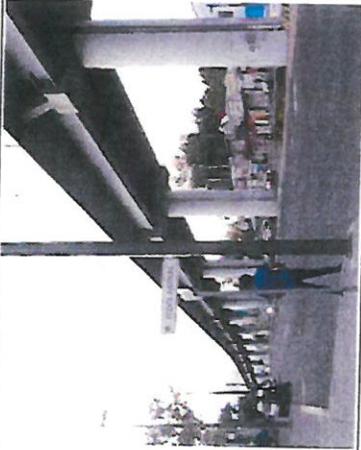
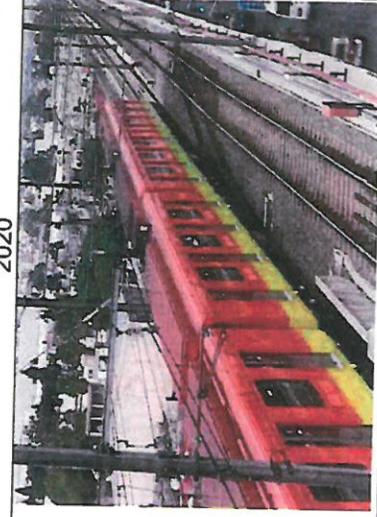
TRAMO: Olivos – Nopalera						
COLUMNAS	CABEZALES	TRABES	NEOPRENOS	DIAFRAGMAS	OTROS ELEMENTOS	CONCLUSIONES
Condicio-nes físicas sin daños visibles. Sin desplomos aparentes	Sin daños ni deflexiones visibles.	Condicio-nes físicas sin daños visibles. Sin desplomos aparentes	No se aprecian deformaciones por sismo.	Sin deformaciones	Postes de catenaria sin desplomos perceptibles	Este tramo no fue afectado por el evento sísmico, conservando condiciones de servicio y considerado de bajo riesgo.
2019			2020			
<b>FOTOGRAFÍAS</b>

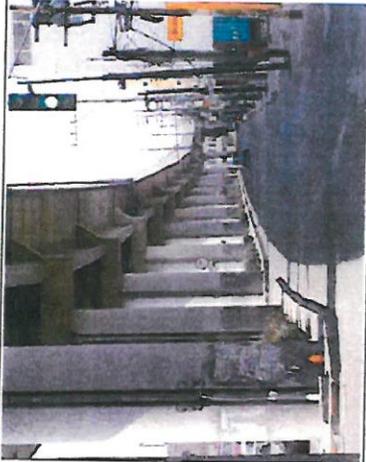
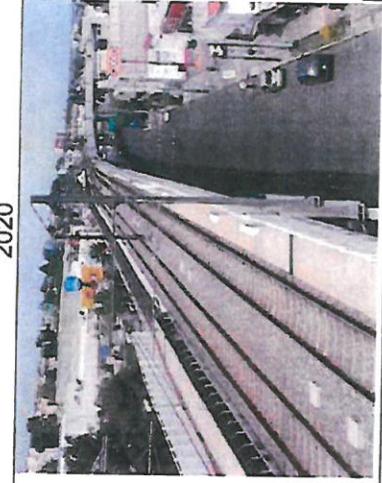
**TRAMO: Nopalera - Zapotitlán**

COLUMNAS	CABEZALES	TRABES	NEOPRENOS	DIAFRAGMAS	OTROS ELEMENTOS	CONCLUSIONES
Condicio-nes físicas sin daños visibles. Sin desplomos aparentes	Sin daños ni deflexiones visibles.	Condicio-nes físicas sin daños visibles. Sin desplomos aparentes	No se aprecian deformaciones por sismo.	Sin deformaciones	Postes de catenaria sin desplomos perceptibles	Este tramo no fue afectado por el evento sísmico, conservando condiciones de servicio y considerado de bajo riesgo.
<b>FOTOGRAFÍAS</b>						
2019			2020

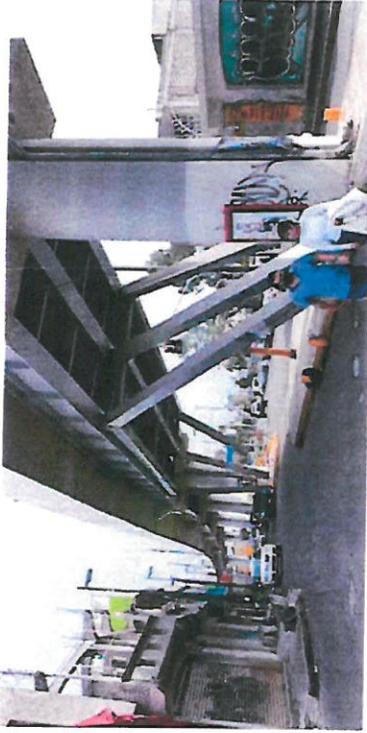
Tramo Nopalera – Zapotitlán (curvas 11 y 12)

En la zona con refuerzo por la deflexión existente en las trabes entre dos apoyos, se tiene la presencia de un sistema de grietas en el suelo que es un factor de riesgo para su estabilidad, situación que deberá tomarse en cuenta para su constante seguimiento.

En la zona no se aprecia alguna afectación a la estructura (columnas, trabes, marcos metálicos de refuerzo, neoprenos).

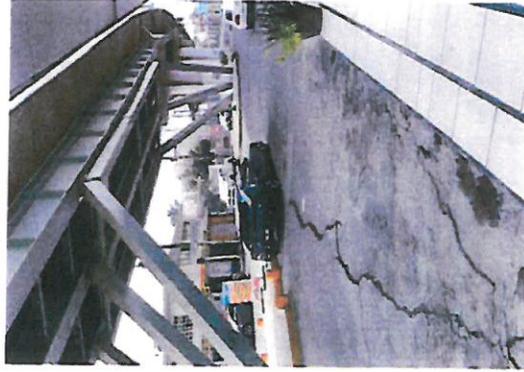
Tramo Nopalera - Zapotitlán (curvas 11 y 12), grietas en el suelo coincidente con el trazo de la Línea.

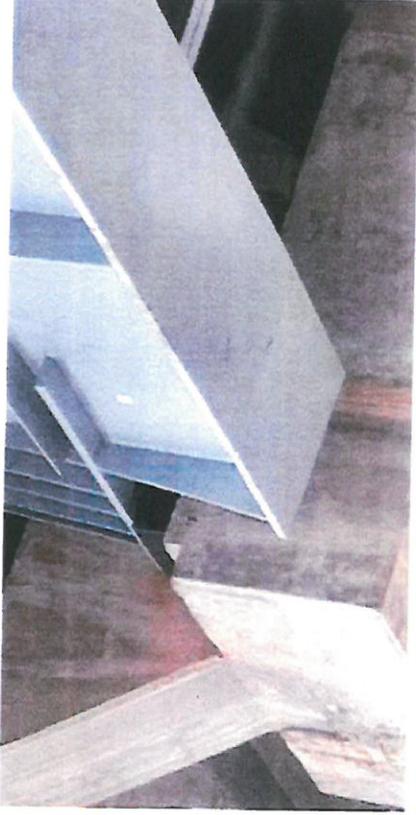
Tramo Nopalera – Zapotitlán (curvas 11 y 12) detalle de neoprenos en buen estado
