INFORME SOBRE LA INSPECCIÓN FÍSICA NIVEL 1 DE LA LÍNEA 12

Sistema de Transporte Colectivo Metro

En el marco de los convenios de colaboración y del protocolo de actuación ante emergencias, mediante los cuales el Colegio de Ingenieros Civiles de México, A.C. (CICM) apoya al Gobierno de la Ciudad de México, a través del Instituto para la Seguridad de las Construcciones (ISC), se realizó una inspección ocular de Nivel 1 sobre el estado físico de los tramos elevados de la Línea 12 del Sistema de Transporte Colectivo, Metro.

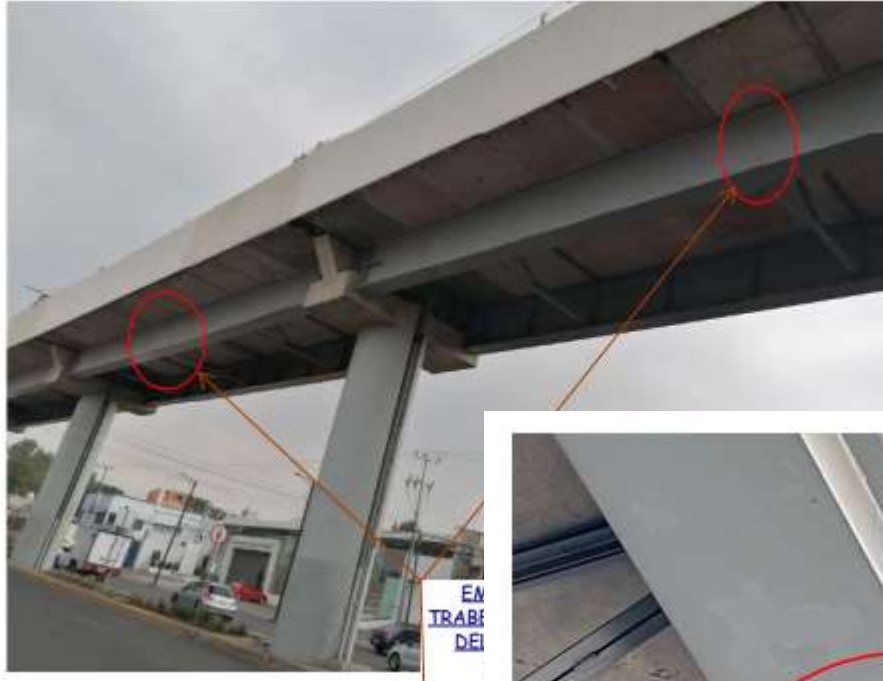
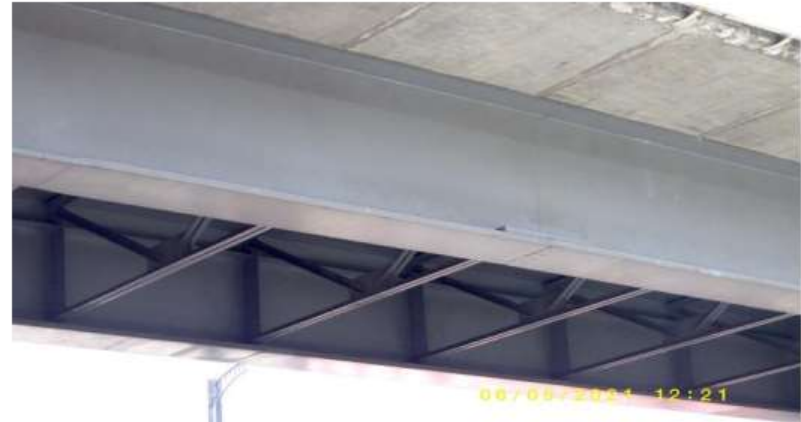
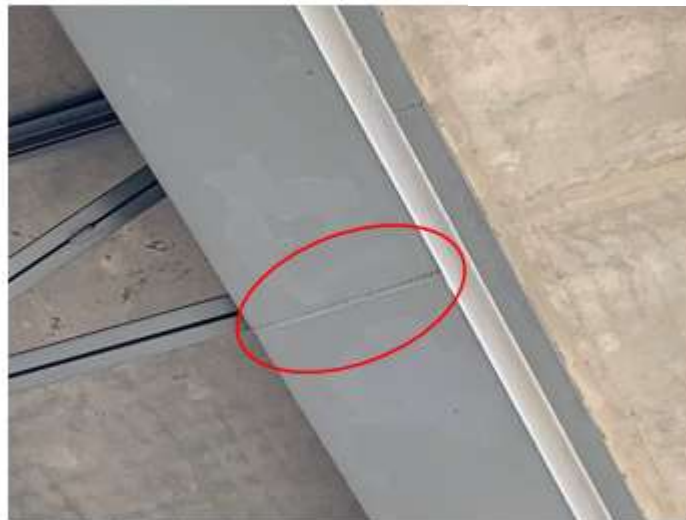
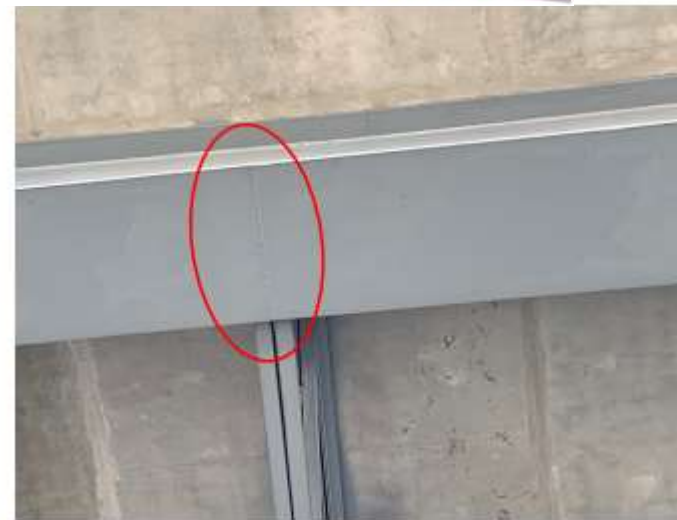
Soldaduras al centro del claro (práctica de construcción cuestionable).

Empalmes de vigas metálicas longitudinales en el centro de la trabe

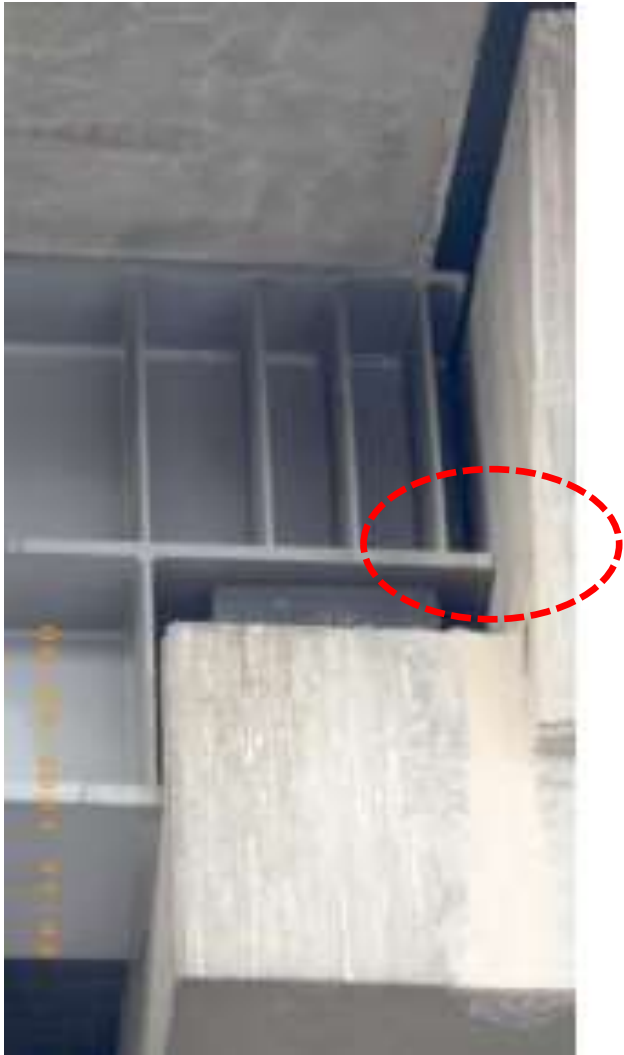
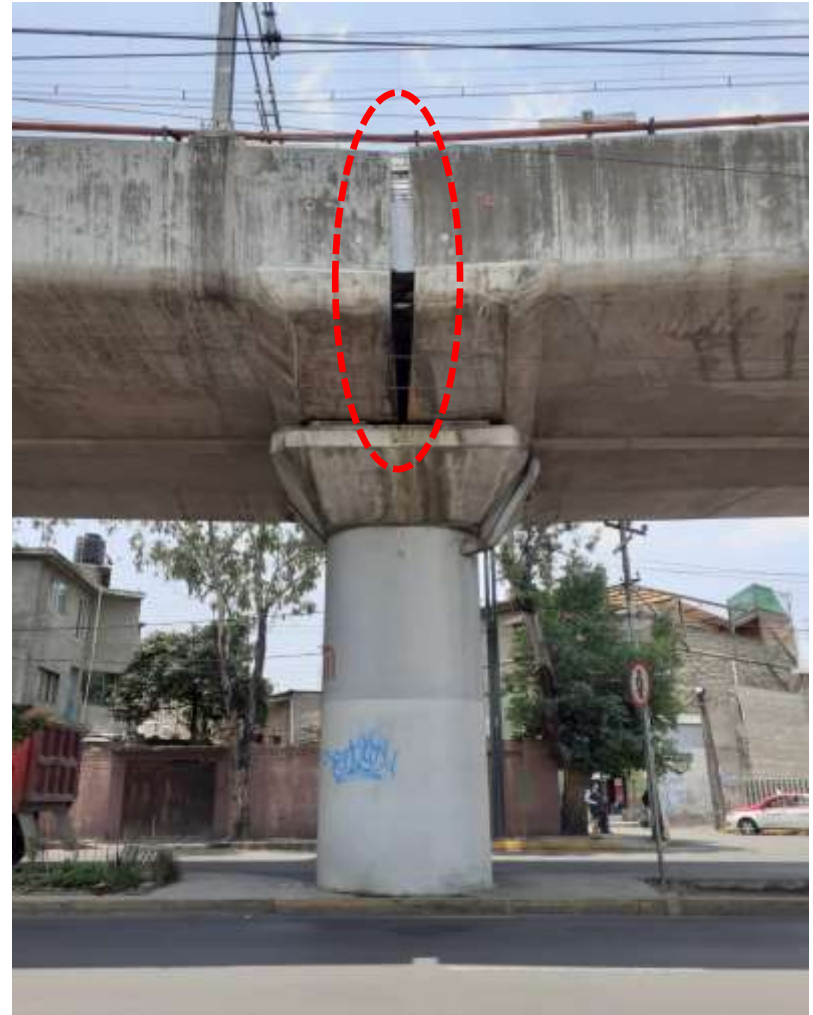
Separación insuficiente de vigas entre ellas y respecto a los cabezales.

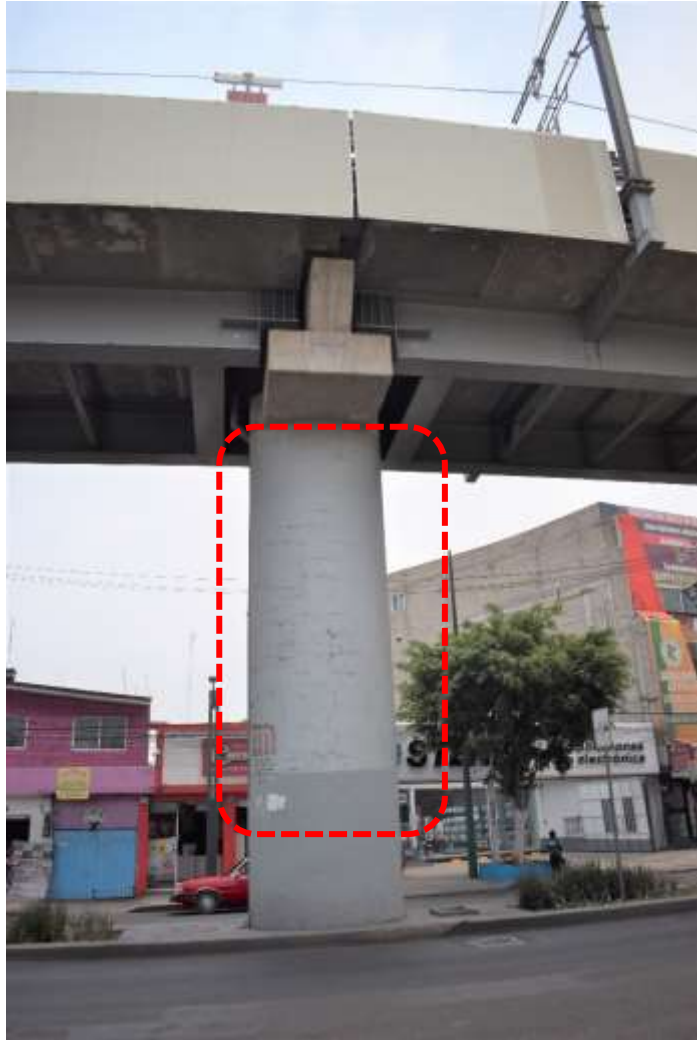
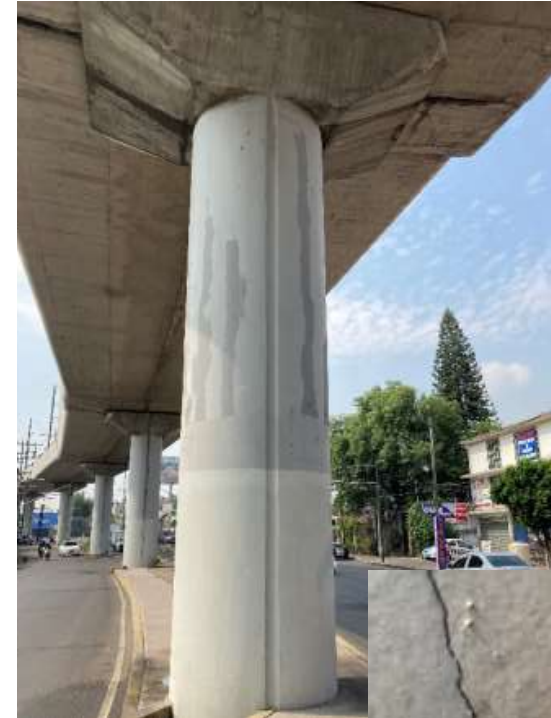
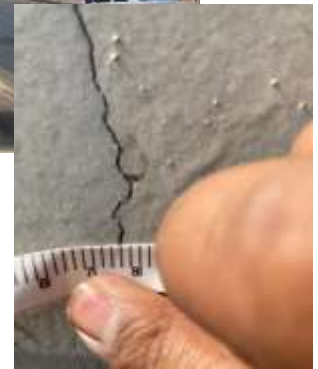
Fisuras en columnas.

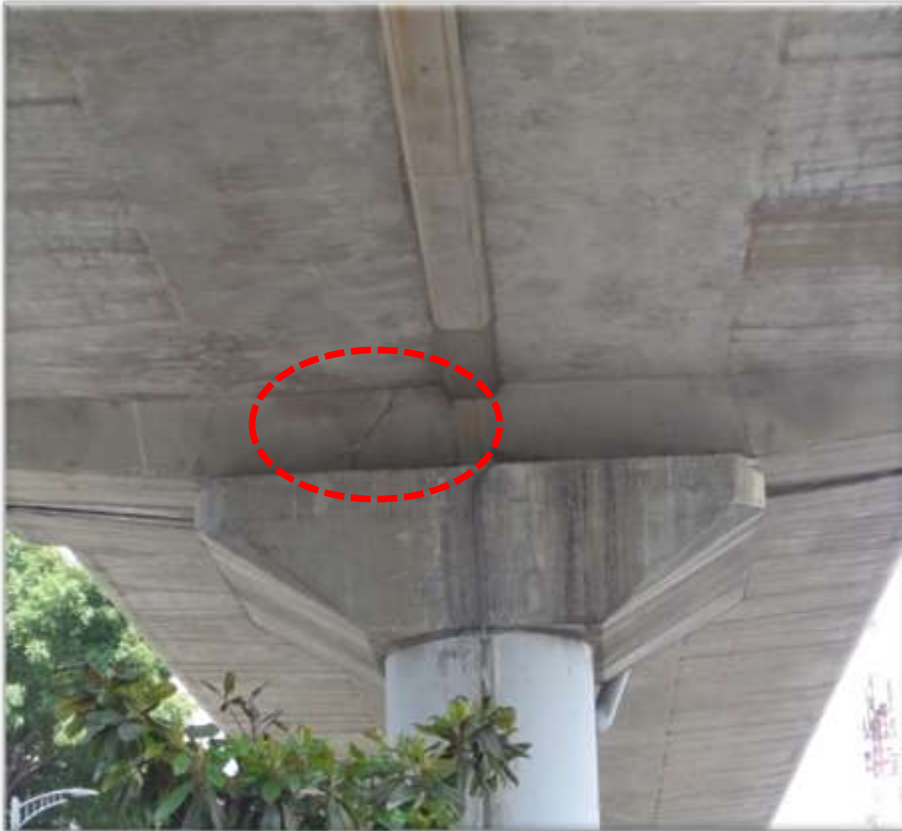
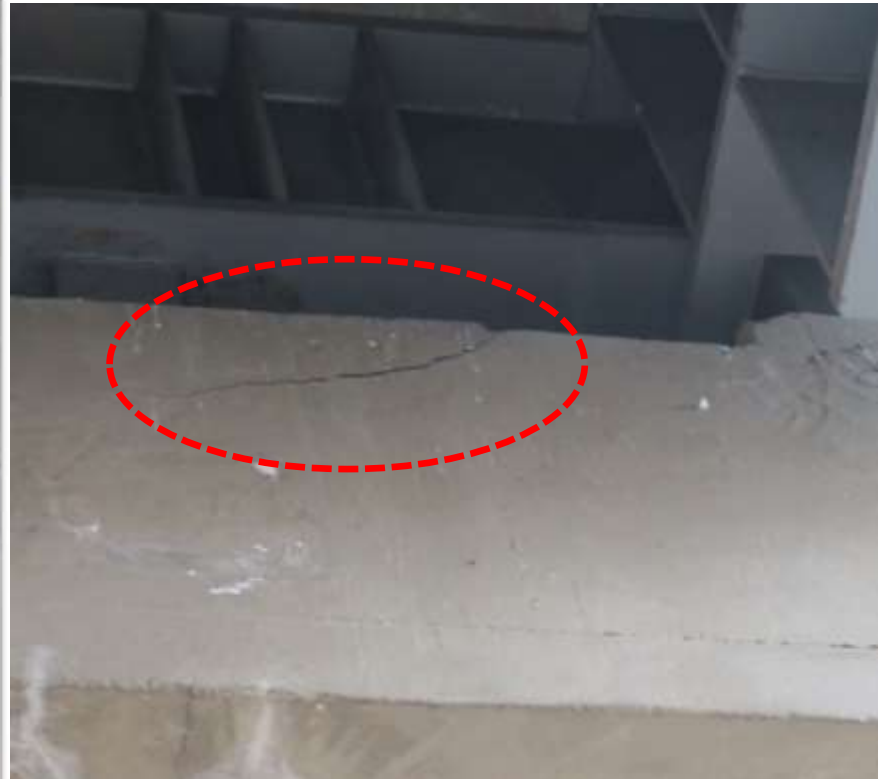
Fisuras en traveses y cabezales. Posible refuerzo insuficiente.

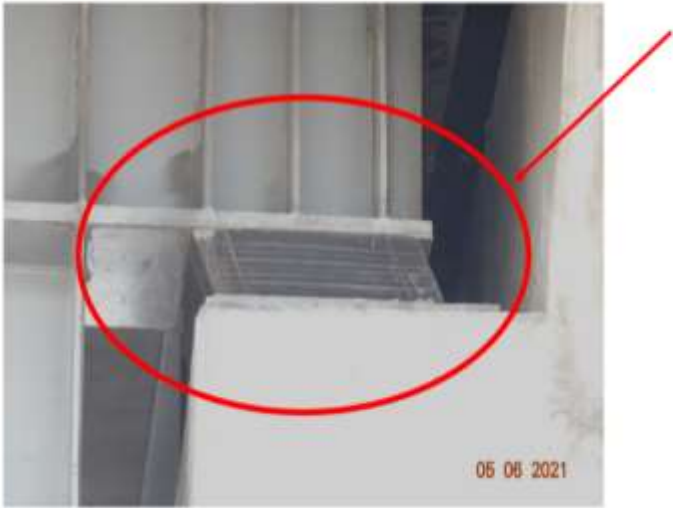
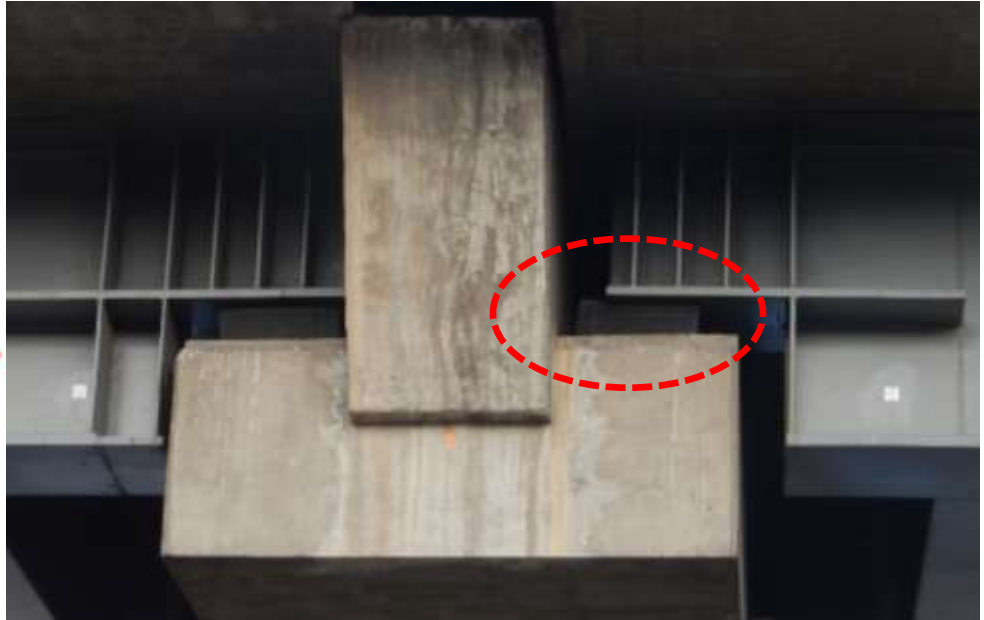
Elementos de apoyo deformados o con apoyo parcial (neoprenos).

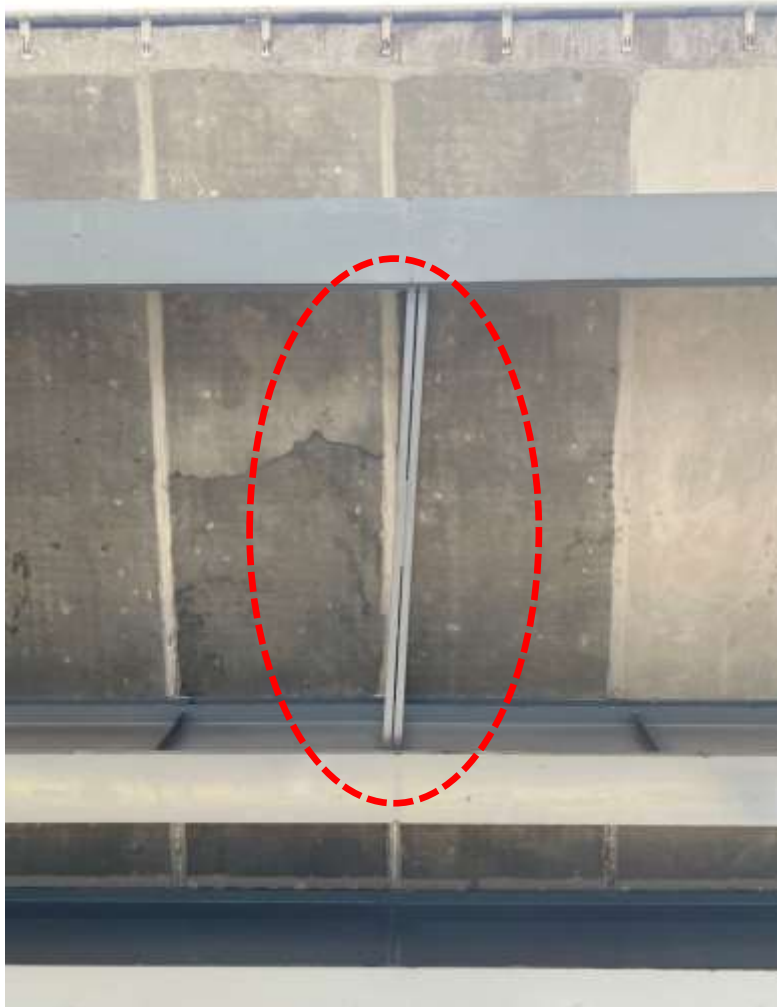
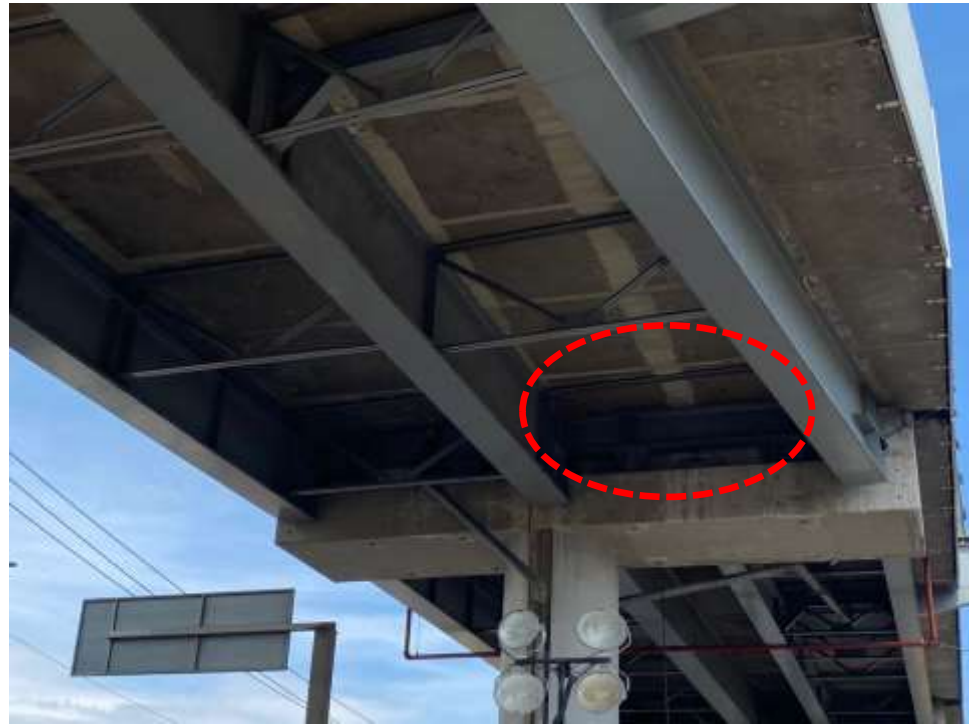
Diafragmas colocados deficientemente o inexistentes.

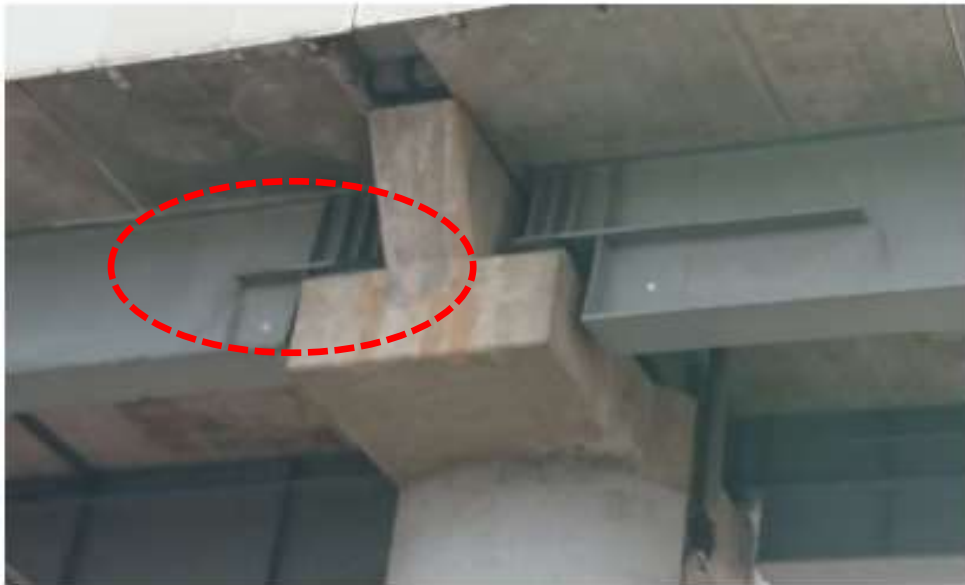
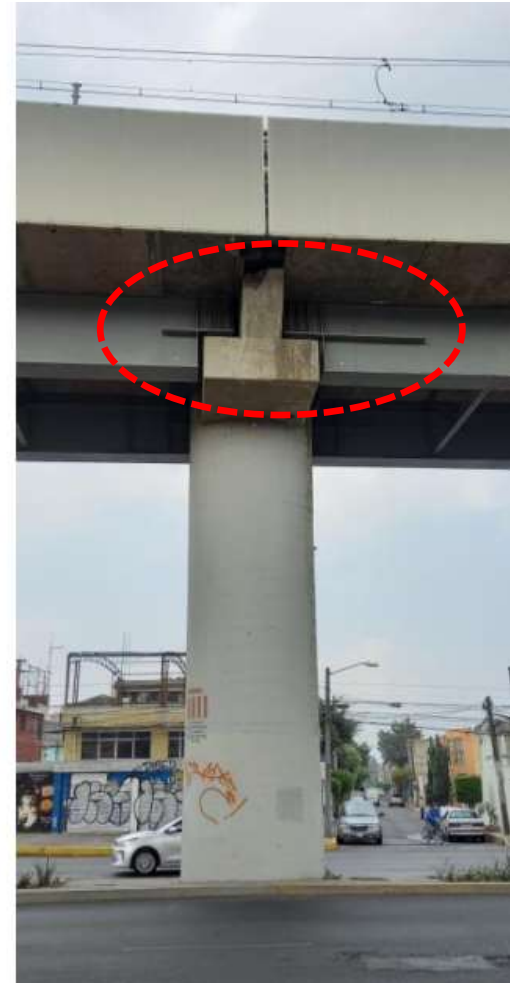
Inconsistencia por atiesadores horizontales en traveses más cortos que en otras zonas.
