DICTAMEN TÉCNICO DEL INCIDENTE OCURRIDO EN LA LÍNEA 12, EN EL TRAMO ELEVADO ENTRE LAS ESTACIONES OLIVOS Y TEZONCO, ENTRE LAS COLUMNAS 12 Y 13, Y ANÁLISIS DE CAUSA-RAÍZ

Dictamen Final – Fase II

CLIENTE: Secretaría de Gestión Integral de Riesgos y Protección Civil de la Ciudad de México

Reporte No.: T1148816-2021-SGIRPC-ACR-DF-L12 REV. 0

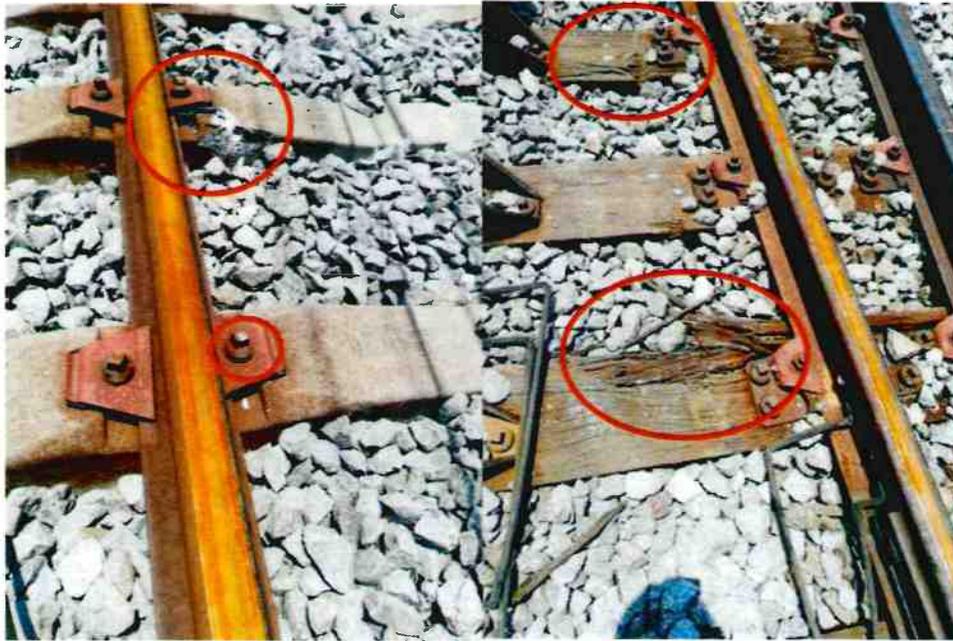
Figura 13. Fotografías que muestran algunos daños en los componentes de las vías (durmientes y sujetadores) probablemente como resultado del incidente y del posterior retiro del convoy.

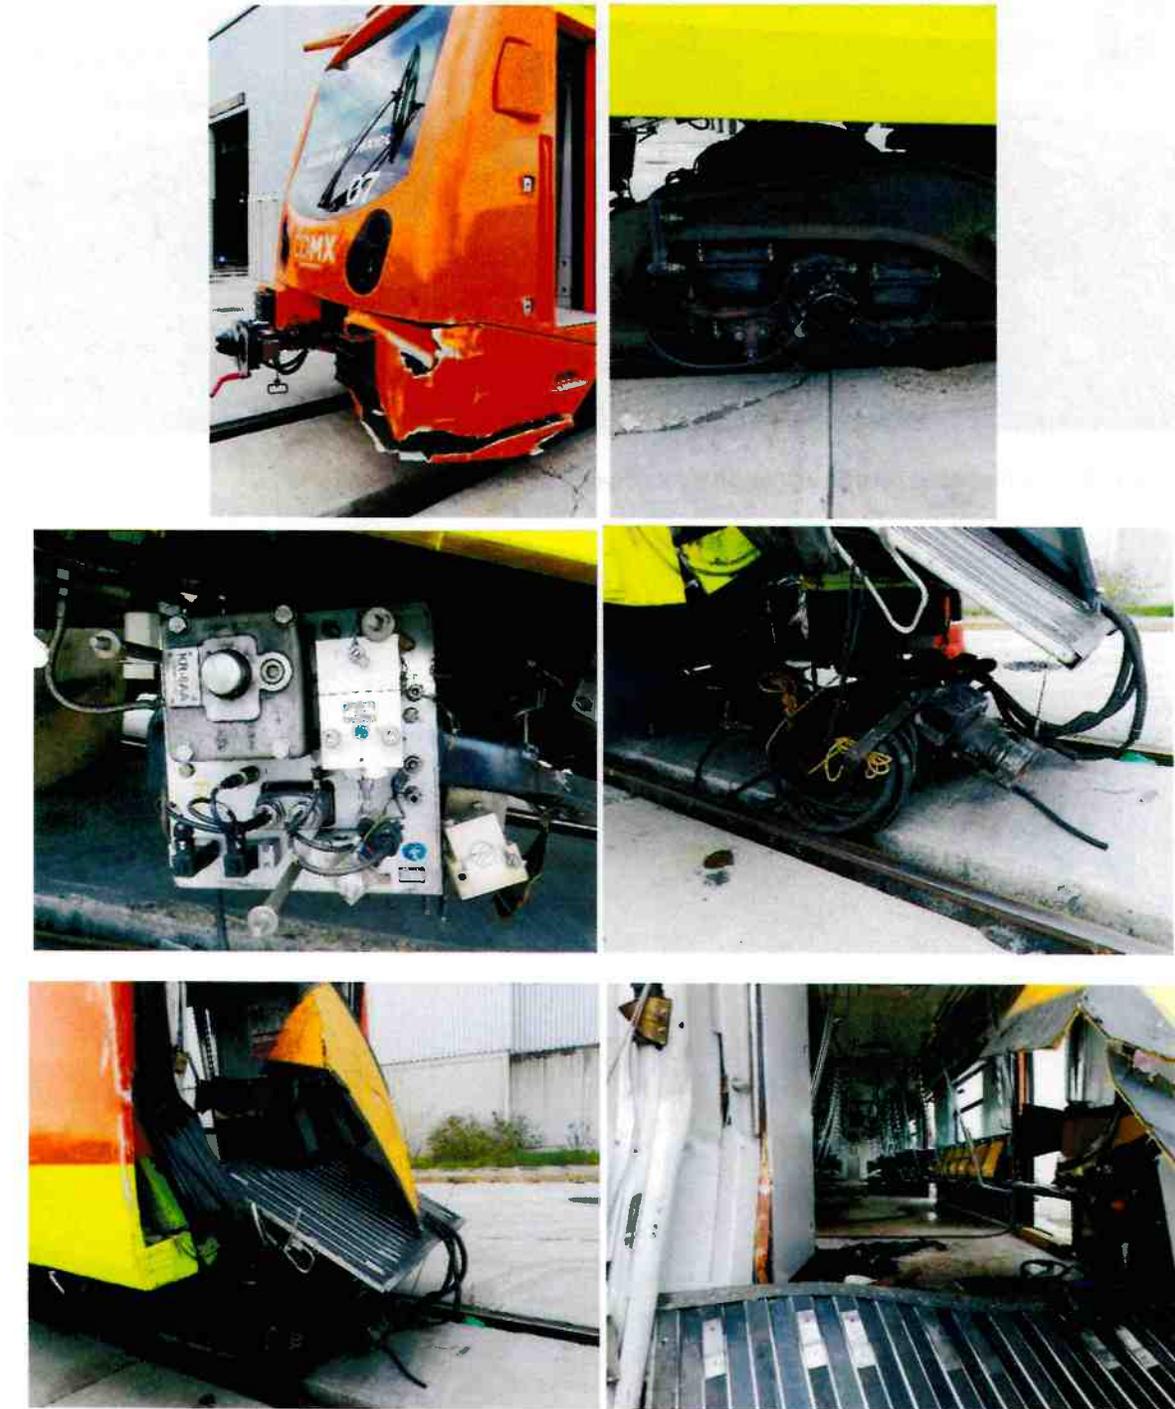
Figura 14. Fotografías del Vagón 7 que muestran las áreas de daño.

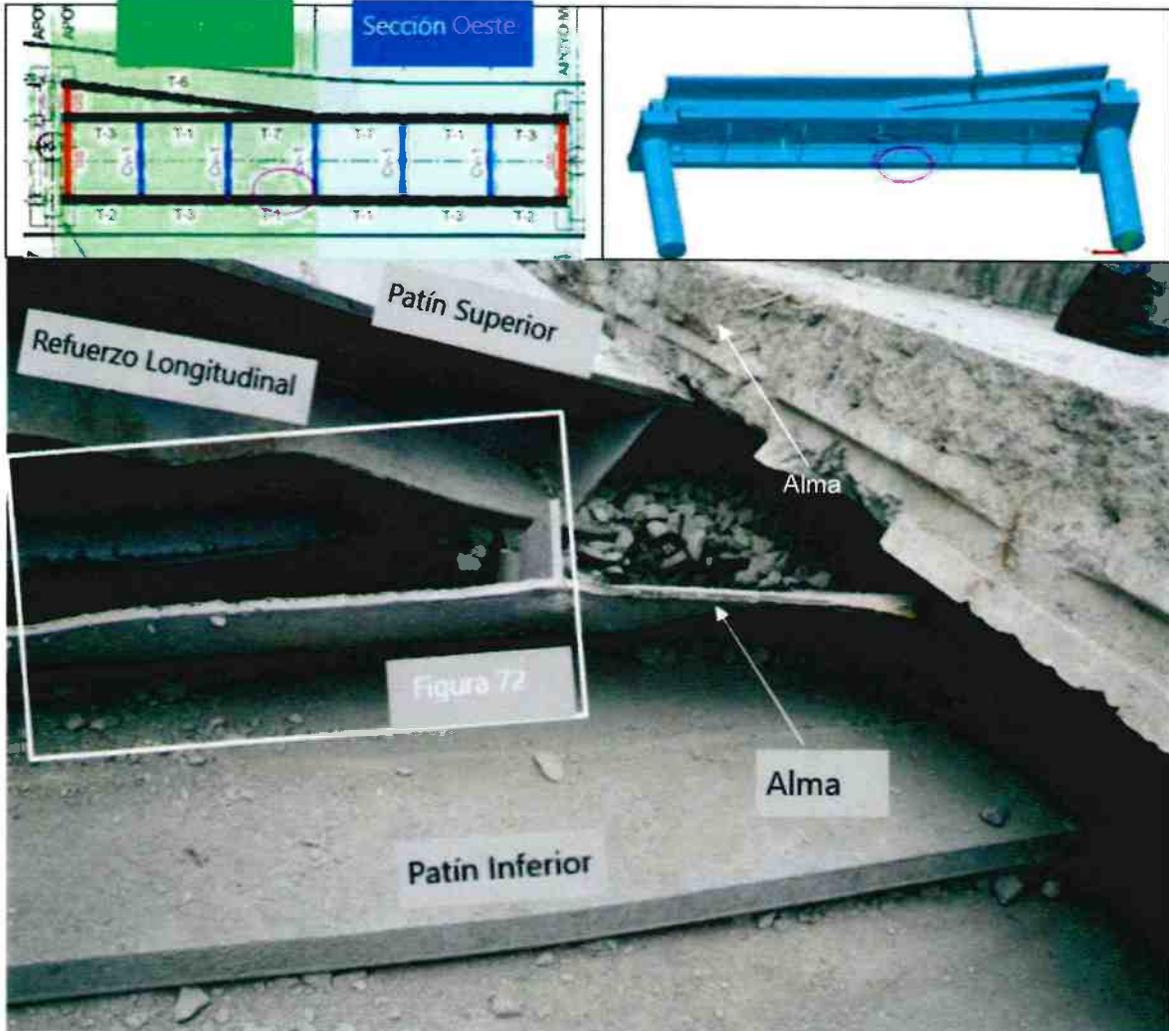
Figura 20. Fotografía que muestra una fractura a lo largo de la soldadura entre el patin inferior y el alma en la Viga Sur.

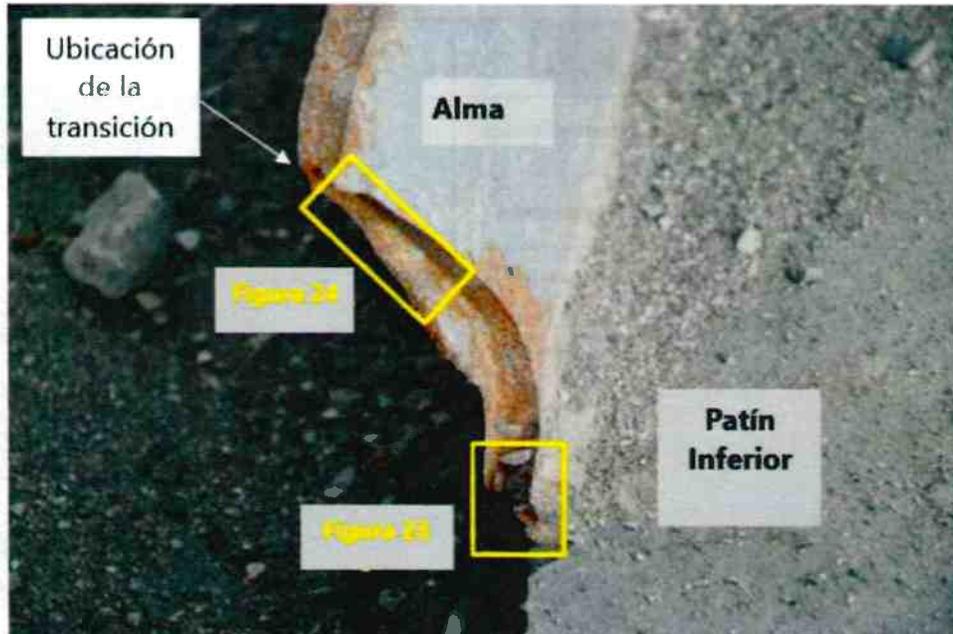
- Se identificó una grieta de fatiga de 8.9 cm en el patín inferior de la Viga T-6 en la ubicación que la une con la Viga Norte. La grieta se inició en la punta de la soldadura de filete que une el patín inferior de la Viga T-6 y el alma.

Figura 22. Fotografía que muestra una grieta en el patín inferior de la Viga T-6. Ubicación indicada en la Figura 21.

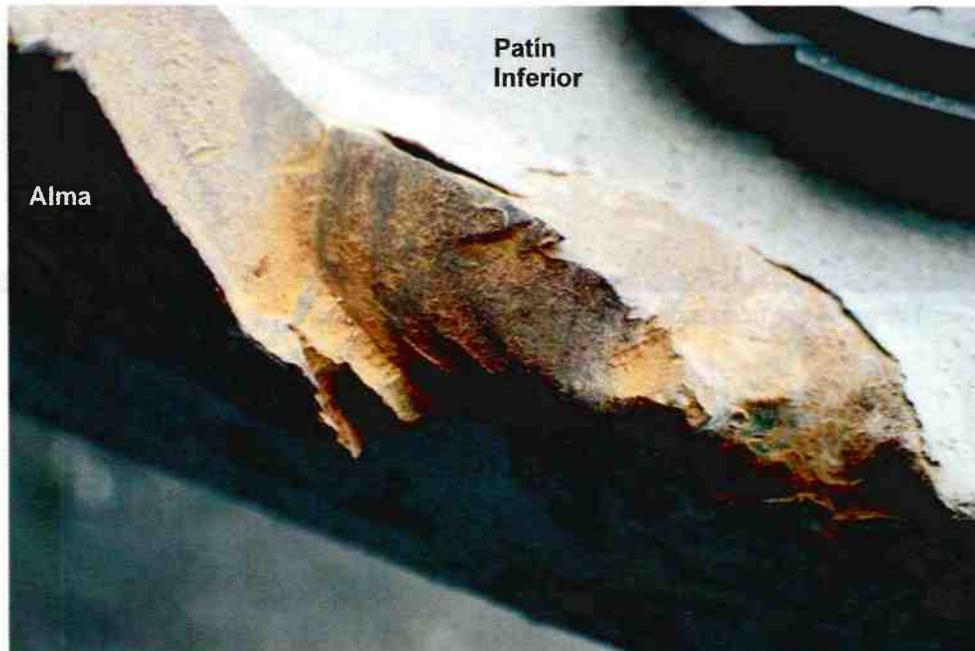
Figura 23. Fotografía que muestra el que se sospecha que es el origen de la grieta en la soldadura de filete entre el patín inferior y el alma de la Viga T-6. Ubicación indicada en la Figura 22.

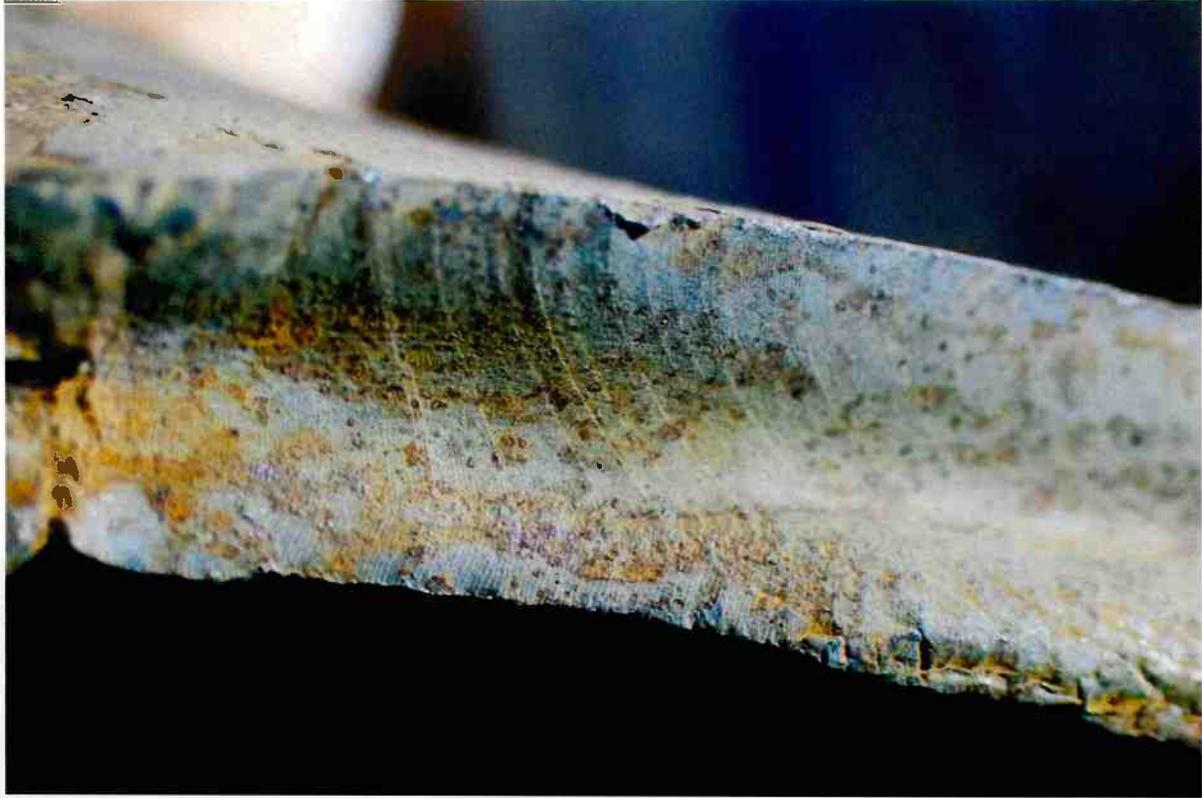
Figura 24. Fotografía que muestra las marcas de fatiga (marcas de playa) de la grieta a lo largo de la superficie de la fractura en el alma de la Viga T-6. Ubicación indicada en la Figura 22. Escala – Como referencia el espesor de la pared del alma es de 0.5 pulgadas.

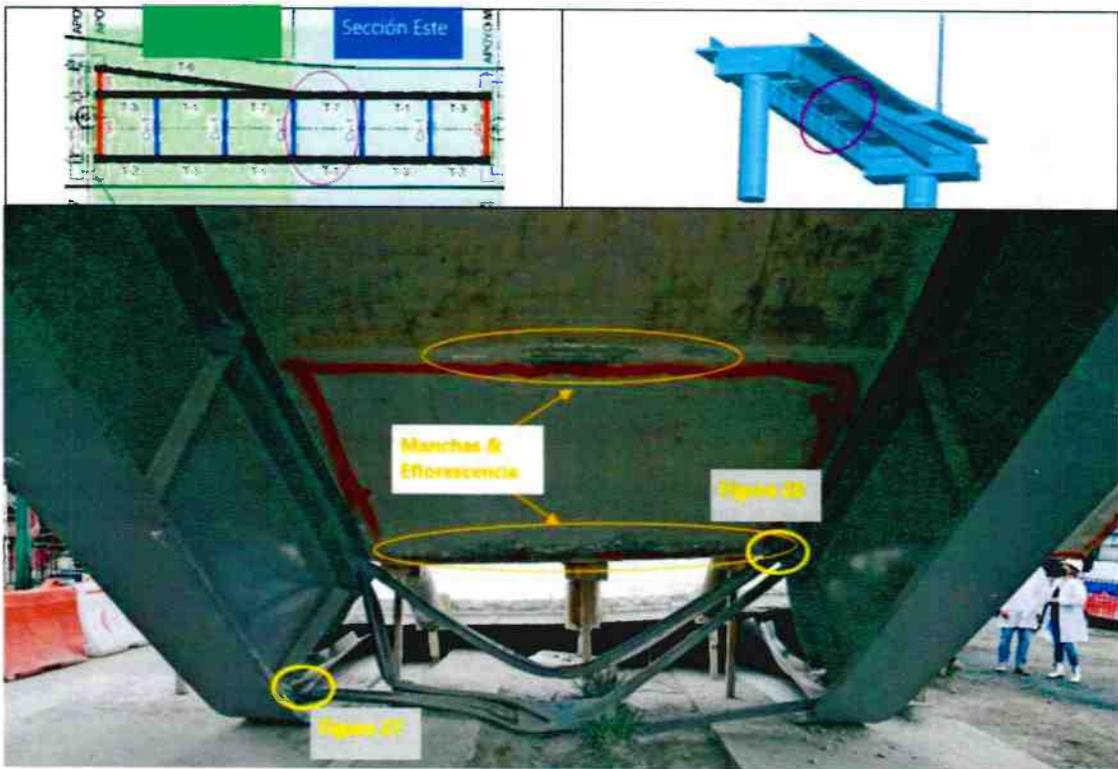
Figura 25. Fotografía que muestra la parte inferior de la Sección Este, viendo desde el oeste. El marco transversal del centro (Marco transversal 3) puede verse deformado debido al desplazamiento de las Vigas Norte y Sur una hacia la otra.

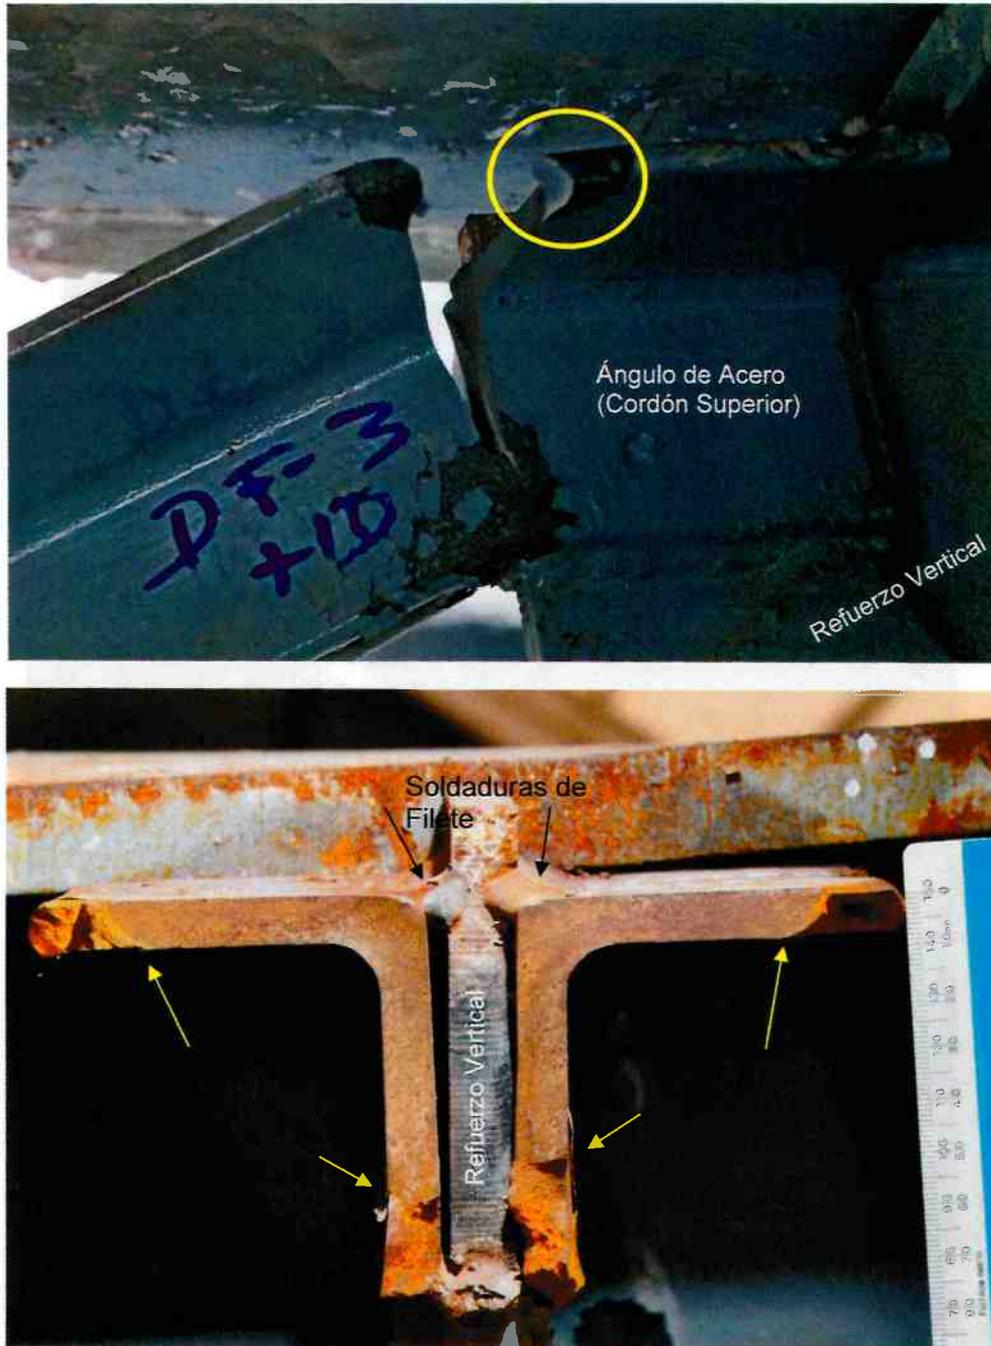
- Se identificó una grieta de fatiga, correspondiente a aproximadamente el 72% del área transversal del cordón superior, en el lado norte del marco transversal central. La grieta inició desde la punta(s) de la soldadura(s) de filete que unen al cordón superior con el reforzamiento vertical.

Figura 26. Fotografías que muestran la superficie de la fractura asociada con el cordón superior del Marco transversal 3 antes (parte superior) y después (fondo) de la transportación al área de almacenamiento en el Depósito Tláhuac. Ubicación indicada en la 0. Escala en mm.

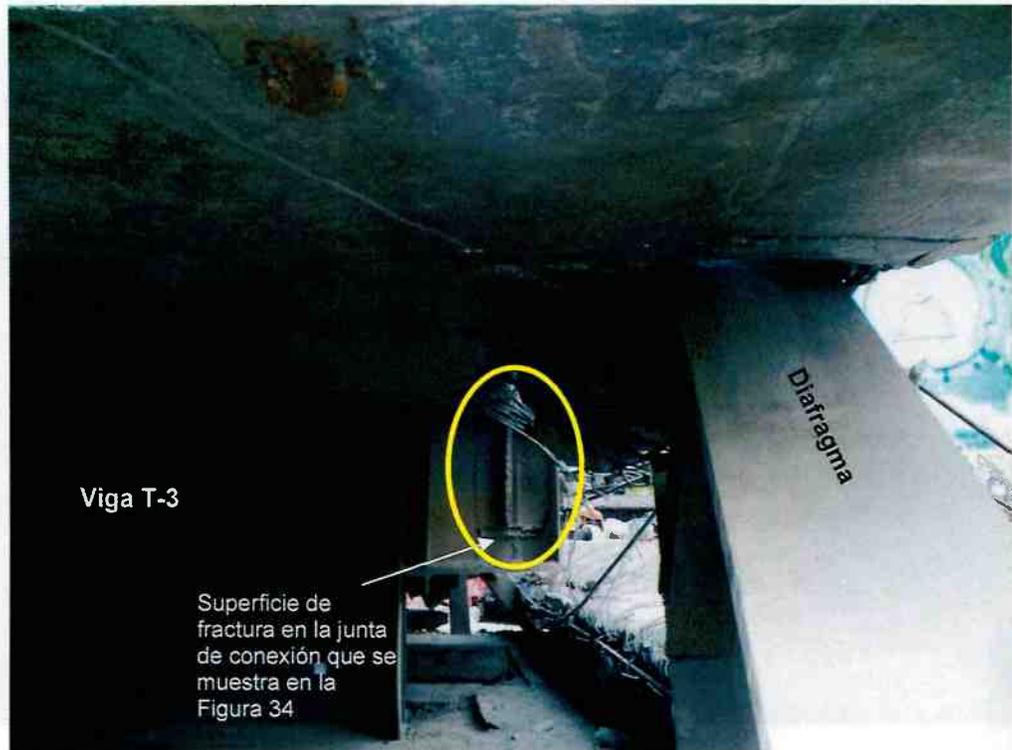
Figura 33. Fotografía que muestra la superficie de una fractura (en el círculo amarillo) en la junta de conexión entre el diafragma y la Viga T-3.

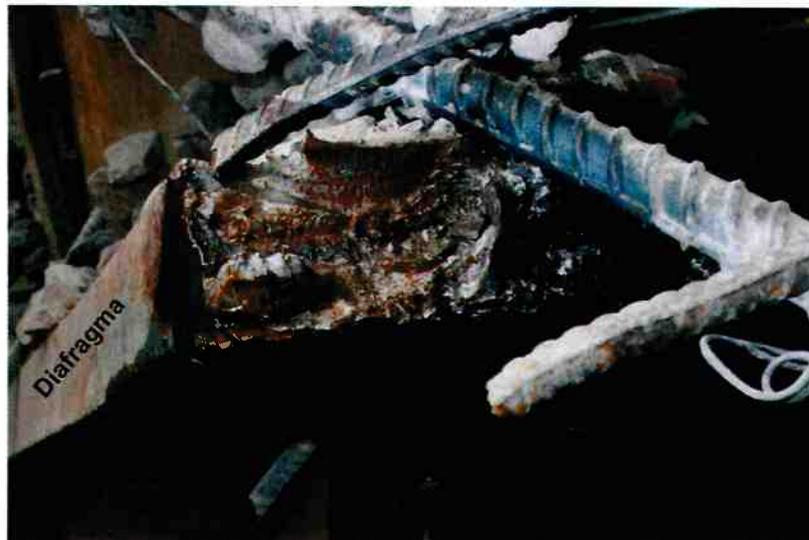
Figura 34. Fotografía de mayor resolución que muestra la superficie de la fractura de junta de conexión que se identifica en la Figura 33; ubicación indicada en la Figura 32.

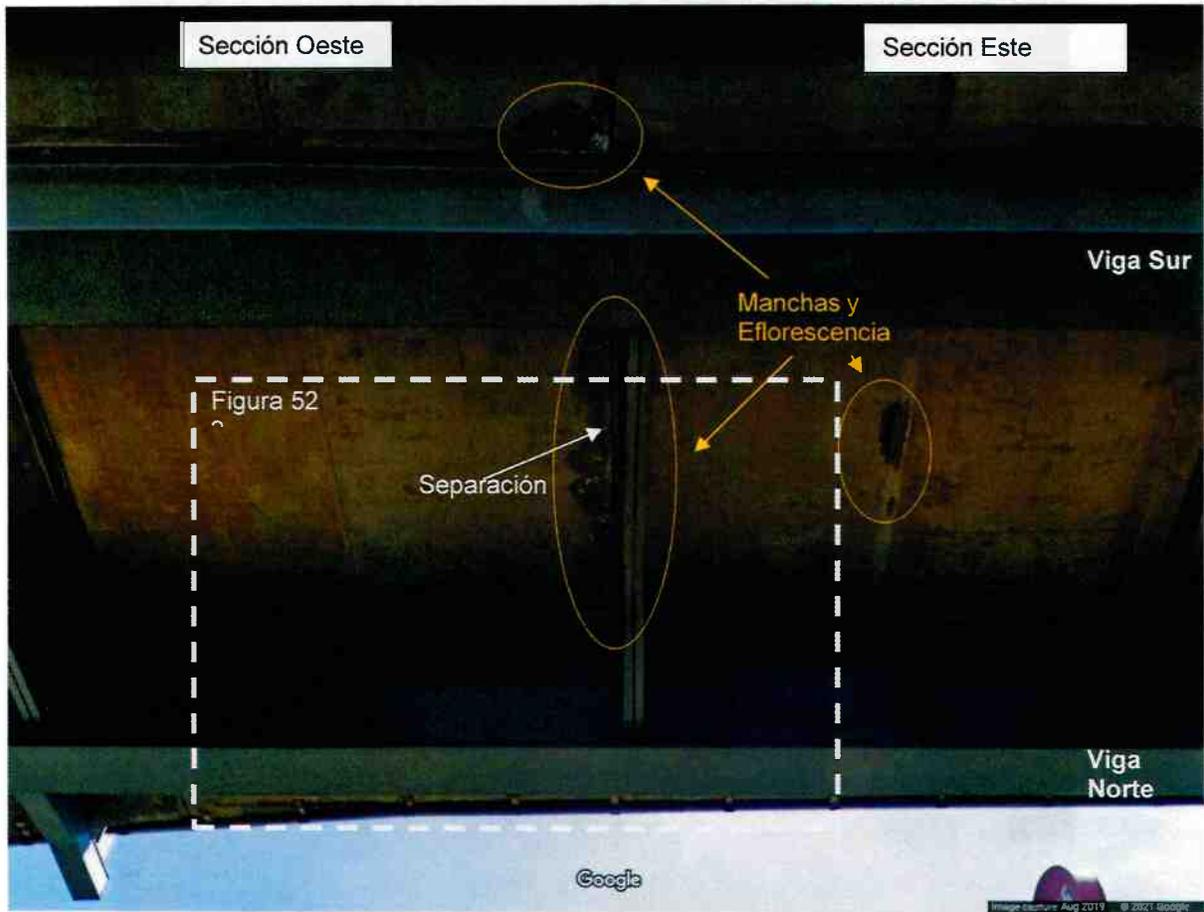
- Se identificó una progresión en la mancha de humedad, eflorescencia y separación de la unión del concreto precolado en el marco transversal central entre 2015 y 2019, indicando que el agua se estaba acumulando en esta ubicación y que estaba encontrando rutas de salida (por ejemplo, a través de las grietas) desde la parte superior hasta el fondo de la cubierta.

Figura 50. Captura de pantalla tomada de Google Street View (agosto 2019) que muestra una separación entre el concreto precolado, mancha de humedad, y eflorescencia en la ubicación de la falla.

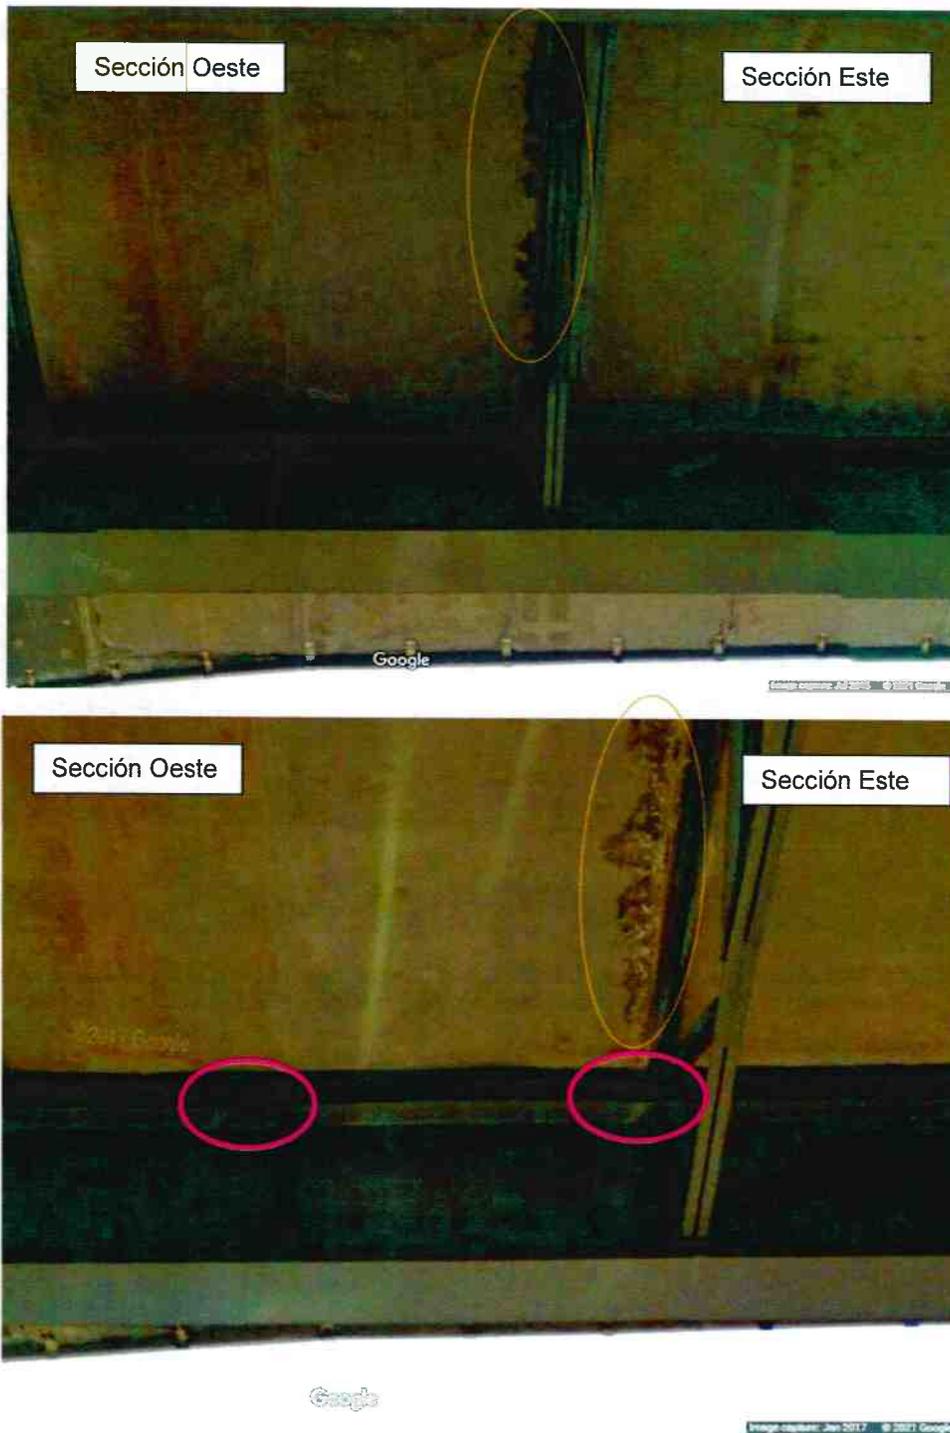
Figura 51. Capturas de pantalla tomadas de Google Street View en 2015 (superior) y 2017 (inferior) que muestra una progresión en la mancha de humedad y eflorescencia (círculos anaranjados) y deformación del refuerzo longitudinal (círculos rosas) en la ubicación de la falla.

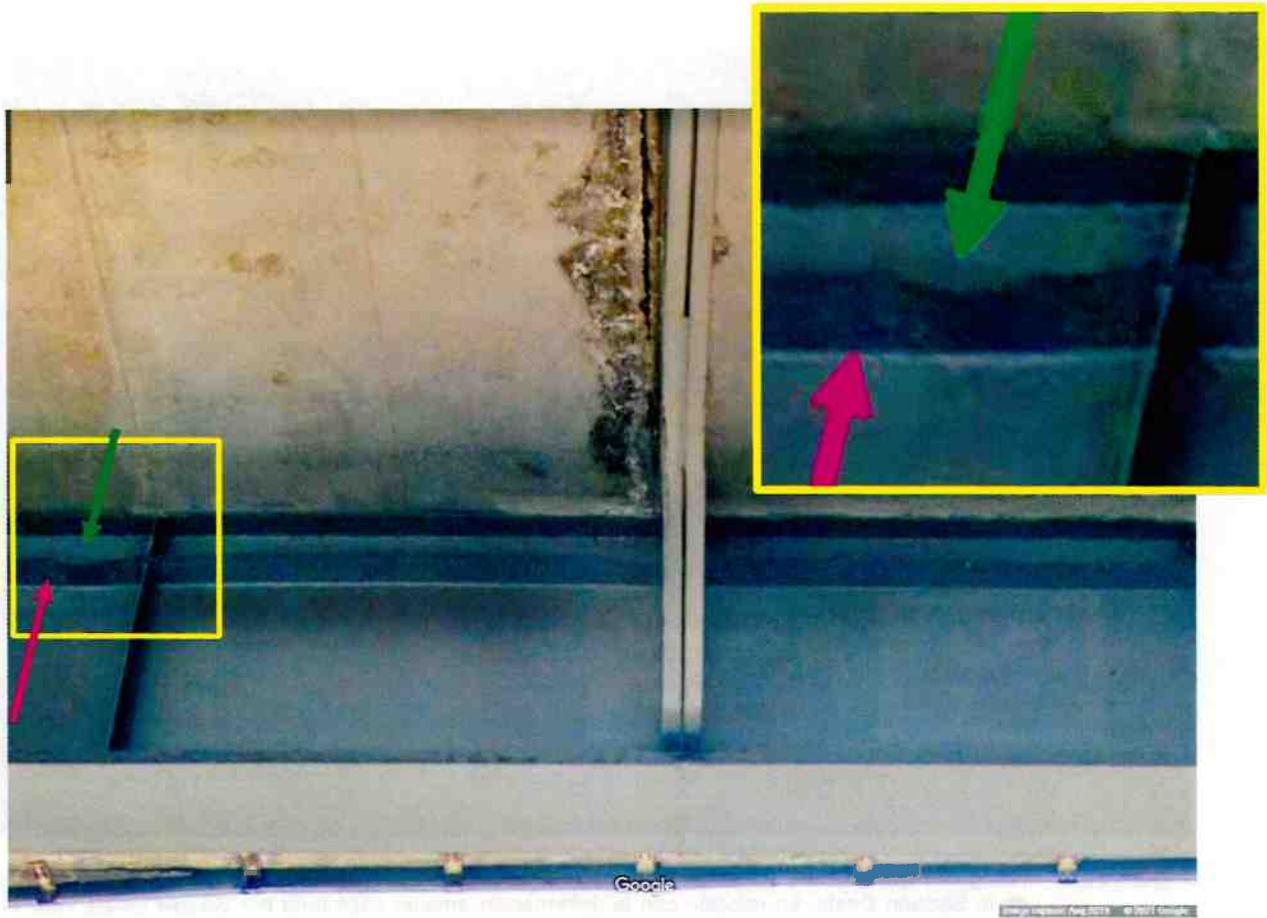
Figura 52. Captura de pantalla tomada de Google Street View (agosto 2019) que muestra las áreas de deformación a lo largo del refuerzo longitudinal en la Viga Norte. Nota: Se ajustó el contraste y el brillo de la imagen original para mejorar las áreas que se encuentran entre sombras. Área indicada en la Figura 50.

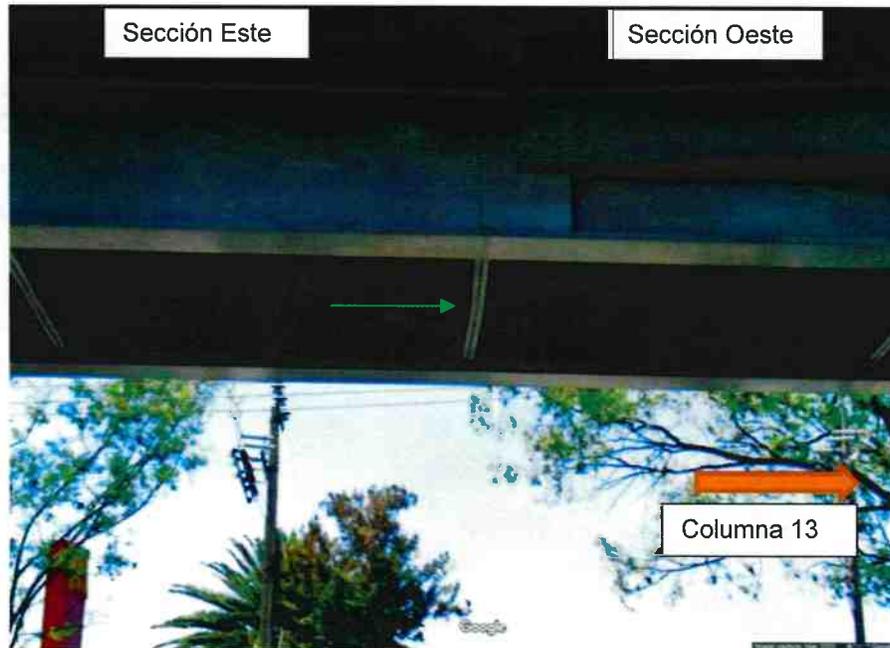
Figura 55. Captura de pantalla tomada de Google Street View (marzo 2020) que muestra el marco transversal del centro (Marco transversal 3) que parece haberse doblado (arqueado) hacia la Columna 13.

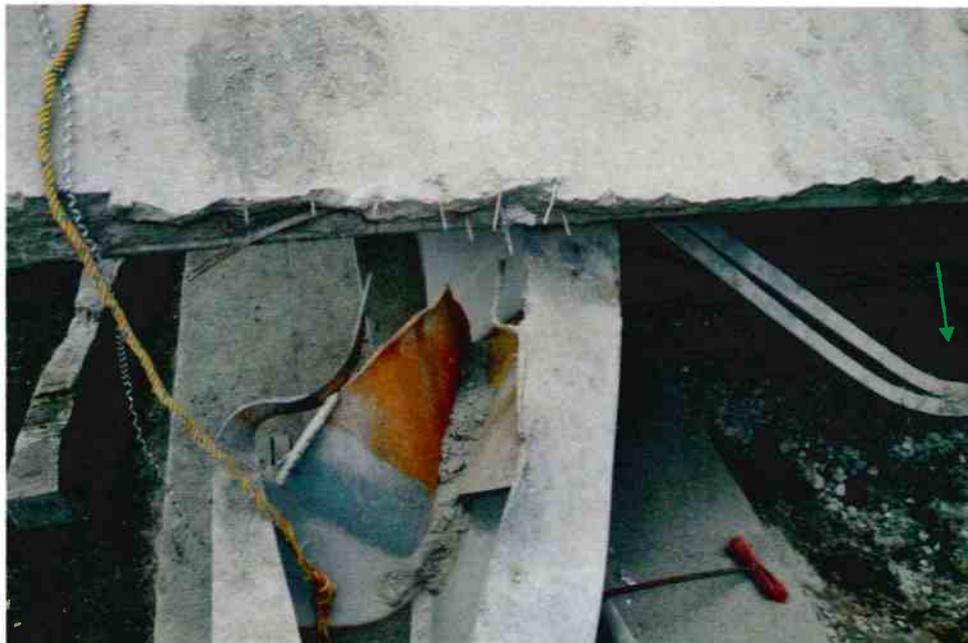
Figura 56. Fotografía de la ubicación de la falla que muestra el cordón superior del Marco transversal 3 que se arqueó en la misma dirección, hacia la Columna 13, como el que se muestra en la Figura 55.

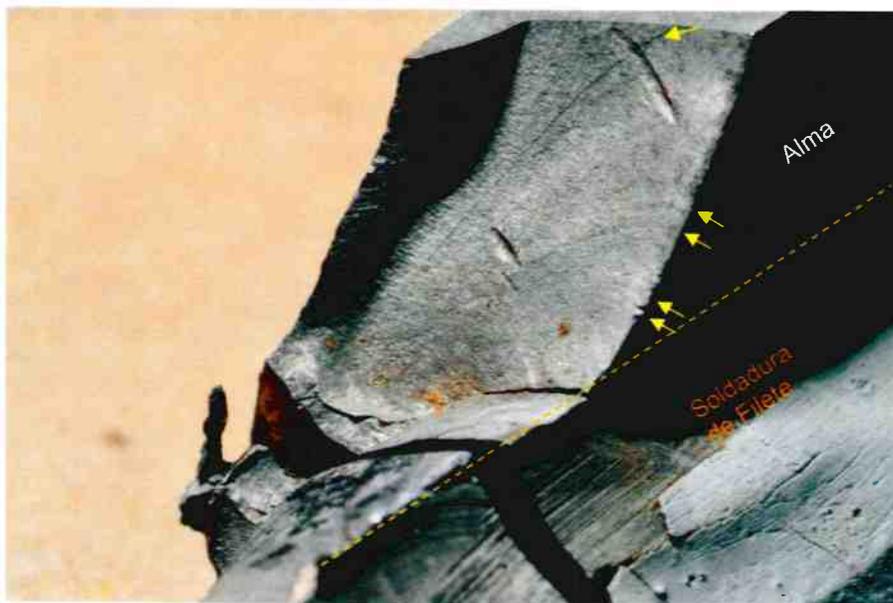
Figura 60. Fotografía que muestra anillos concéntricos, consistentes con las marcas de playa, apuntando al lado posterior del origen de la grieta. Las flechas amarillas ilustran las ubicaciones de las marcas de playa. Ubicación indicada en la Figura 59.

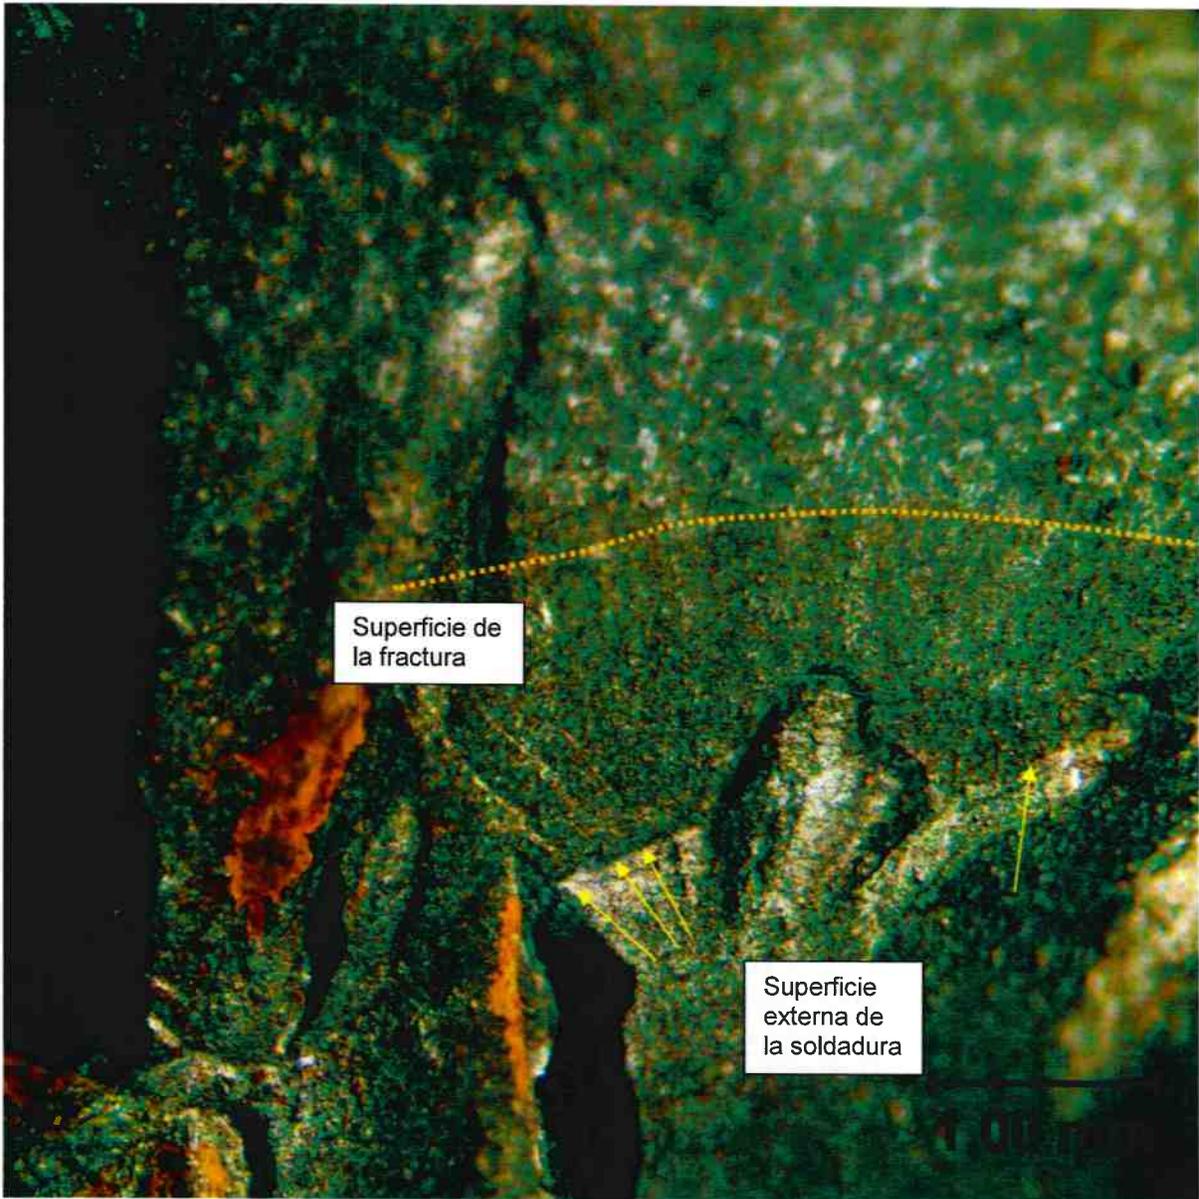
Figura 63. Fotomicrografía de gran aumento que muestra el que se sospecha es el origen de la grieta en la muestra MIPN 8-1. Pueden observarse marcas radiales (flechas amarillas) que emanan de la punta de la soldadura. Ubicación indicada en la Figura 62.

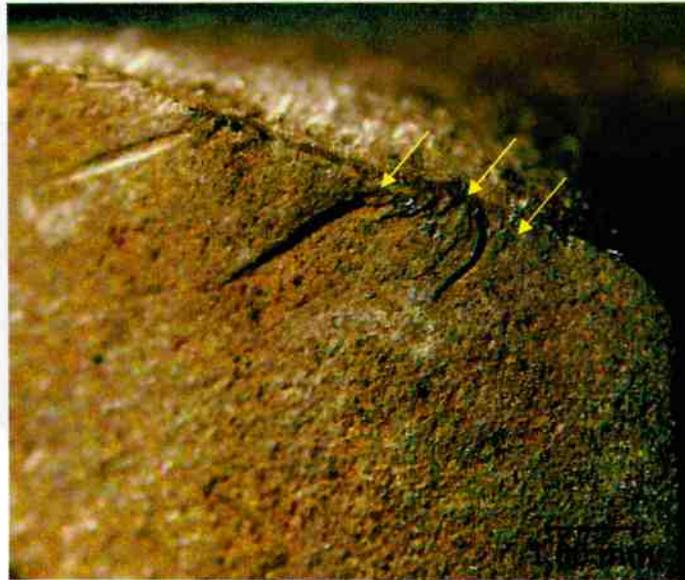
Figura 67. Fotomicrografía que muestra marcas de trinquete en el que se sospecha es el origen de la grieta en la muestra MIPN 10-2-1. Ubicación indicada en la Figura 66.

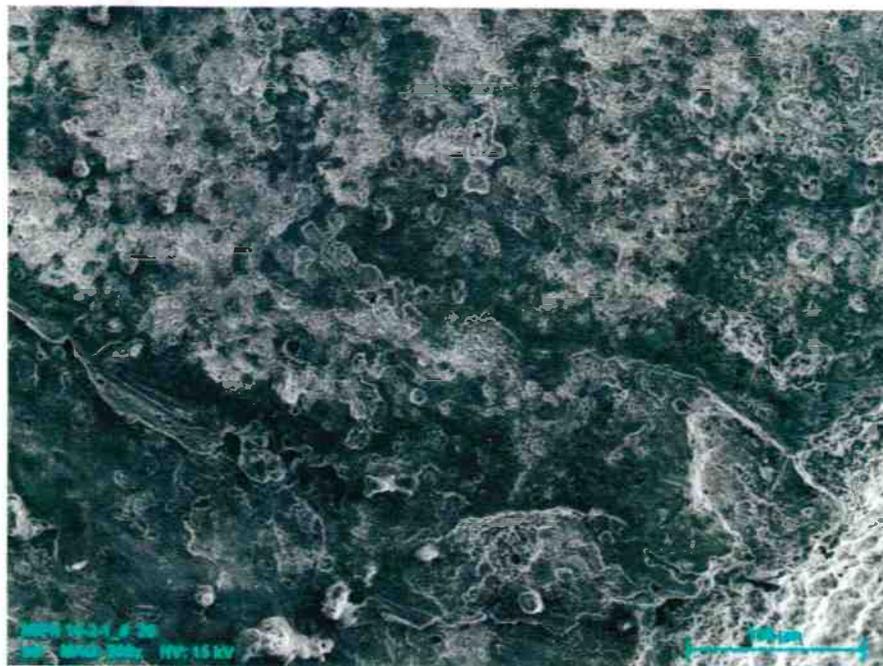
Figura 70. Imagen SEM de alto aumento que muestra corrosión y daño por contacto en el que se sospecha es el origen de la grieta. Ubicación indicada en la Figura 69.

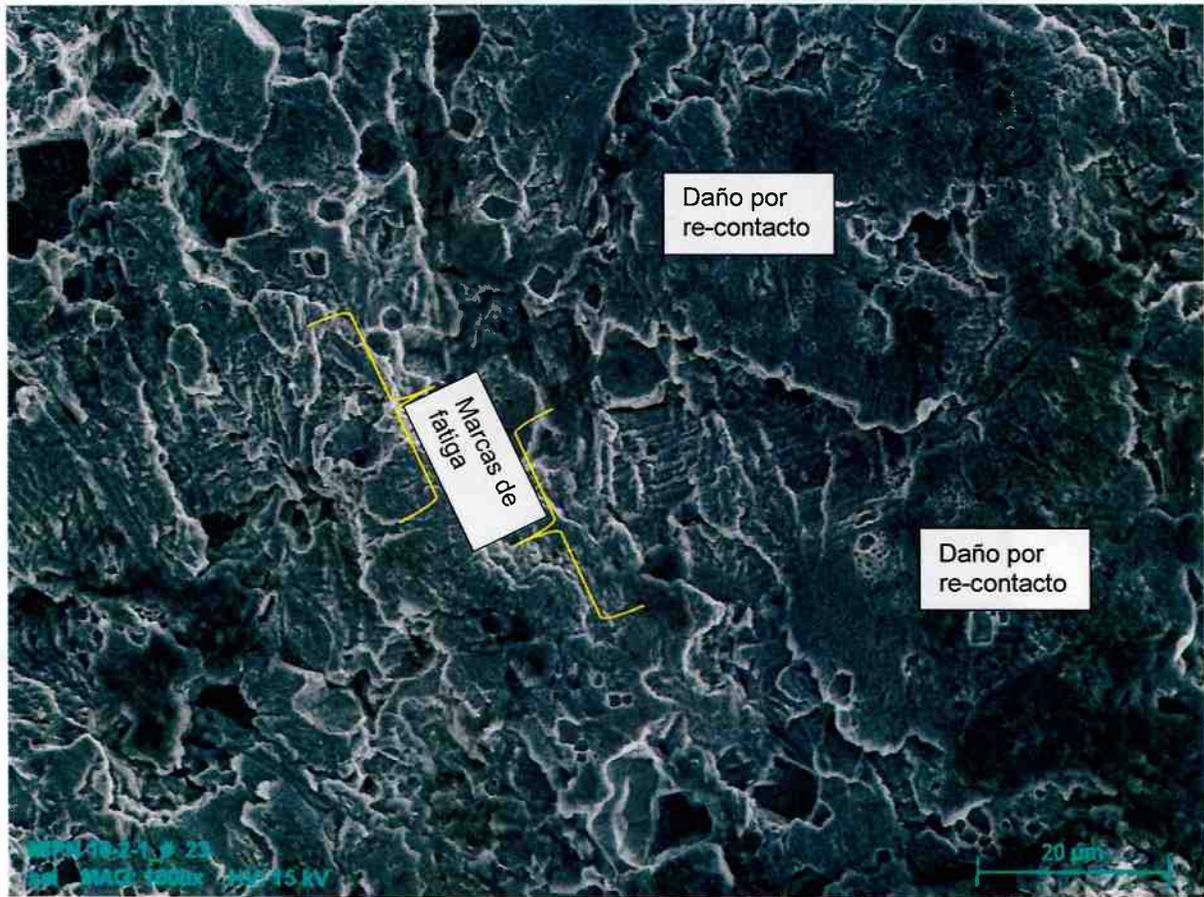
Figura 71. Imagen SEM de alto aumento que muestra marcas de fatiga y daño por re-contacto a lo largo de la superficie de la fractura de MIPN 10-2-1. Las marcas se mueven en dirección que se aleja del que se sospecha es el origen de la grieta. Ubicación indicada en la Figura 66.

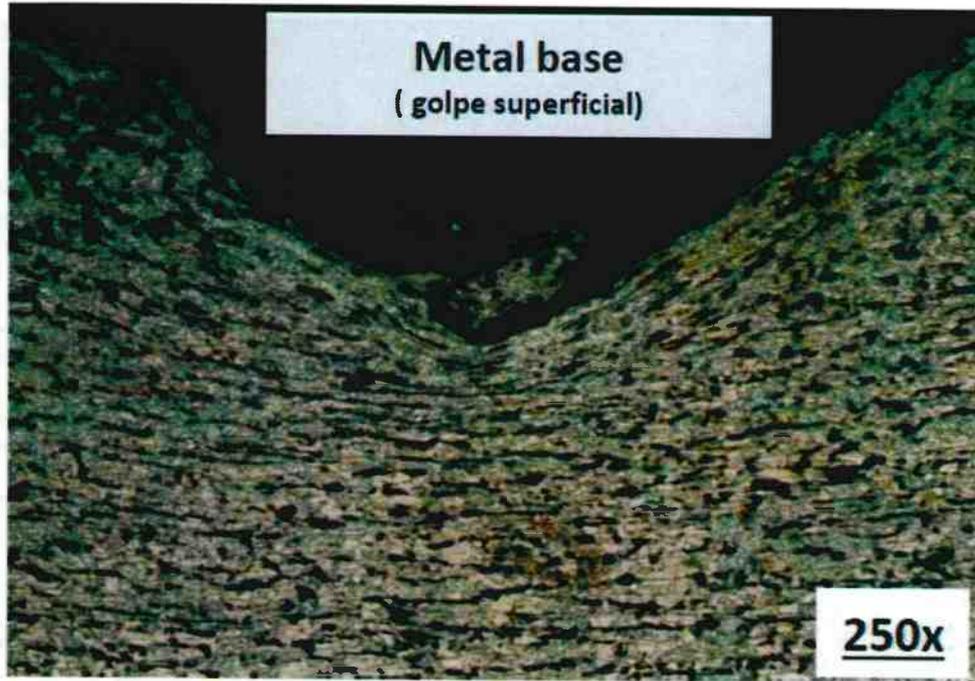
Figura 87. Fotomicrografía que muestra la microestructura en la base de una de las marcas de impacto de la superficie. Las ubicaciones se muestran en la Figura 86.

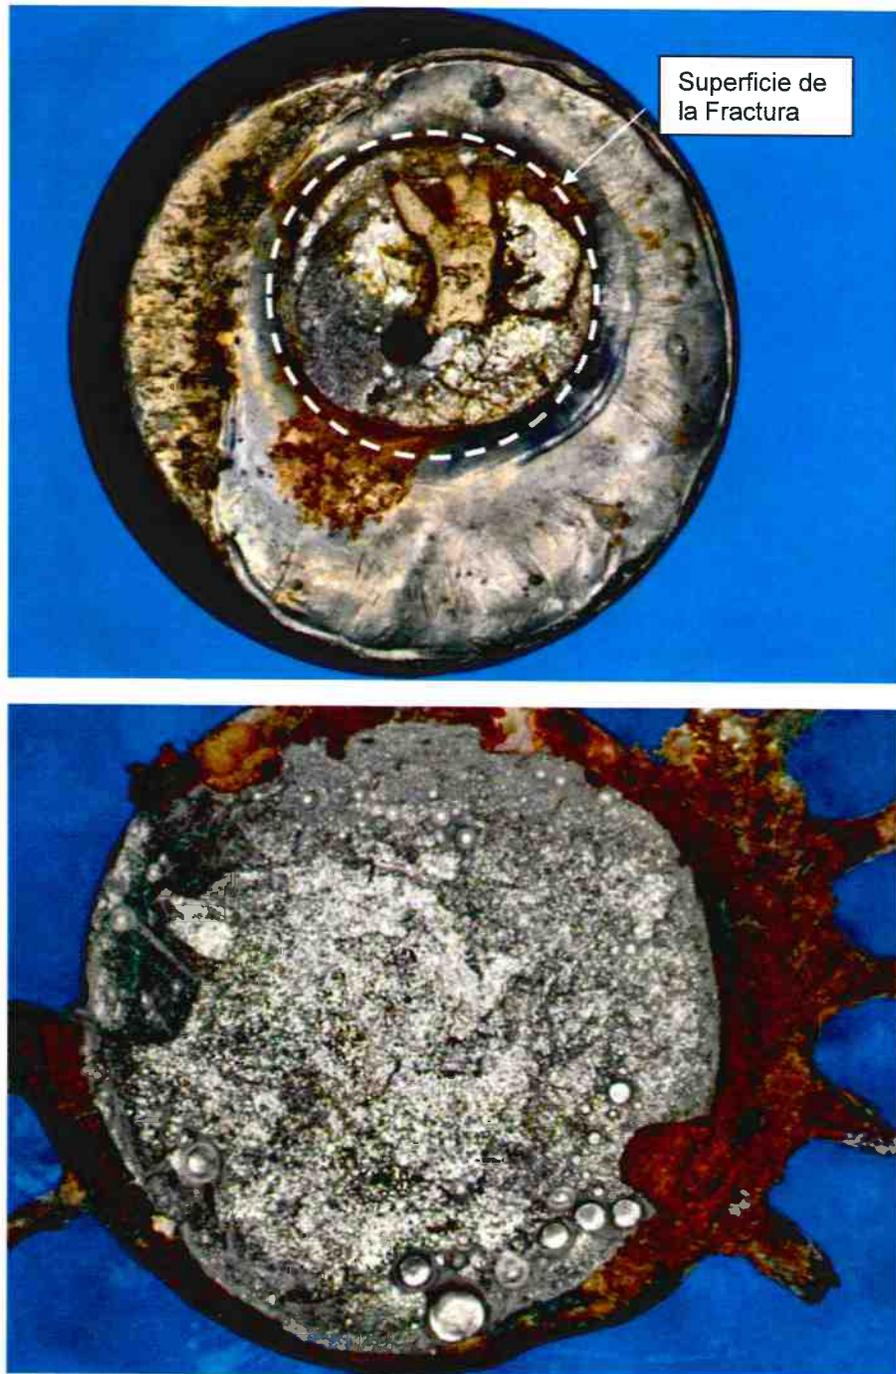
Figura 100. Fotografías que muestran las superficies de las fracturas de los Pernos P1 (superior) y M2 (inferior) posterior a la falla en las pruebas de flexibilidad de 30 grados. Escala – para referencia el diámetro del Perno es de 1 pulgada.
