# DICTAMEN TÉCNICO DEL INCIDENTE OCURRIDO EN LA LÍNEA 12, EN EL TRAMO ELEVADO ENTRE LAS ESTACIONES OLIVOS Y TEZONCO, ENTRE LAS COLUMNAS 12 Y 13, Y ANÁLISIS DE CAUSA-RAÍZ

## Dictamen Preliminar – Fase I

CLIENTE: Secretaría de Gestión Integral de Riesgos y Protección Civil de la Ciudad de México

<b>Reporte No.:</b> T1148816-2021-SGIRPC-ACR-L12 REV. 1

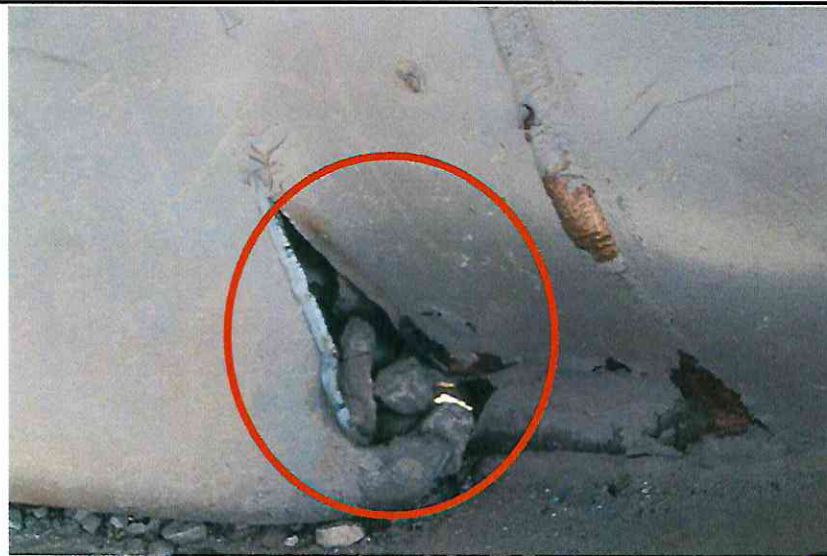
Figura IV.1.1- Alma de la trabe sur (T-1)

Deformación y fractura en las vigas que conforman el puente de concreto acero, tanto en la Trabe Lado Sur (T-1) sección sobre la cual rodaba el tren en el momento del incidente, Trabe Lado Norte (T-3) y la Trabe de la Bifurcación (T-6), denominada Vía en "Y".

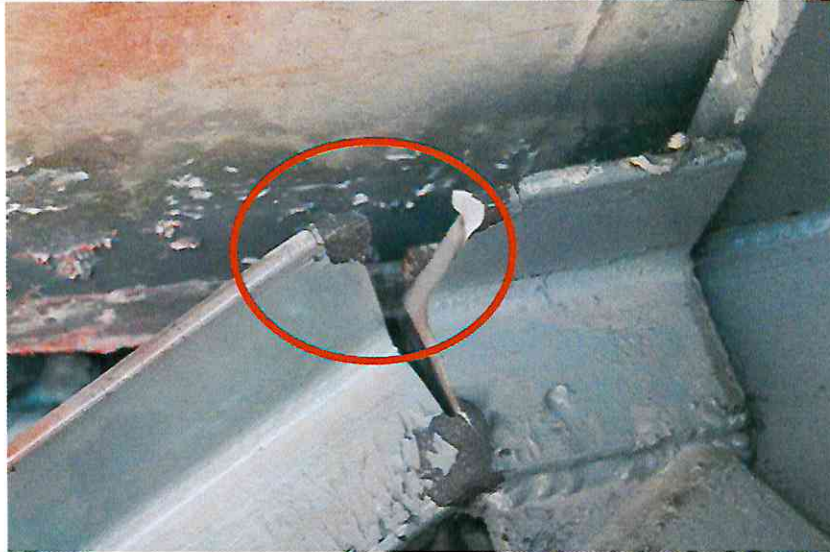
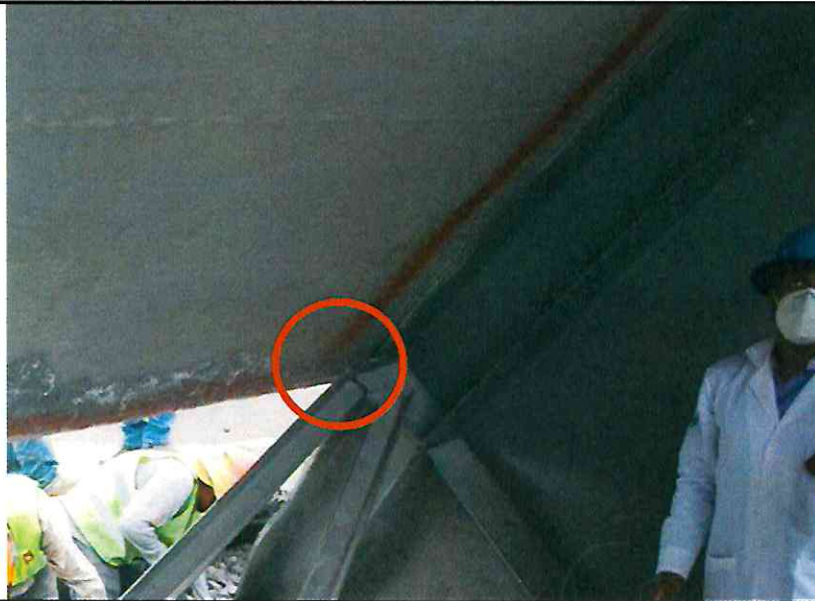
Figura IV.1.4– Unión Trabe T-7 y contraventeo

- b) Se observan fracturas en los elementos de los sistemas de contraventeo, con desprendimientos de material de los refuerzos, fracturas en almas (de las tres traves descritas anteriormente) y en soldadura de la junta de conexión en Trabe de Bifurcación con Trabe Lado Norte y en soldaduras adyacentes.

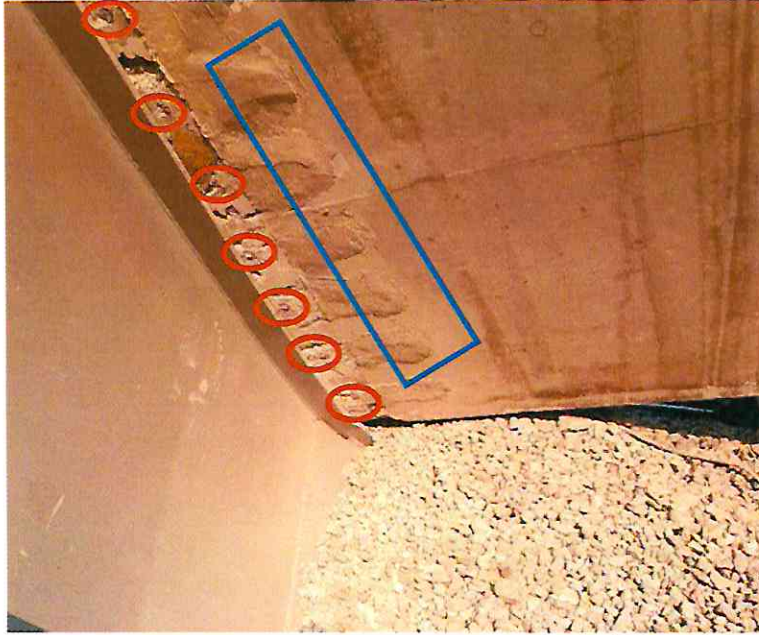
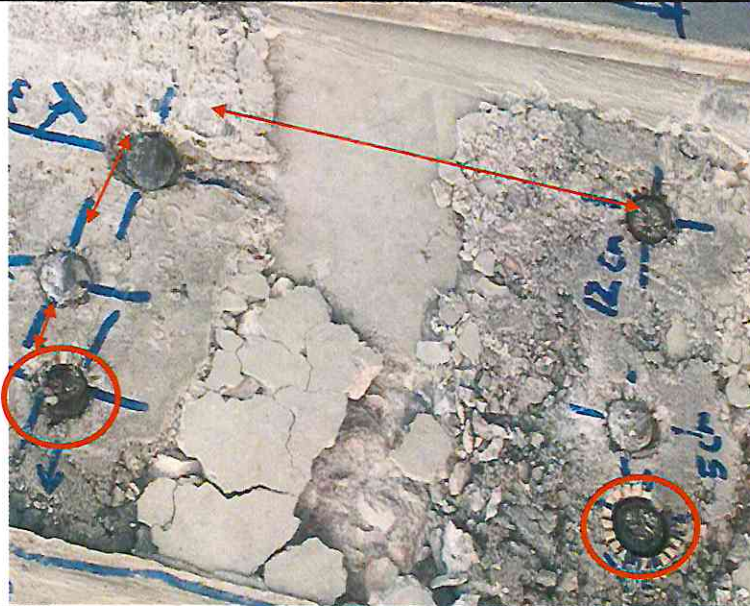
Figura IV.1.7 – Detalle de los pernos Nelson

- c) Se observa un desplazamiento de las trabes, el cual permitió observar concretos diferentes y algunos de los pernos desoldados de las trabes, estos pernos denotan una deficiencia en el proceso de soldadura aplicado. Además, se observan diferentes tipos de concreto en la tableta, presumiblemente debido a posición por diseño de pernos y por modificación en condiciones de campo.

Los círculos rojos resaltan la ubicación de los tornillos y el rectángulo azul resalta la presencia de un concreto diferente frente a la referencia prefabricada

Círculos rojos están resaltando los pernos donde aún queda el remanente de la protección cerámica para la ejecución de la unión entre perno y viga, los pernos presentan deficiencias en las superficies observadas en la unión, además las distancias entre los pernos no son equidistantes. Por lo cual no cumple con el diseño

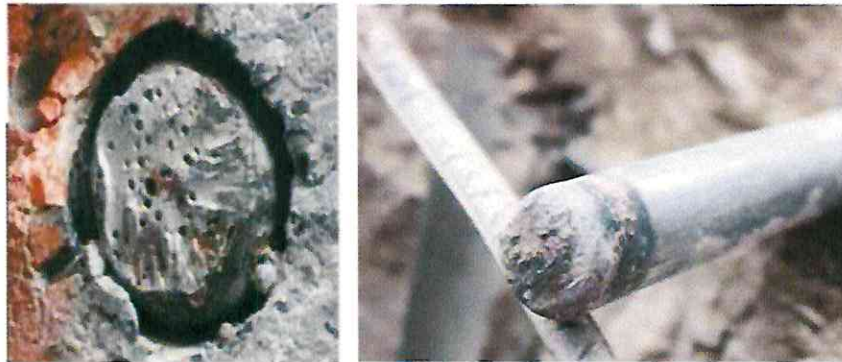
Figura IV.1.8 – Detalle de los pernos Nelson

DNV continua evaluando la calidad de la soldadura y falta de fusión

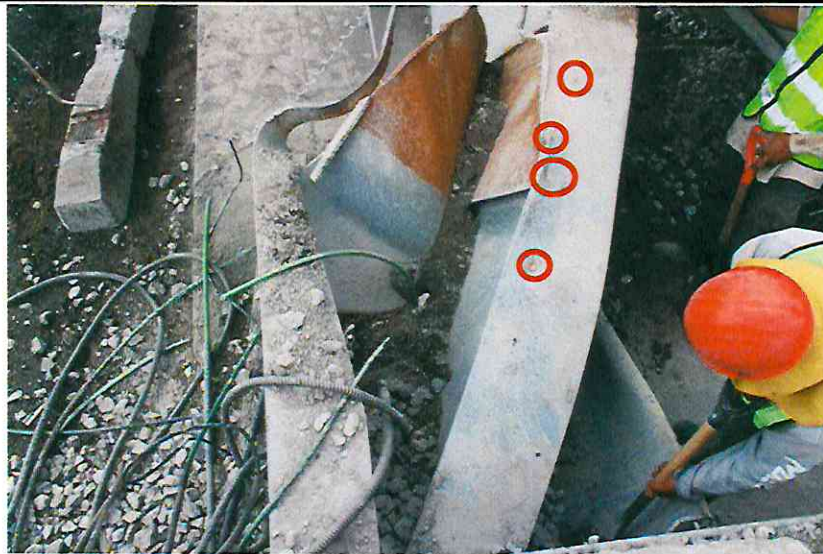
Figura IV.1.9–Trabes T-7, T-1 y T-6

- d) Con relación a lo anterior, en las secciones que colapsaron se observa una condición similar, es decir, la evidencia de no tener la totalidad de los pernos requeridos en el plano de diseño, y/ o huellas de soldadura de pernos posiblemente soldados, los cuales presumiblemente se desprendieron tras el incidente.

Evidencia que el número de Pemos Nelson en la trabe T-7 no coinciden con los indicado en los planos de diseño

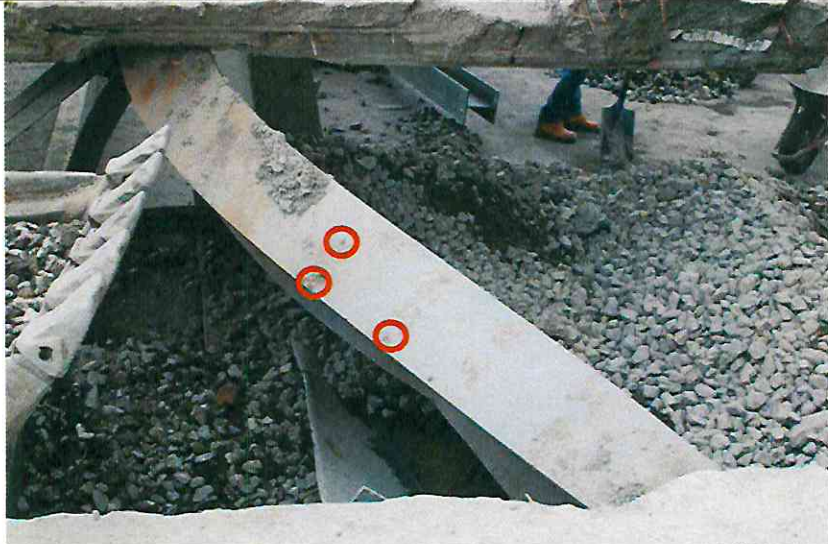
Figura IV.1.10 –Trabes T-7, T-1 y T-6

Evidencia que el número de Pemos Nelson en la trabe T-1 no coinciden con los indicados en los planos de diseño

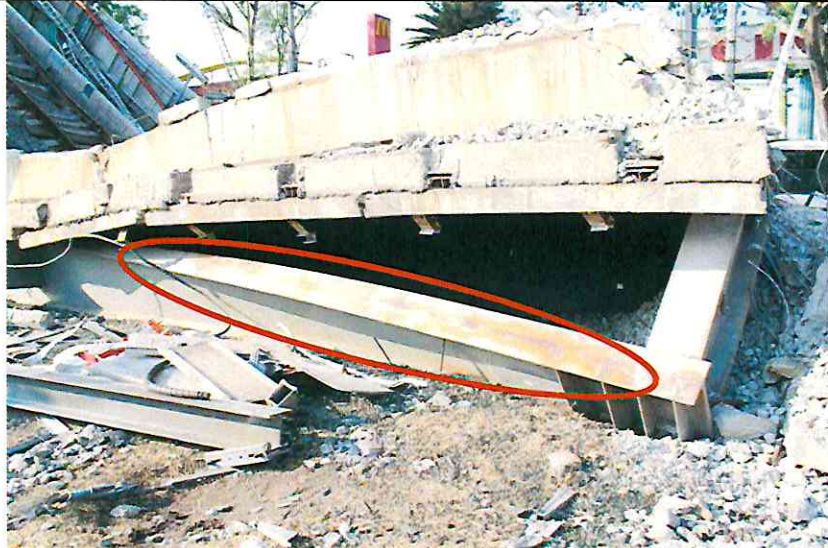
Evidencia que el número de Pemos Nelson en la trabe T-6 no coinciden con los indicados en los planos de diseño

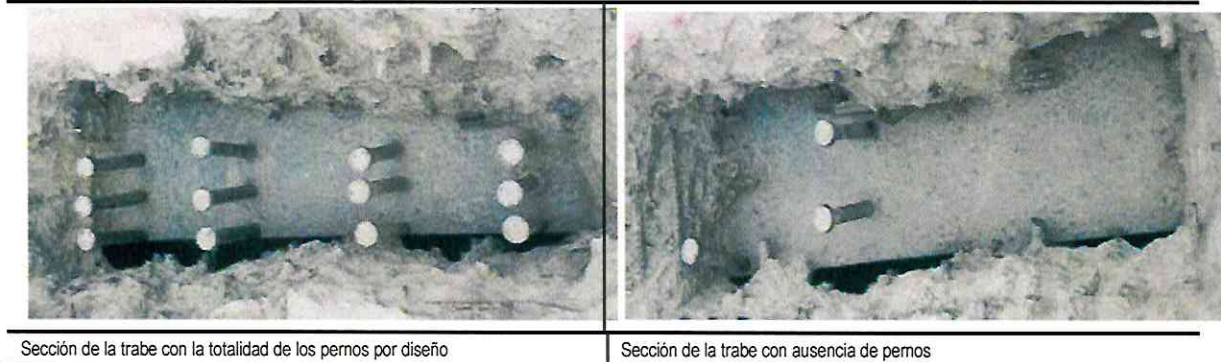
Figura IV.1.11 – Pernos en Sección de Trabe Sur – lado oriente

Además, se observó en la sección de la trabe sur del lado oriente, la cual se inspeccionó ya en el taller de resguardo, una inconsistencia en cuanto al número de pernos instalados:

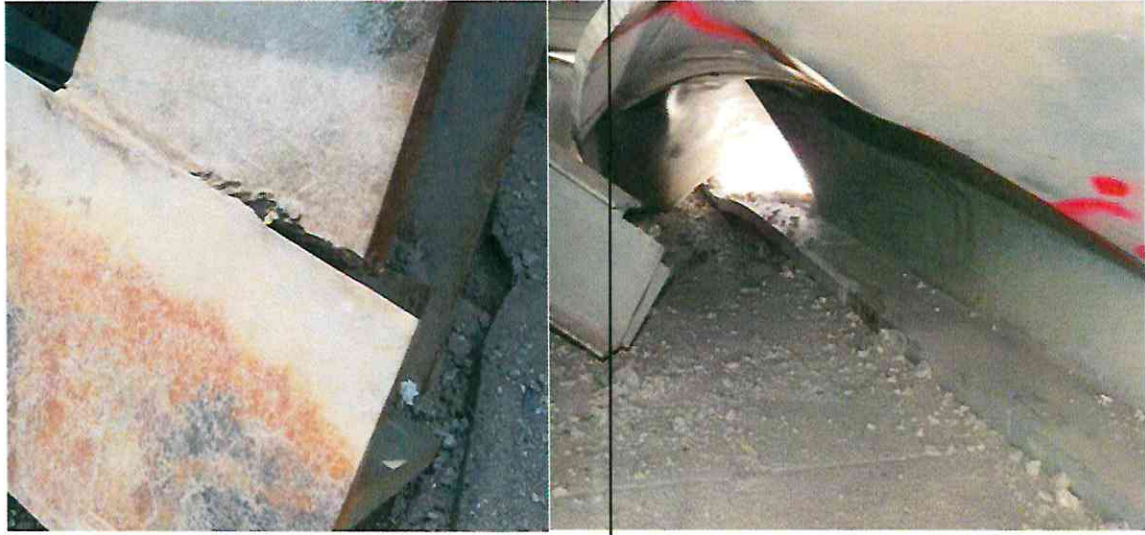
Figura IV.1.12– TrabeT-6 girder- trabe puente

- a) Se observa una soldadura no concluida en la Trabe de la Bifurcación, en su unión con la Trabe Puente, y rotura total de una soldadura en la Trabe Puente, denotando la inclusión de un material ajeno (varilla) aproximadamente a la mitad de la preparación de la junta, al parecer esta unión fue realizada en sitio y quizás después de un ajuste en sus dimensiones, para su montaje final, denotando deficiencias en la preparación y ejecución de la soldadura.

Soldadura no concluida en la junta de la sección trabe T-6 y trabe Puente

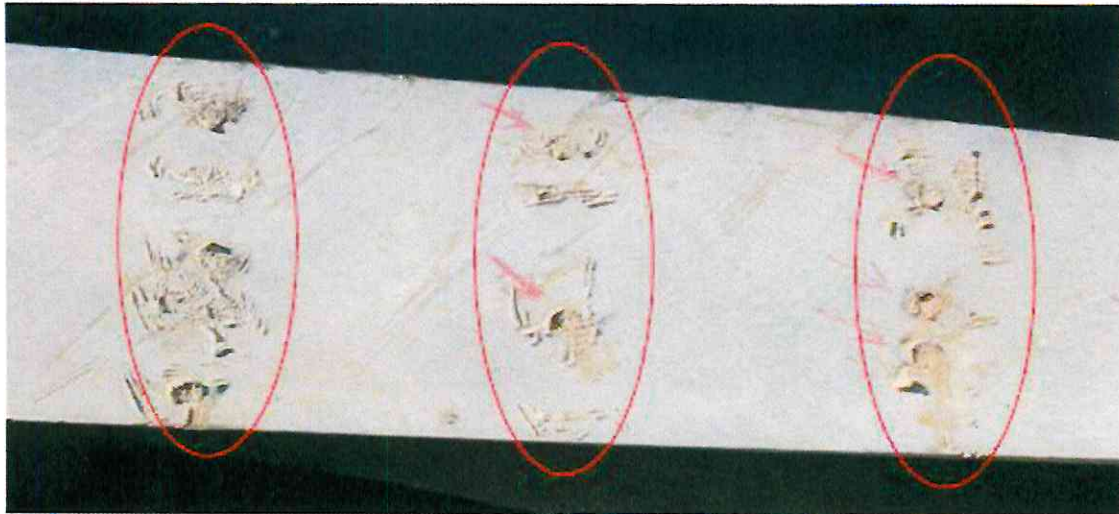
Figura IV.1.13 – Huellas de Impacto

Huellas de Impacto por vibración en T-1

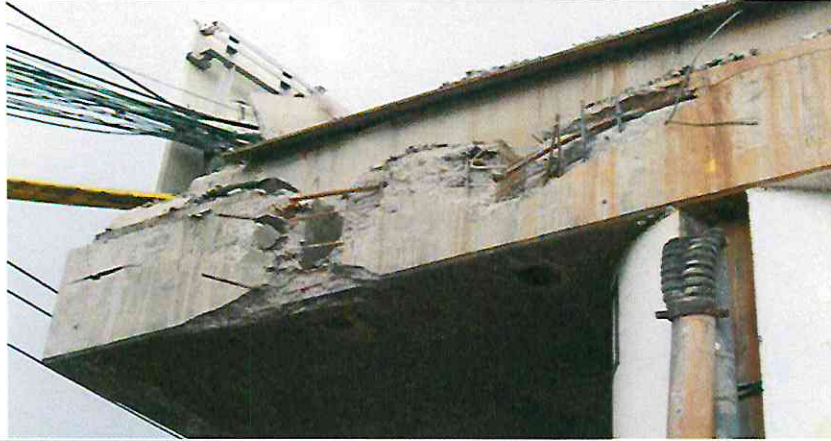
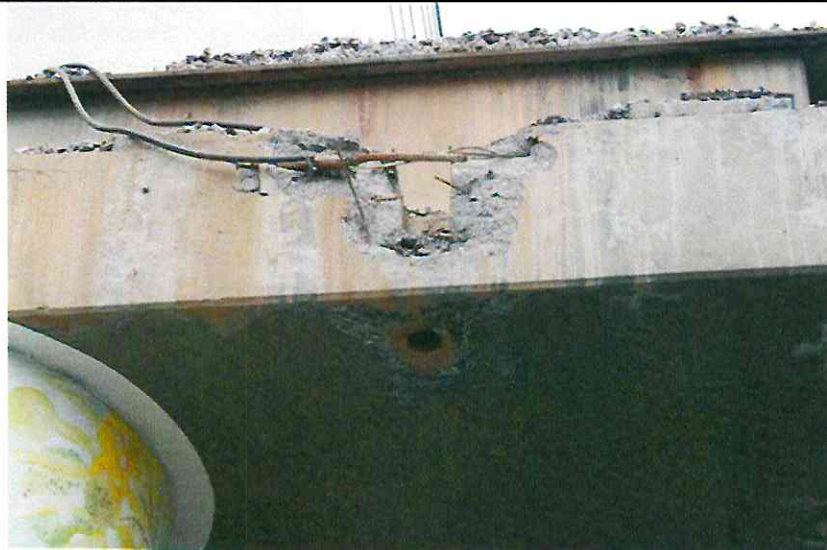
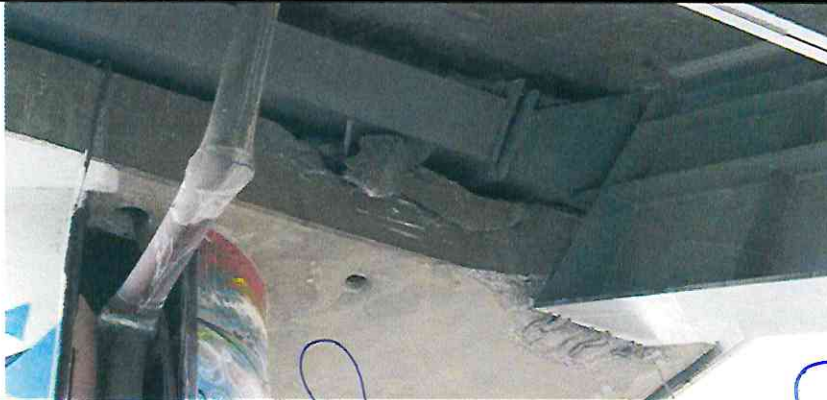
Figura IV.1.14- Topes sísmicos

- c) Se observa la condición de desprendimiento y rotura del cabezal de concreto (lado oeste), en donde por diseño, se tiene la sección fija del puente, como consecuencia del colapso.

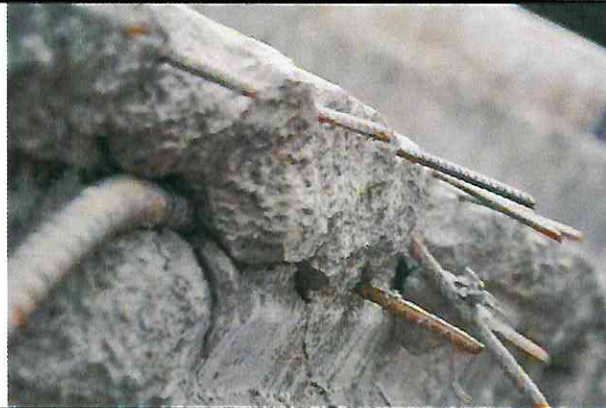
**Figura IV.1.16 Detalles de Varillas**

La distancia entre el acero de refuerzo y la superficie superior de la losa no refleja las dimensiones requeridas de recubrimiento.

No se identificó evidencia obvia de una falla / grieta preexistente en las superficies de fractura de la zona de falla inspeccionadas, se verificará con pruebas de laboratorio adicionales.

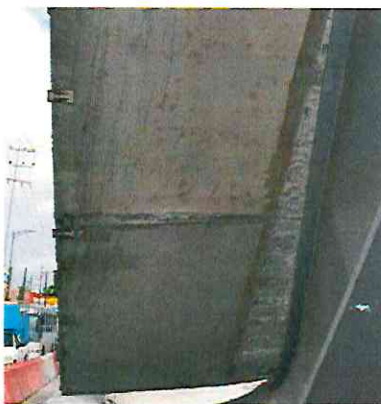
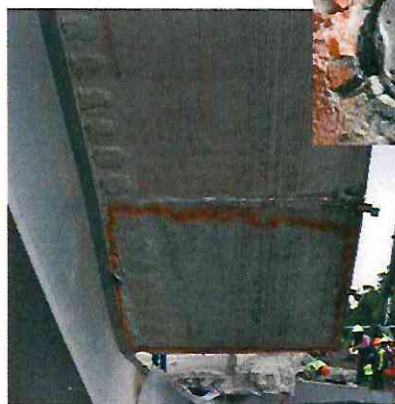
Figura IV.1.18 - Fotografía detallada de un Perno Nelson

- f) Detalles observados en las soldaduras de los pernos Nelson, entre los cuales se tienen los siguientes hallazgos: Deficiencia en la unión soldada del perno (falta de empuje o empuje corto hacia la viga, disminuyendo el área de fusión, corriente baja en el proceso y posibles contaminantes entre las superficies de contacto), cantidad de pernos menores a los requeridos, distancias longitudinales y transversales de separación entre pernos no uniforme, falta de eliminación de la cerámica de protección después de ejecutado el proceso de soldadura del perno disminuyendo el área de adherencia con el concreto de relleno en el área de ubicación de éstos.

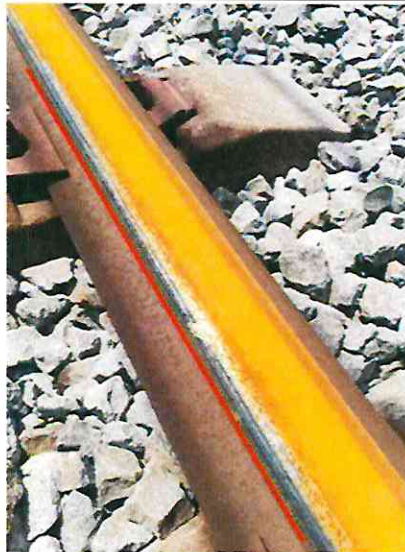
Figura IV.1.22 - Detalles de la superficie del carril

- h) La inspección visual de la superficie del riel (en el área inspeccionada) no reveló defectos importantes y se observó en estado normal, de acuerdo con la condición del paso de los trenes. El personal de STC confirmó que se realizan actividades diarias de mantenimiento preventivo. Las actividades de mantenimiento preventivo son parte de un plan de mejora de la línea que se desarrolló luego de que se identificaron fallas y defectos, posterior al período de operación inicial entre 2012 y 2014. No se observaron problemas geométricos importantes para la sección de la vía inspeccionada.

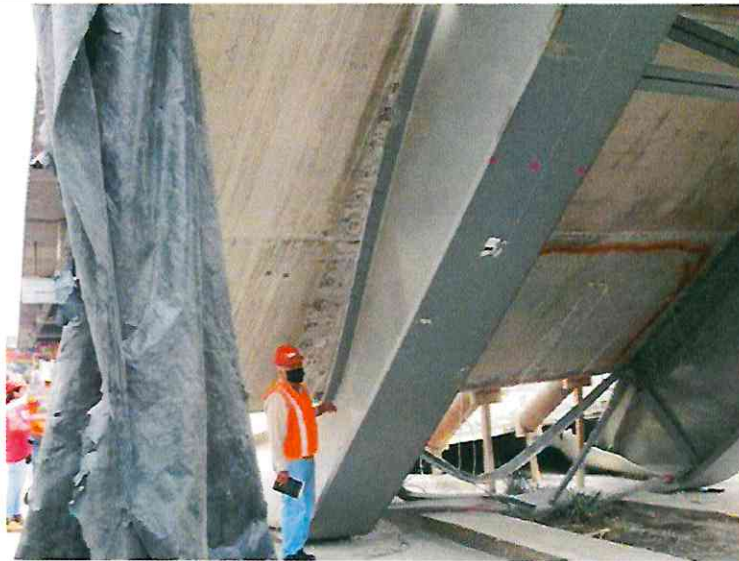
**Figura IV.1.26 - Parte este del puente colapsado**

- i) Derivado de la evaluación estructural en el lugar del incidente, se identificó que el puente colapsó aproximadamente en la mitad del tramo, próxima a la ubicación donde una pequeña trabe diagonal procedente de la tercera trabe se une a la trabe principal, en el lado norte. Resultando del colapso, el puente se fracturó en dos secciones: sección oeste y sección este, permaneciendo la sección oeste tendida en el suelo y la sección este parcialmente apoyada con un extremo en la parte superior de la columna de soporte 12, y el otro extremo en contacto con el suelo.

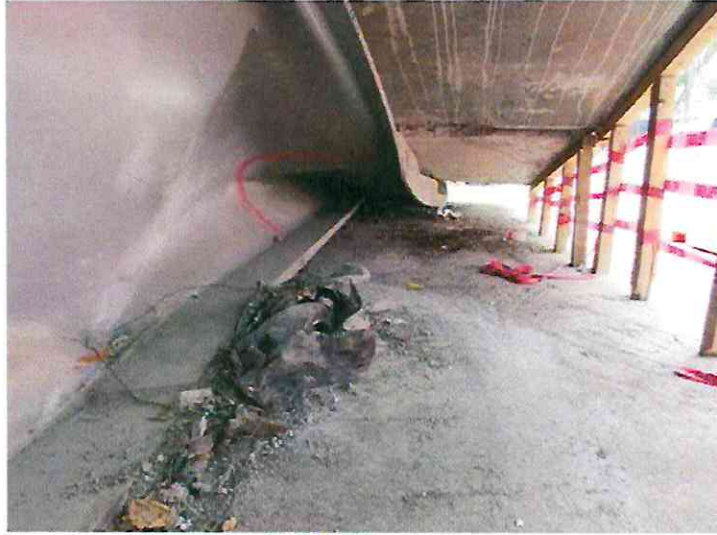
**Figura IV.1.27 - Trabe de acero principal, lado sur de la parte oeste**

En relación a lo anterior, se observó la deformación en el alma y la fractura en el patín inferior. Dicha fractura se ubicó por encima de la soldadura de filete que une el alma al patín (ver imagen abajo).
