LÍNEA 12

**Rehabilitación, reforzamiento
y puesta en servicio**

19 mayo 2022

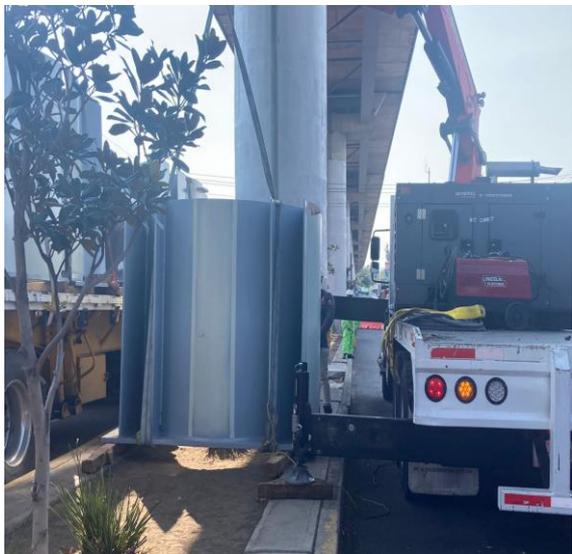
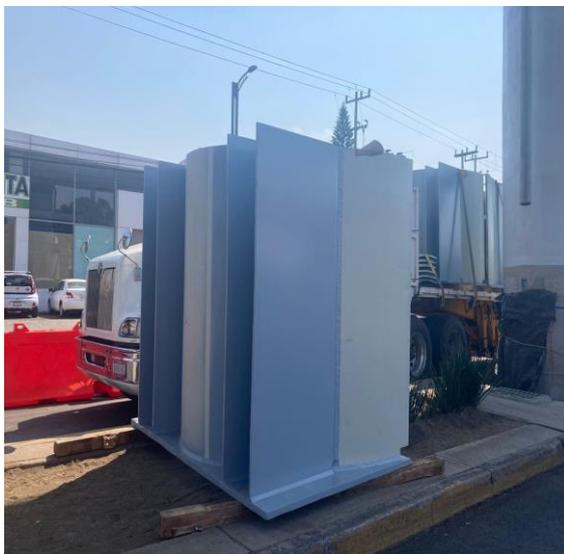
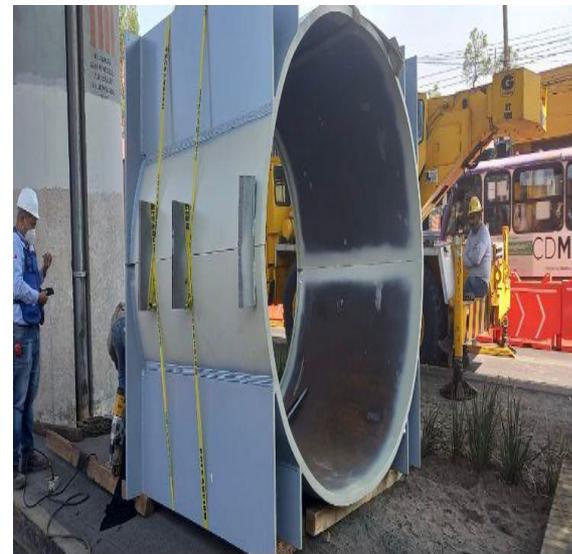
Encamisados metálicos en obra

- **22 encamisados** en el tramo Nopalera -Olivos

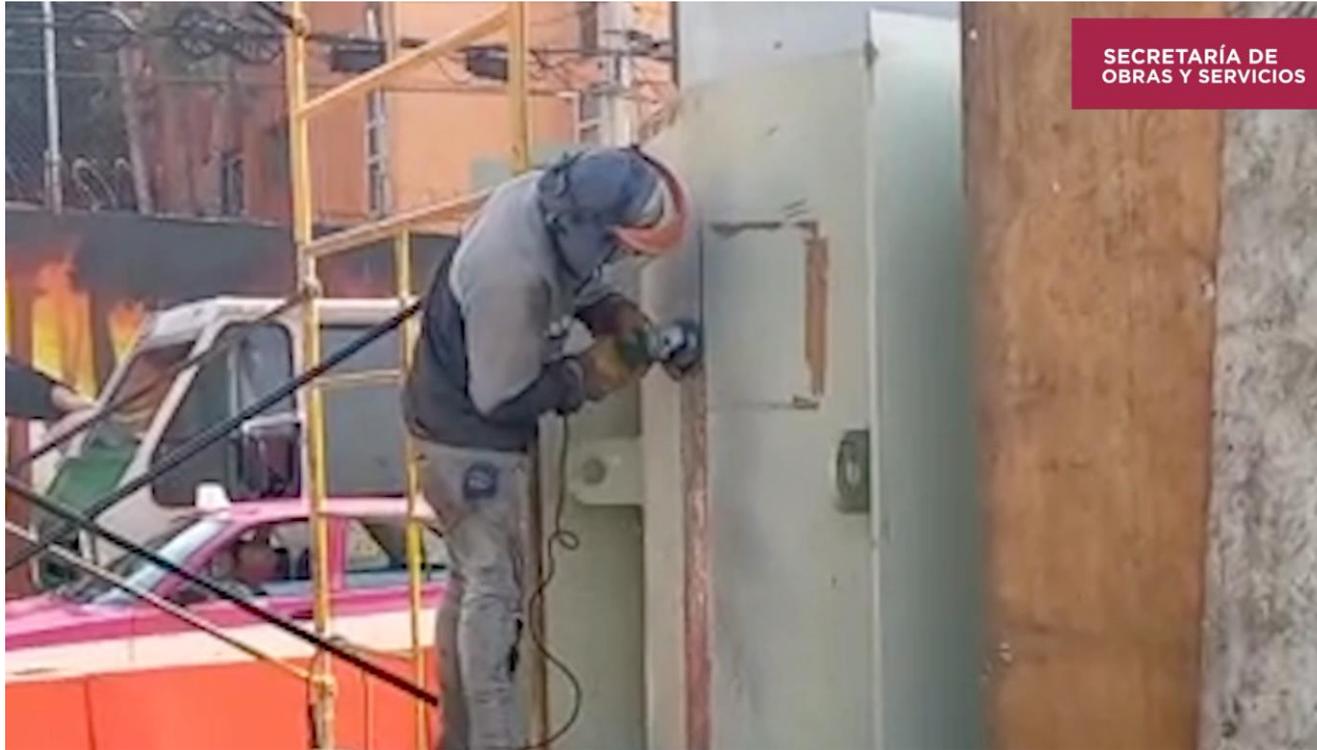
Encamisado metálico

- Llegada de estructuras para el encamisado metálico en columnas

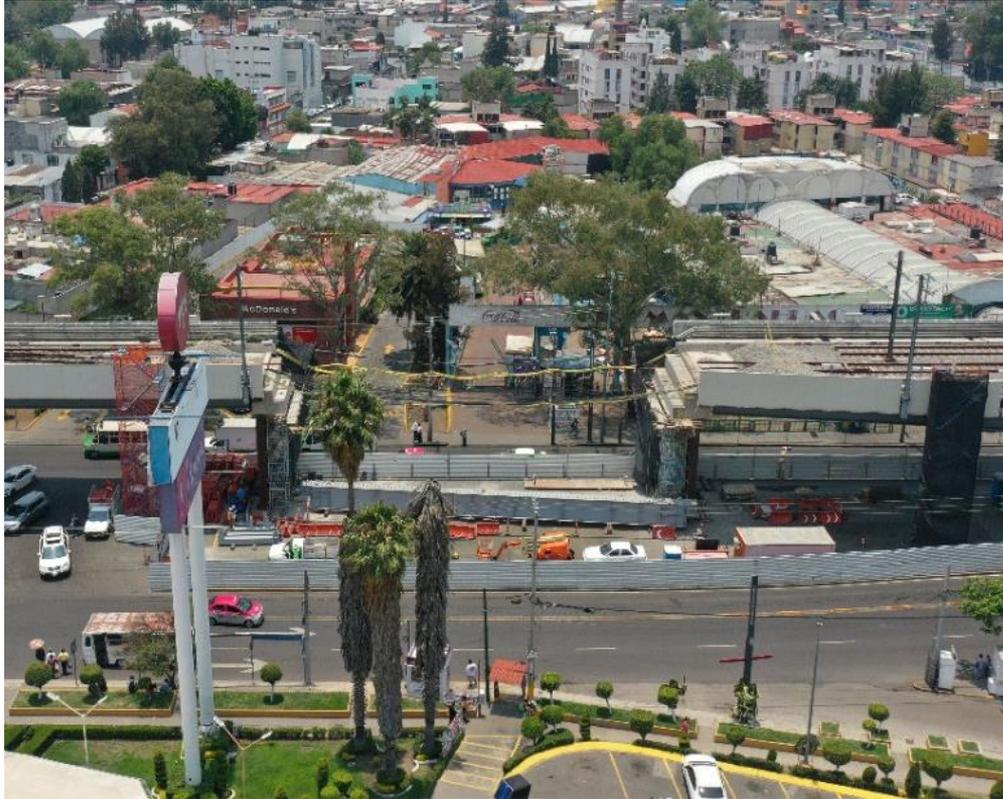
Reconstrucción Claro Colapsado

La fabricación de estructura metálica se encuentra al 97%.

Pendientes Claro Colapsado:

- Traslado y montaje de traveses metálicos (3)
- Fabricación y colocación de tabletas de concreto
- Colado de firme de compresión
- Balasto, durmientes, aparatos de vía, catenaria, obra electromecánica en general

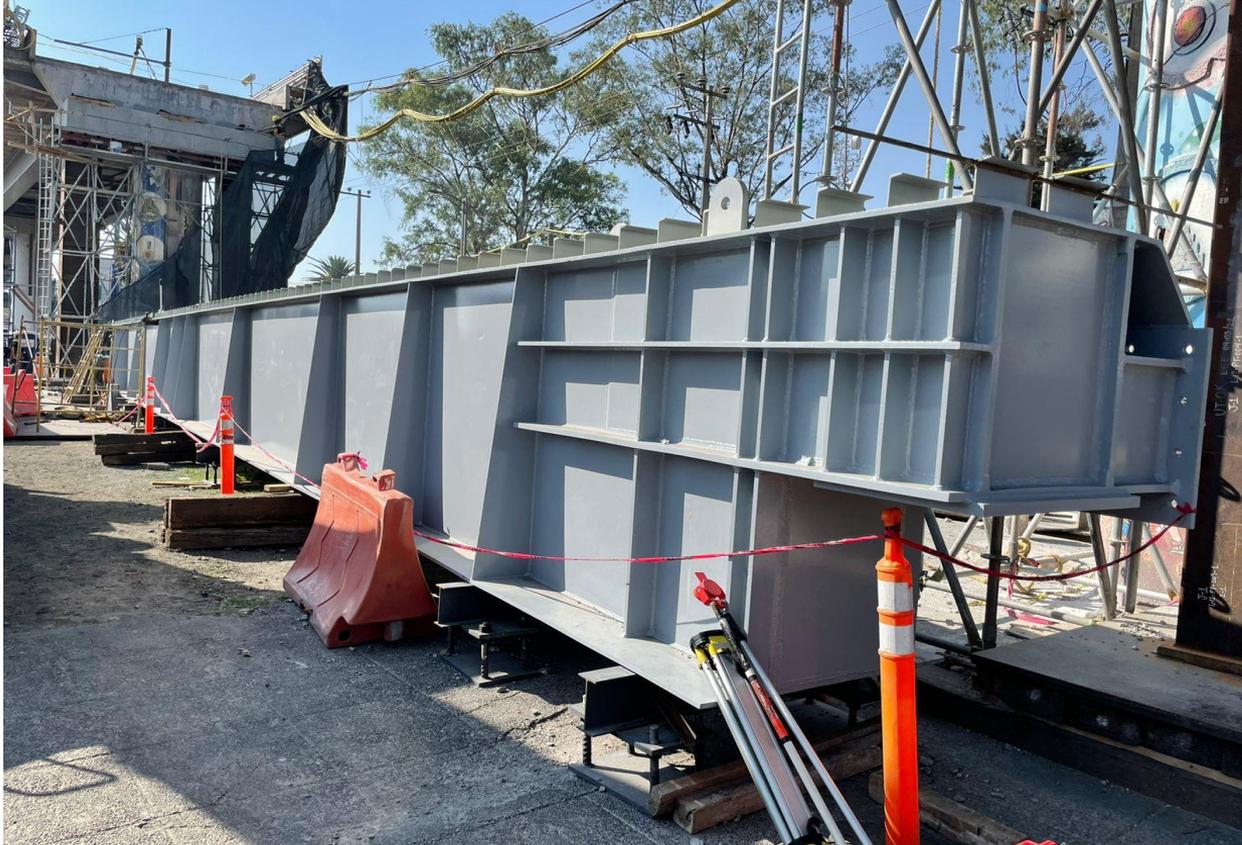
Trabes Tramo Colapsado

- Arribo a sitio de una trabe TM-3 sección 1 y sección 2.
- Colocación de bancos niveladores en la parte norte de línea 12.
- Nivelación de bancos para conformación de trabe 1-2.

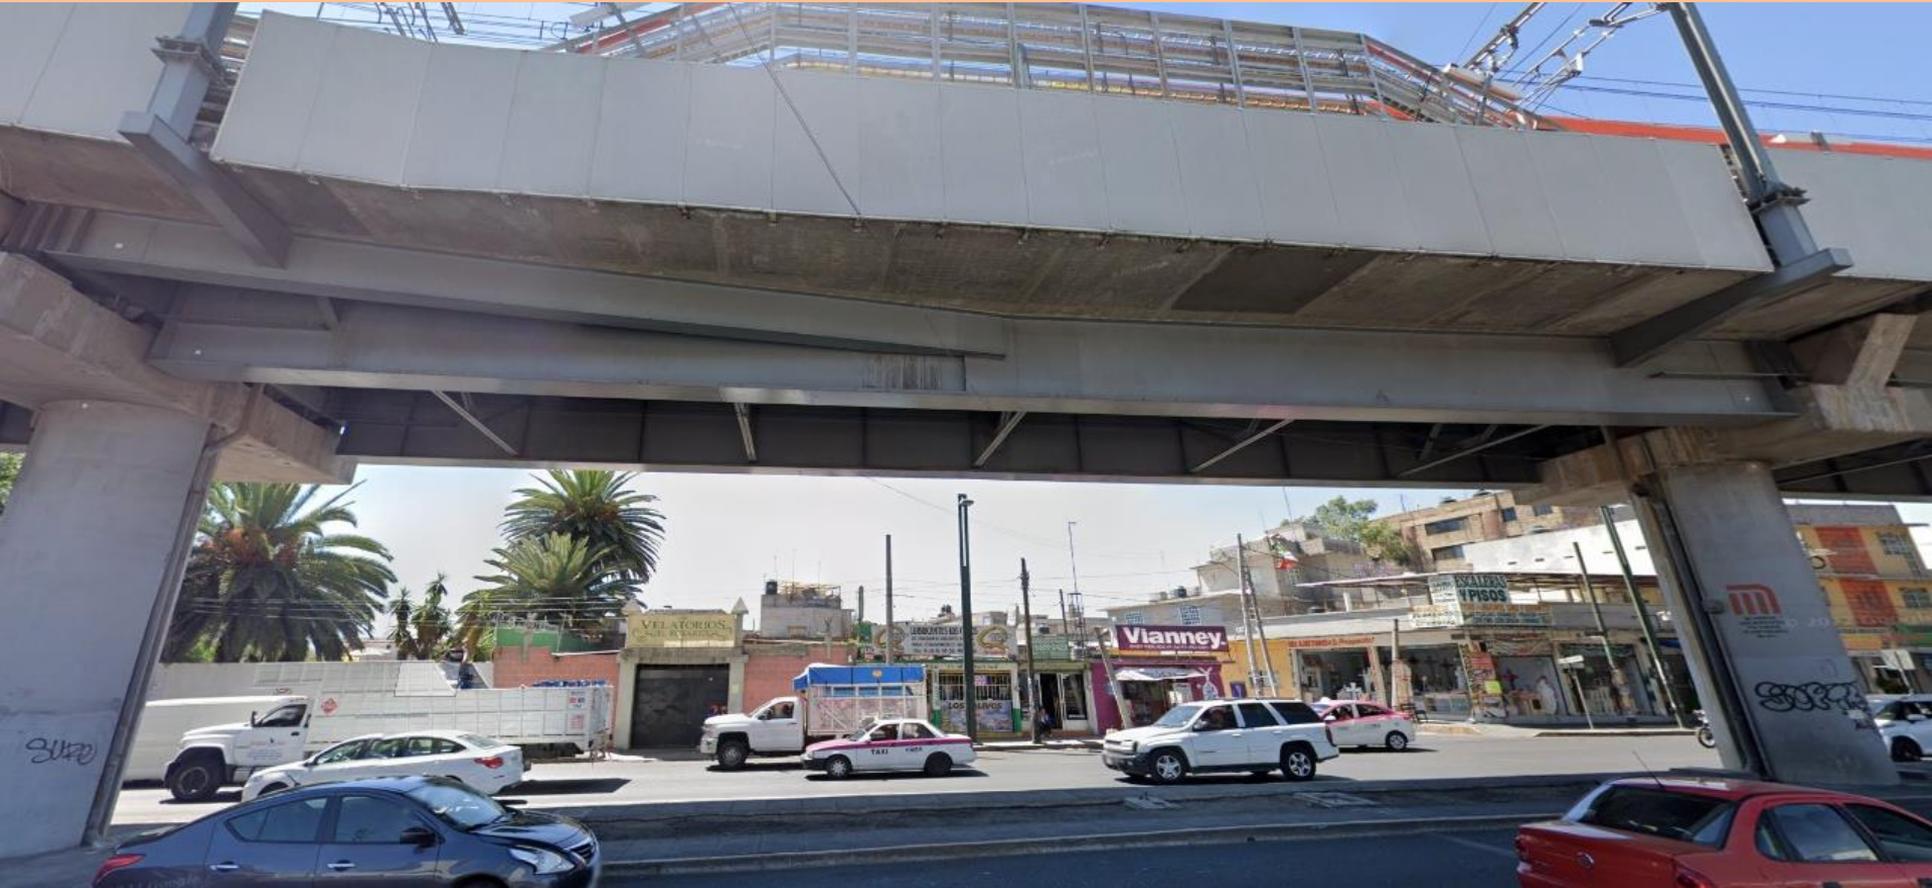
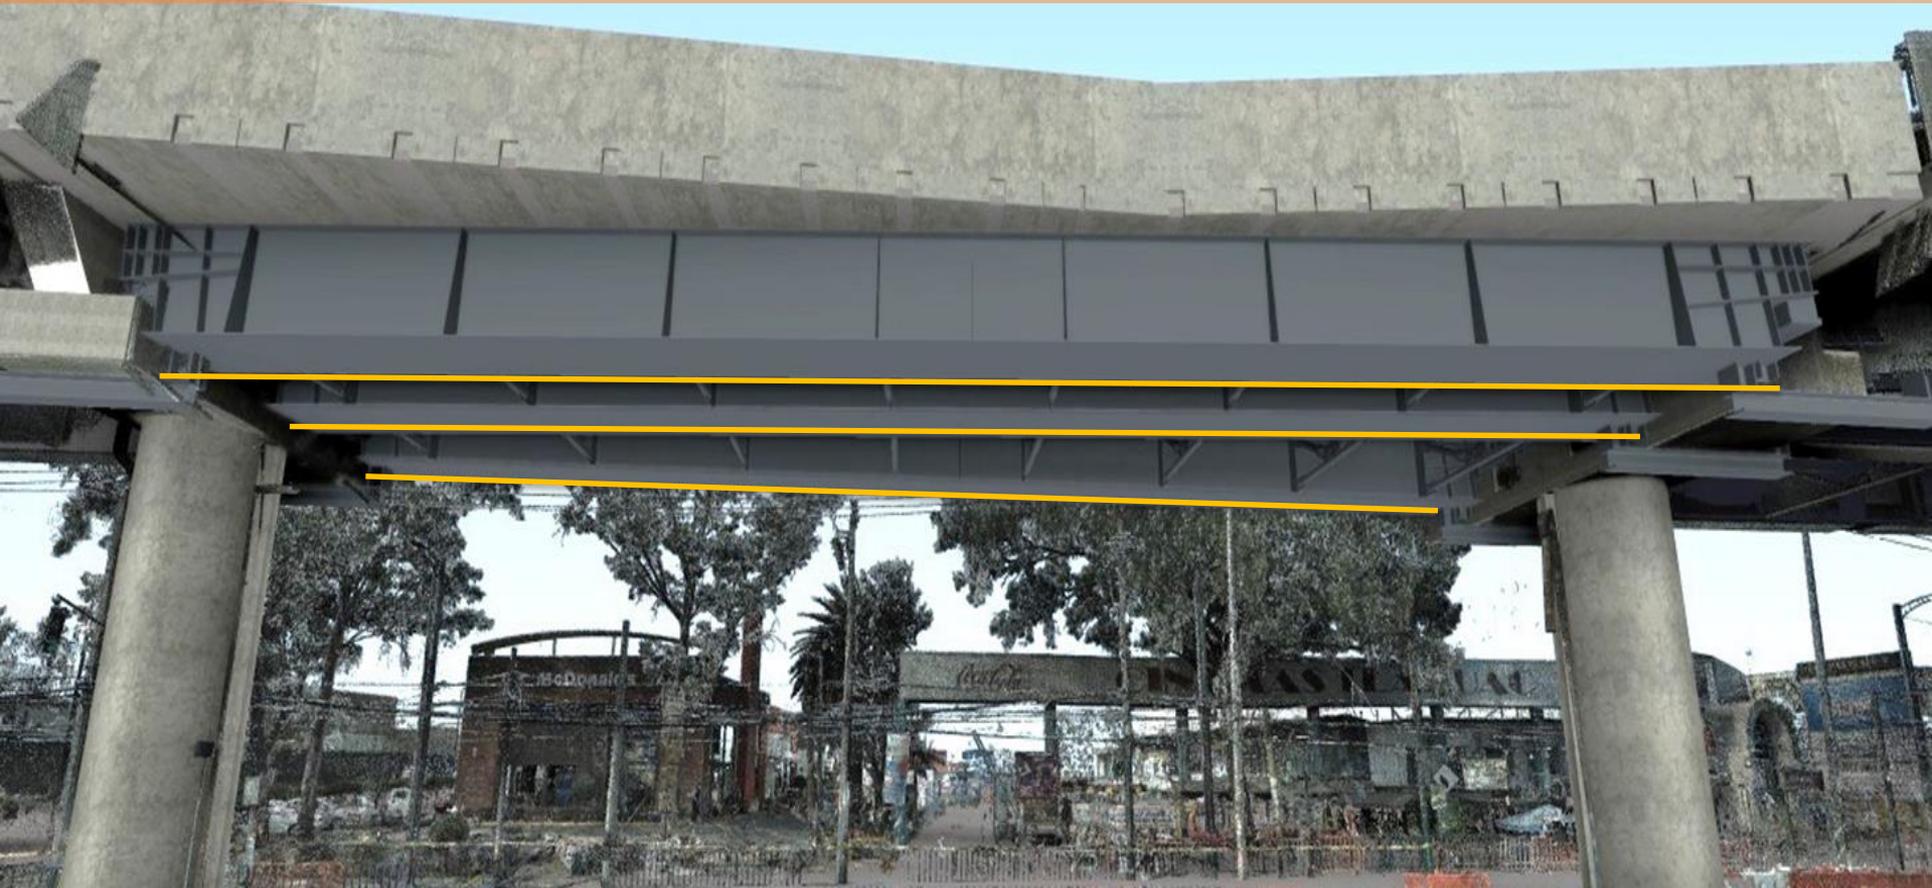
Sección simétrica

Se cuenta con el proyecto ejecutivo y será realizado por SOBSE
Reconstrucción con base en los mismos criterios del tramo que colapsó
