**INFORME DE LA INSPECCIÓN FÍSICA DEL ESTADO DEL
VIADUCTO ELEVADO DE LA LINEA 12 DEL STC-METRO**

COLEGIO DE INGENIEROS CIVILES DE MÉXICO A. C.
COMITÉ DE SEGURIDAD ESTRUCTURAL

17 de junio de 2021

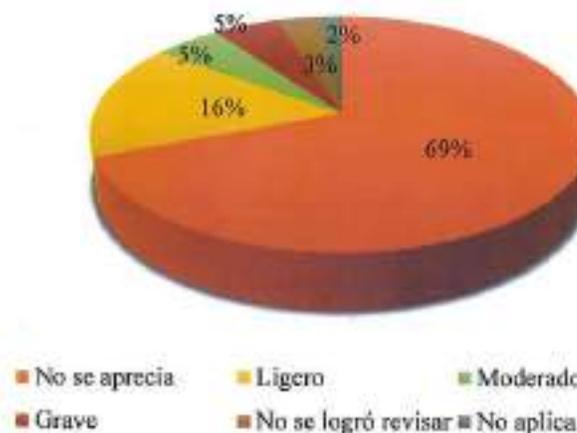
Figura 12. Clasificación de deficiencias o daños en dispositivos de apoyo

En lo que se refiere a deficiencias o daños en las juntas de expansión, la gran mayoría está en buenas condiciones (79 por ciento); en 18 por ciento se reportaron con deficiencias o daños de ligeros y en 3 por ciento con deficiencias o daños moderados. A una conclusión similar se llega sobre los dispositivos de apoyo que en 84 por ciento no tienen deficiencias o daños y en 16 por ciento, las deficiencias o daños son de tipo ligero.
