Reporte de accidente estación Olivos 03 de mayo del 2021

2- HECHOS Y CONTEXTO

- Línea 12 del metro de la CDMX
- Accidente a las 10:20pm del 03 de mayo del 2021
- Hecho: una trabe del viaducto de la **Inter estación Olivos-Tezonco** se desplomó
- Contexto: Paso de un tren en vía 2 (dirección TEZONCO -> OLIVOS)
- Zona aprox. del accidente: **PK 10+225 hasta PK 10+255**

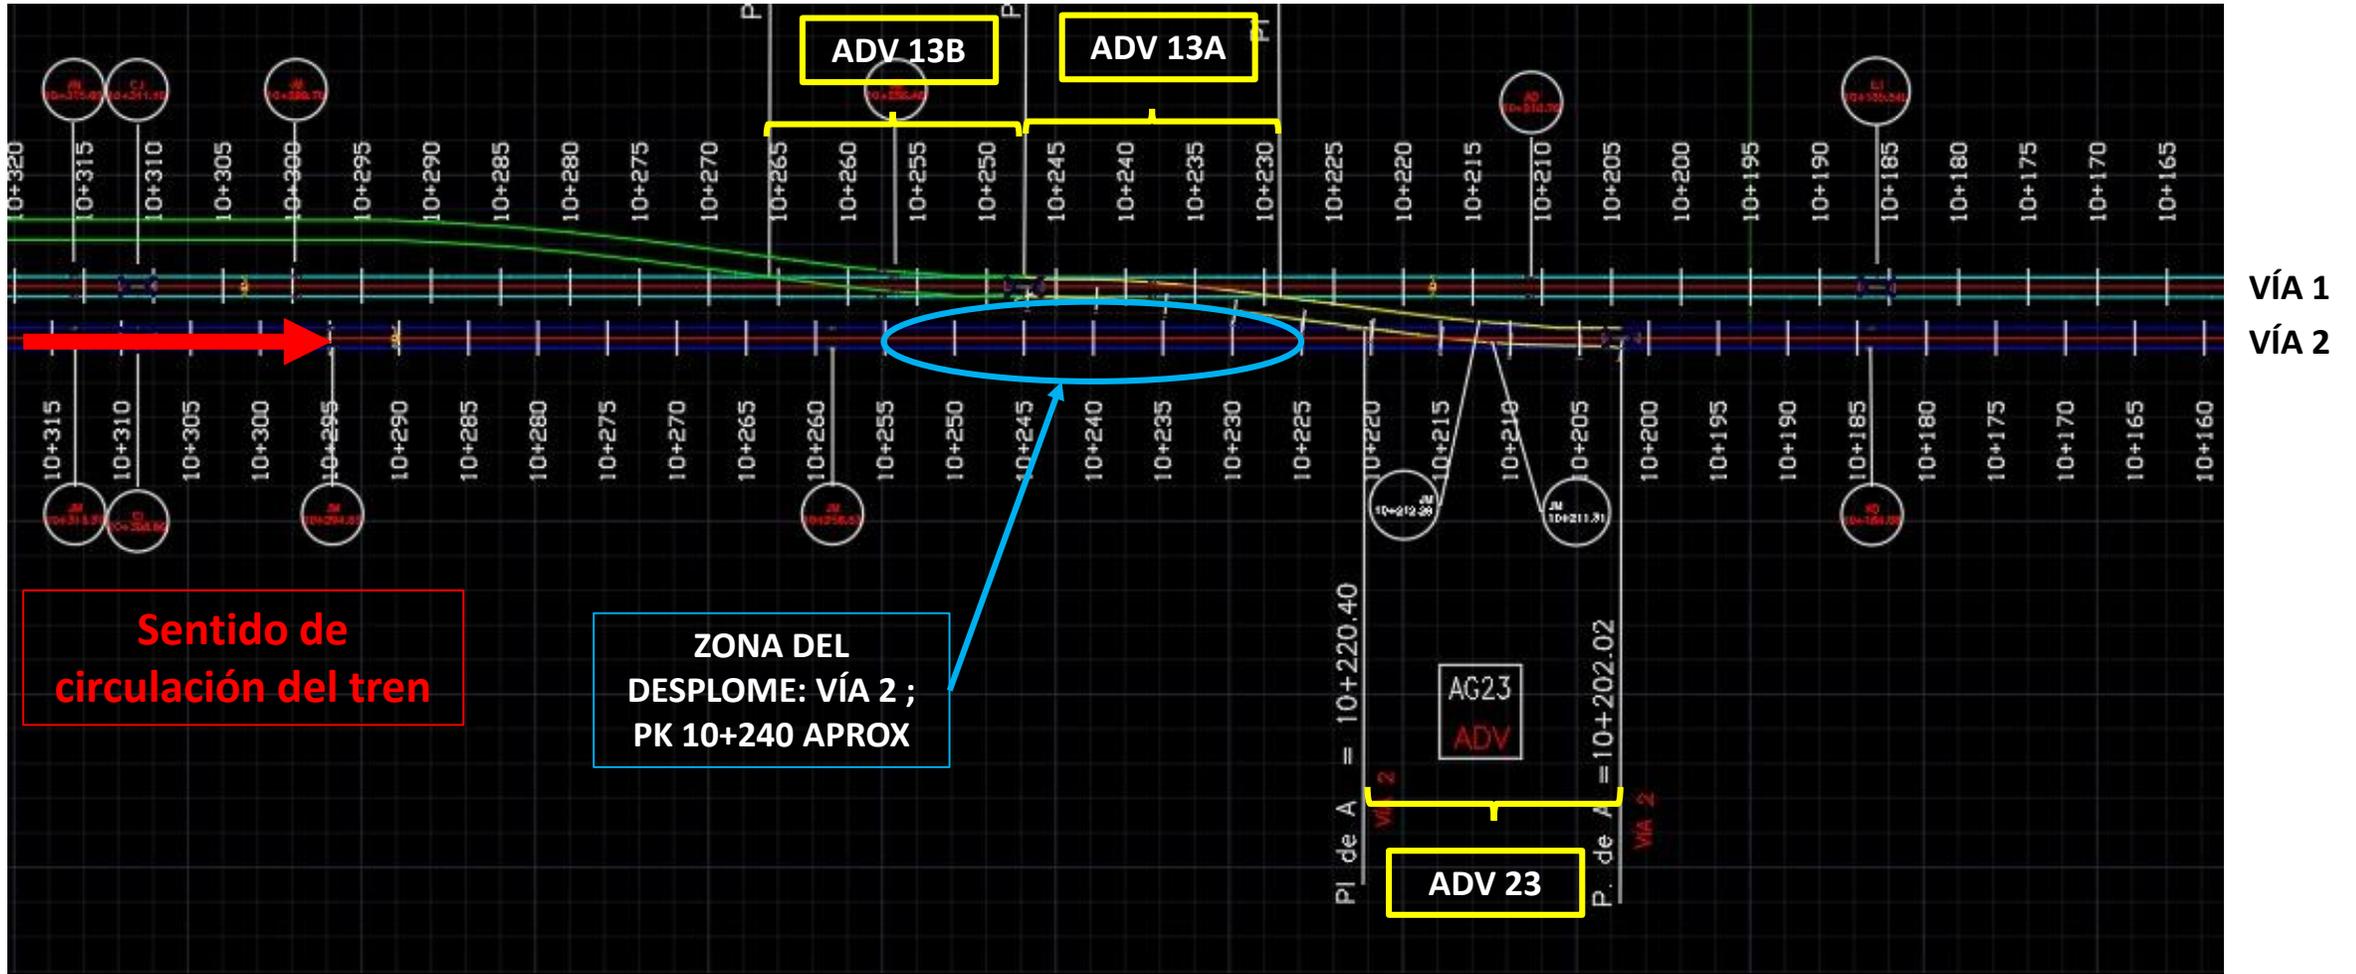
Sentido de
circulación del tren

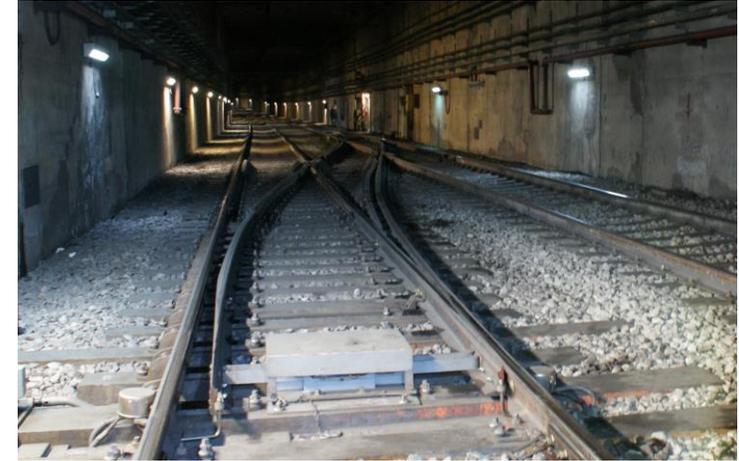
Aparato de vía (ADV). Permite el paso de los trenes de una vía a otra

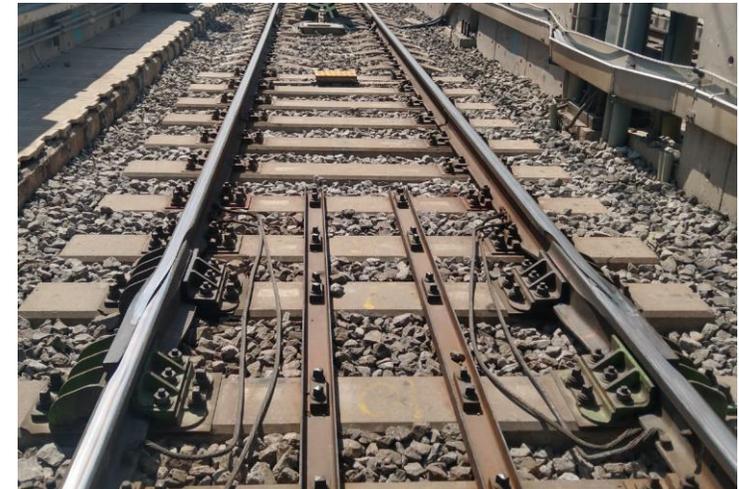
Aparato de dilatación. Se coloca en zona de aparatos de vía, para permitir movimientos en el riel y así evitar tensiones internas.

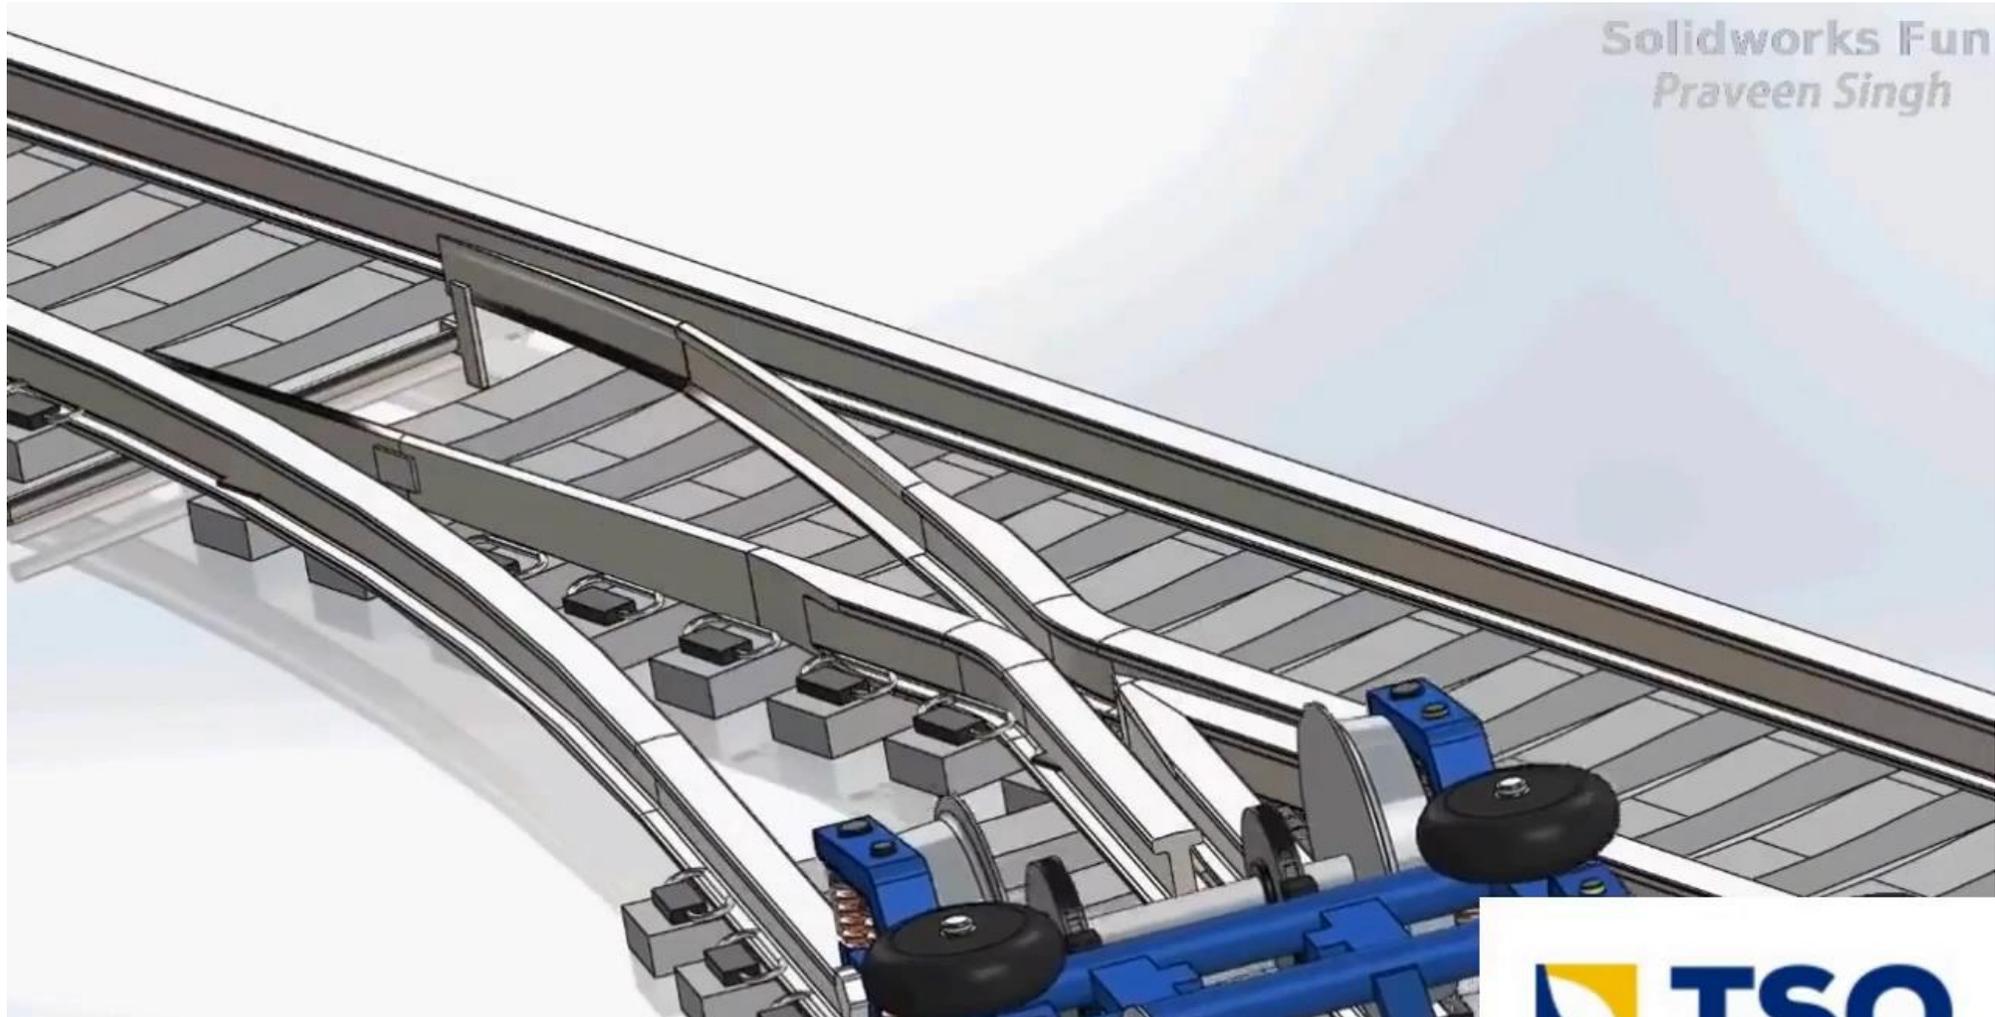
- ❑ En el sentido de circulación de la vía 2 el ADV se toma de talón desde la vía directa

❑ El ADV 23, cuya última revisión se realizó el 21 de enero, se encuentra en situación correcta.
