INFORME SOBRE LA INSPECCIÓN FÍSICA NIVEL 1 DE LA LÍNEA 12

Sistema de Transporte Colectivo Metro

En el marco de los convenios de colaboración y del protocolo de actuación ante emergencias, mediante los cuales el Colegio de Ingenieros Civiles de México, A.C. (CICM) apoya al Gobierno de la Ciudad de México, a través del Instituto para la Seguridad de las Construcciones (ISC), se realizó una inspección ocular de Nivel 1 sobre el estado físico de los tramos elevados de la Línea 12 del Sistema de Transporte Colectivo, Metro.

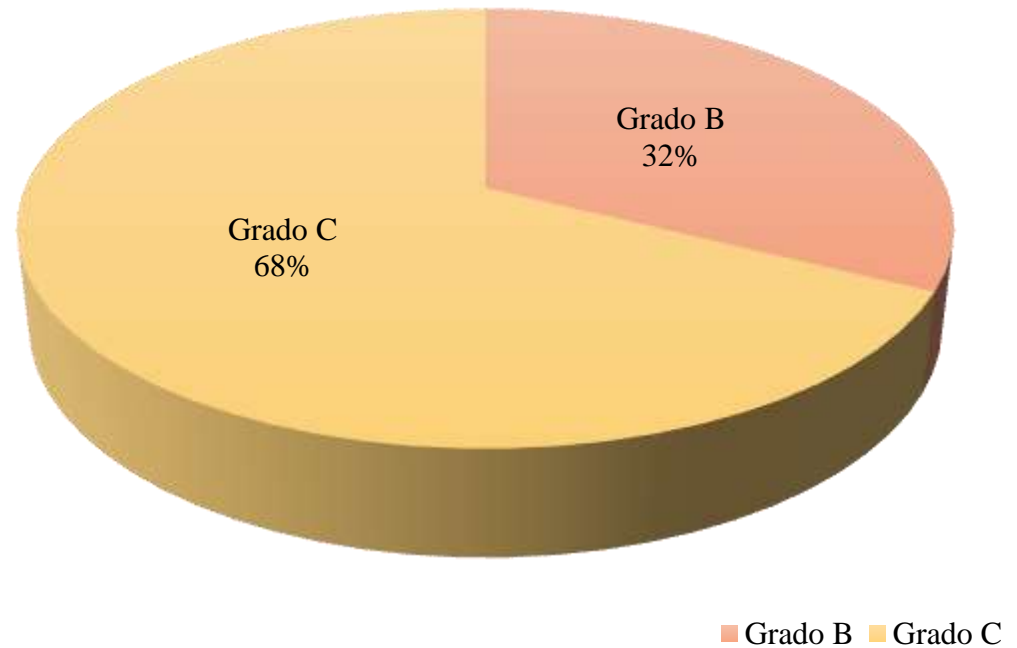
Tramo elevado de la Línea 12 del STCM.

- El tramo estructurado a base de estructura de concreto presforzado (3 km) no presenta ningún tramo con daño Grado B.
- El tramo estructurado a base de estructura compuesta (concreto-acero) (8.3 km) presenta 12 tramos con daño Grado B.
