DICTAMEN TÉCNICO DEL INCIDENTE OCURRIDO EN LA LÍNEA 12, EN EL TRAMO ELEVADO ENTRE LAS ESTACIONES OLIVOS Y TEZONCO, ENTRE LAS COLUMNAS 12 Y 13, Y ANÁLISIS DE CAUSA-RAÍZ

Dictamen Final – Fase II

CLIENTE: Secretaría de Gestión Integral de Riesgos y Protección Civil de la Ciudad de México

Reporte No.: T1148816-2021-SGIRPC-ACR-DF-L12 REV. 0

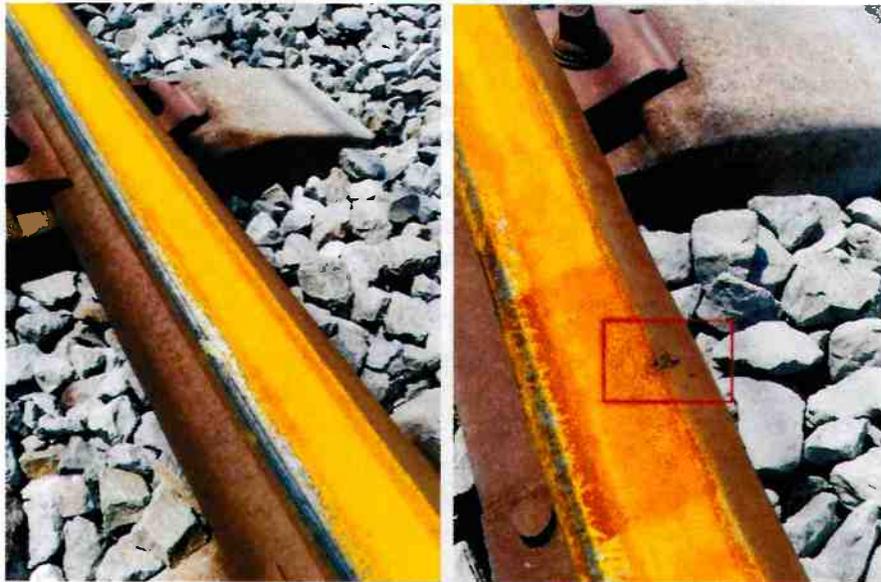
La Figura 8 contiene fotografías de los rieles mientras se inspeccionaban las vías (San Lorenzo Tezonco a Olivos). La condición de los elementos de la vía es generalmente buena. Se observó una pequeña área de desconchado (resquebrajamiento) como se muestra en la Figura 8. Particularmente la superficie del riel no presenta (en el área inspeccionada) defectos mayores y parece estar bien y uniformemente pulida. La geometría de la vía también parece adecuada para la operación.

Figura 8. Fotografías que muestran las superficies de los rieles a lo largo de la interestación Tezonco a Olivos (cercano a PK 10+400). Las marcas longitudinales del lado interno del riel muestran el punto de contacto principal de la interfase llanta-riel. En el cuadro rojo se identificó una pequeña área de desconchado (resquebrajamiento).

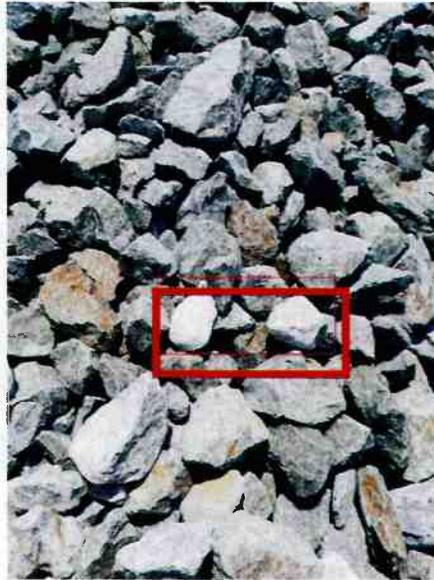
Figura 11. Fotografía que muestra una muestra representativa de las rocas de balasto. Algunas rocas de balasto son redondeadas y se encuentran identificadas dentro del cuadro rojo.

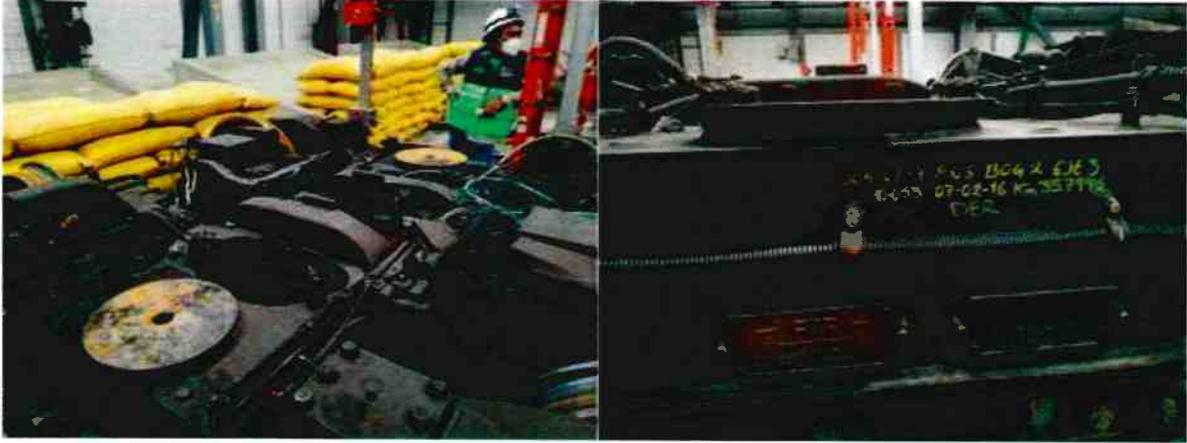
Figura 15. Fotografías del boje del Vagón 5 del convoy afectado "Ciudad de México".

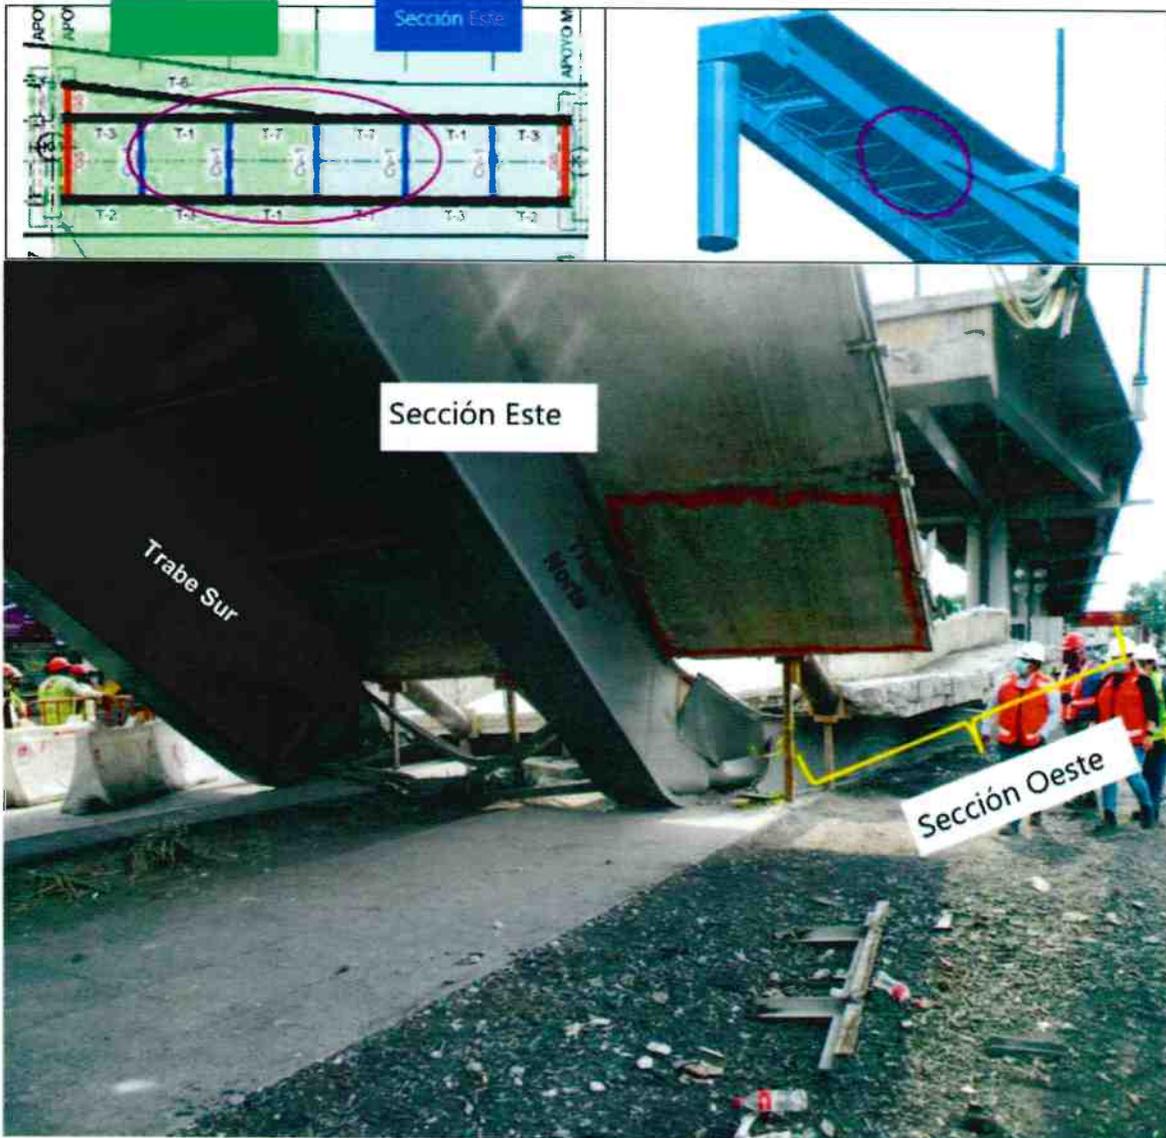
Figura 16. Fotografía que muestra el lado norte de la ubicación de la falla; se ilustran las Secciones Este y Oeste.

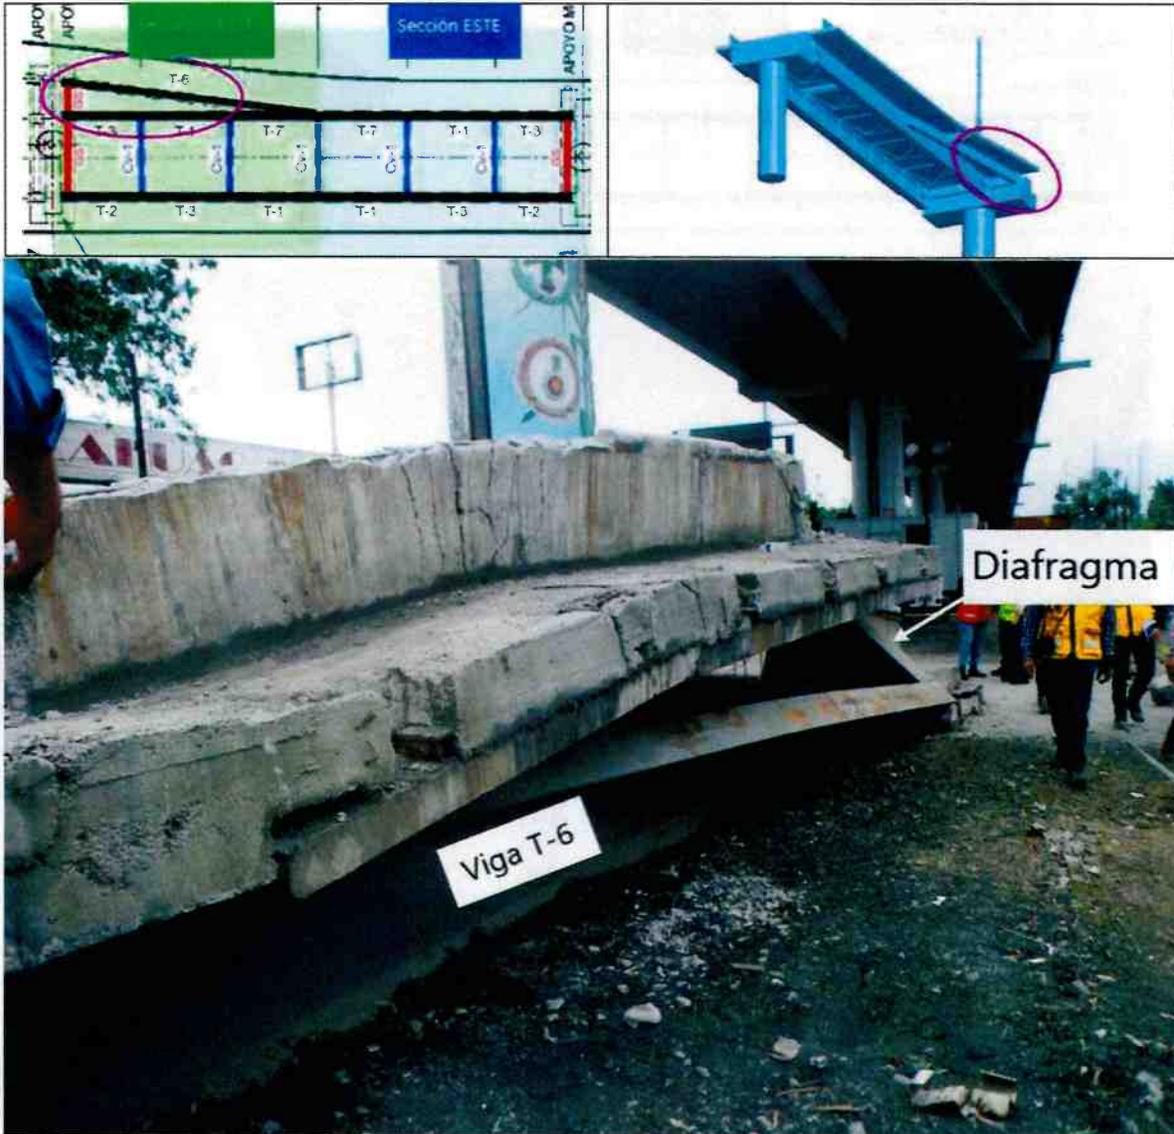
Figura 17. Fotografía que muestra la Sección Oeste de la ubicación de la falla, viendo desde el oeste. Pueden verse la Viga T-6 y el diafragma en el extremo lejano de la fotografía.

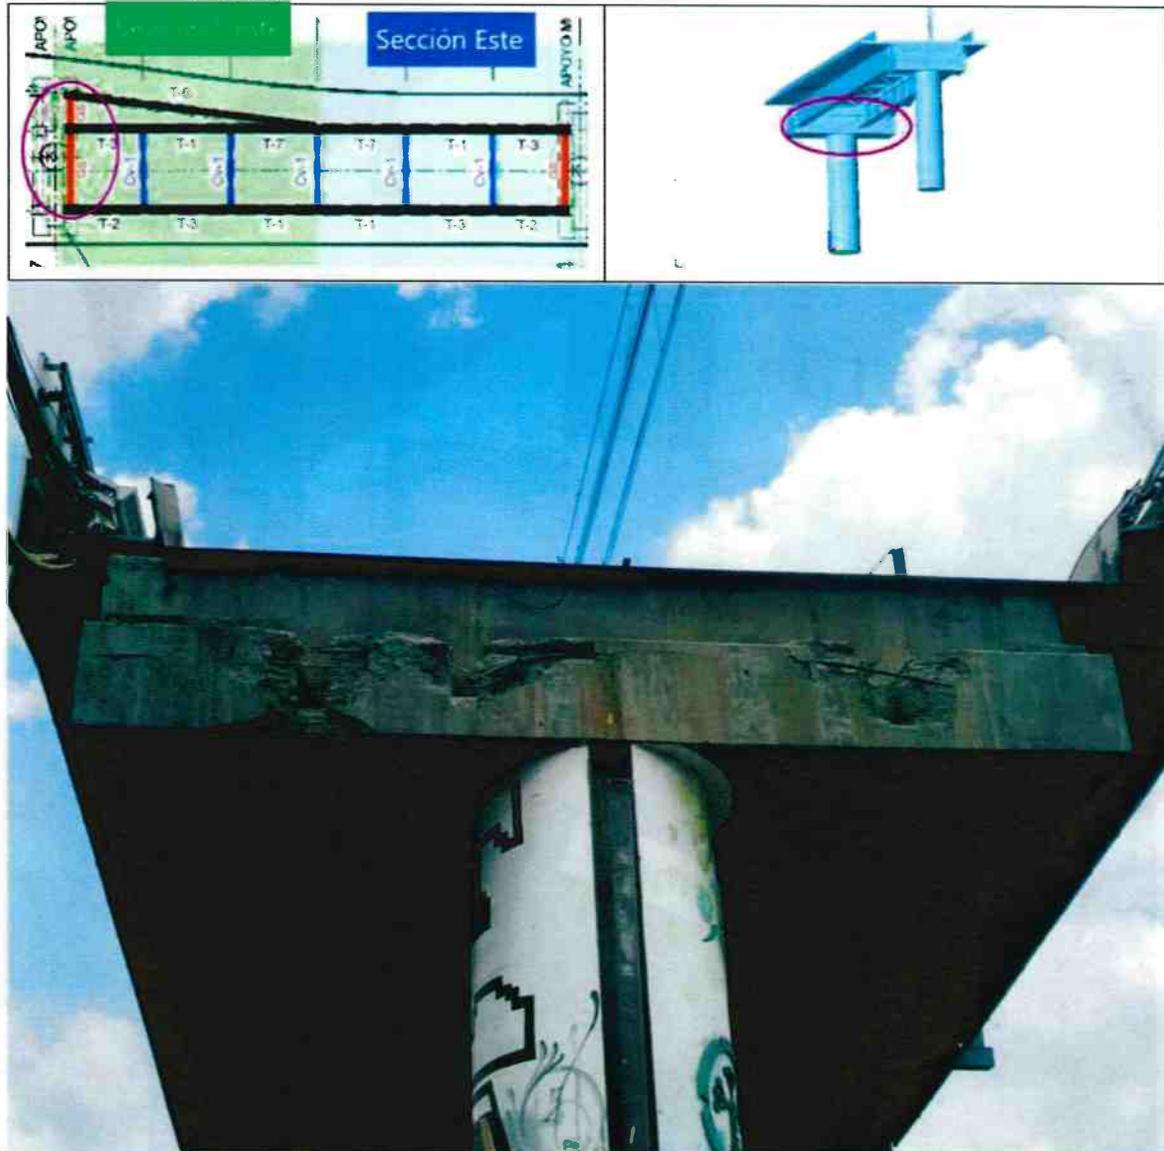
Figura 18. Fotografía que muestra la Columna 13, en donde estaba soportada la Sección Oeste antes de la falla.

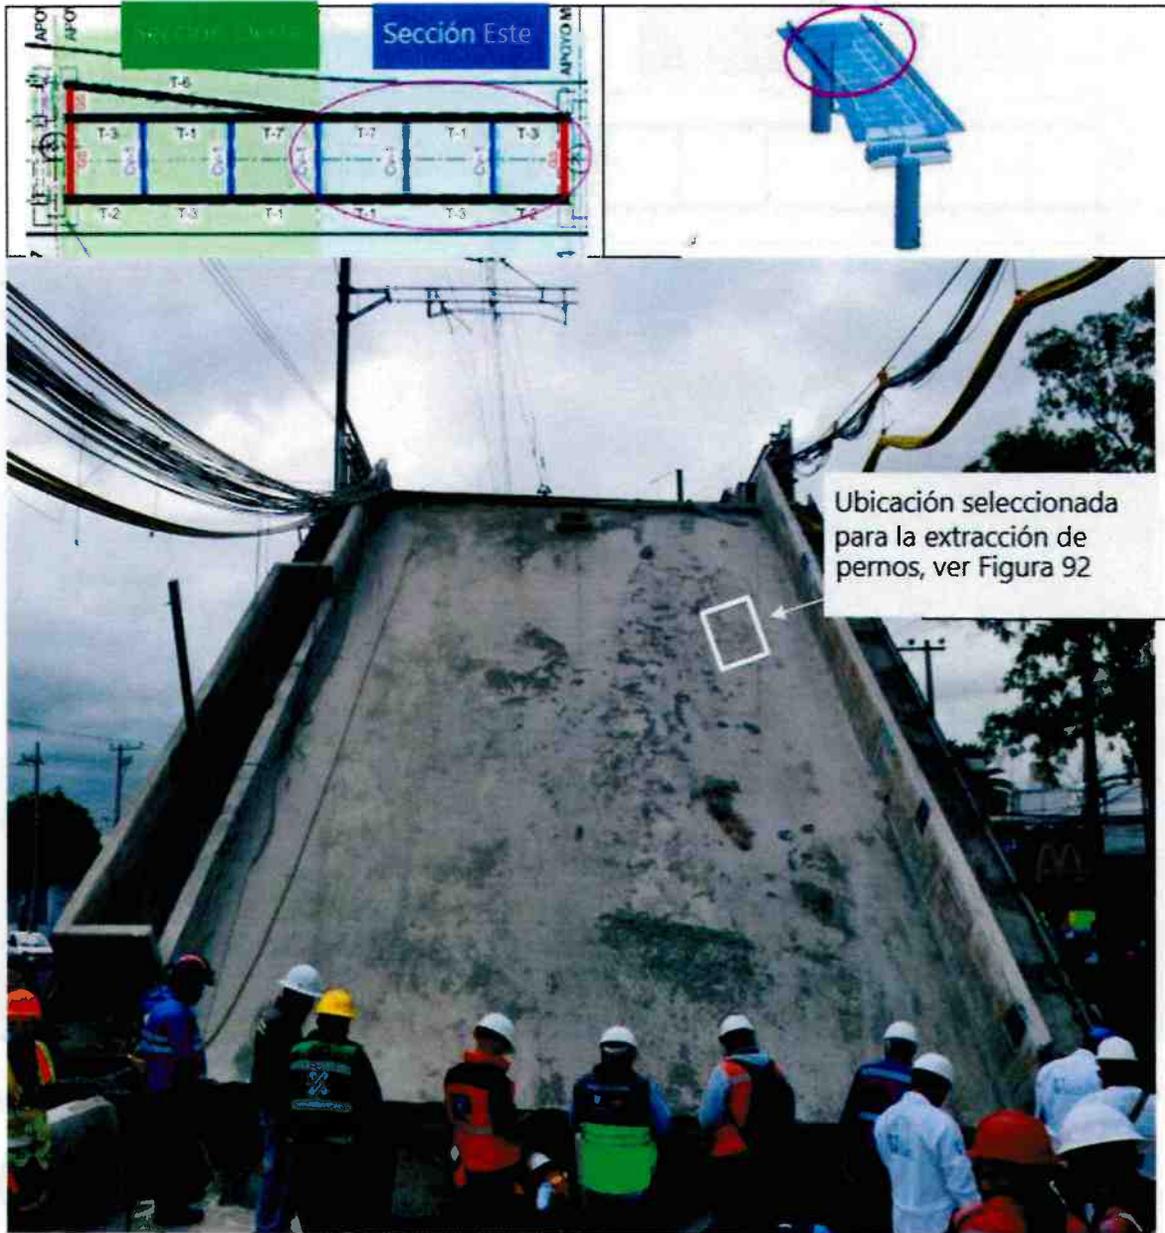
Figura 19. Fotografía que muestra la Sección Este de la ubicación de la falla, viendo desde el Este.

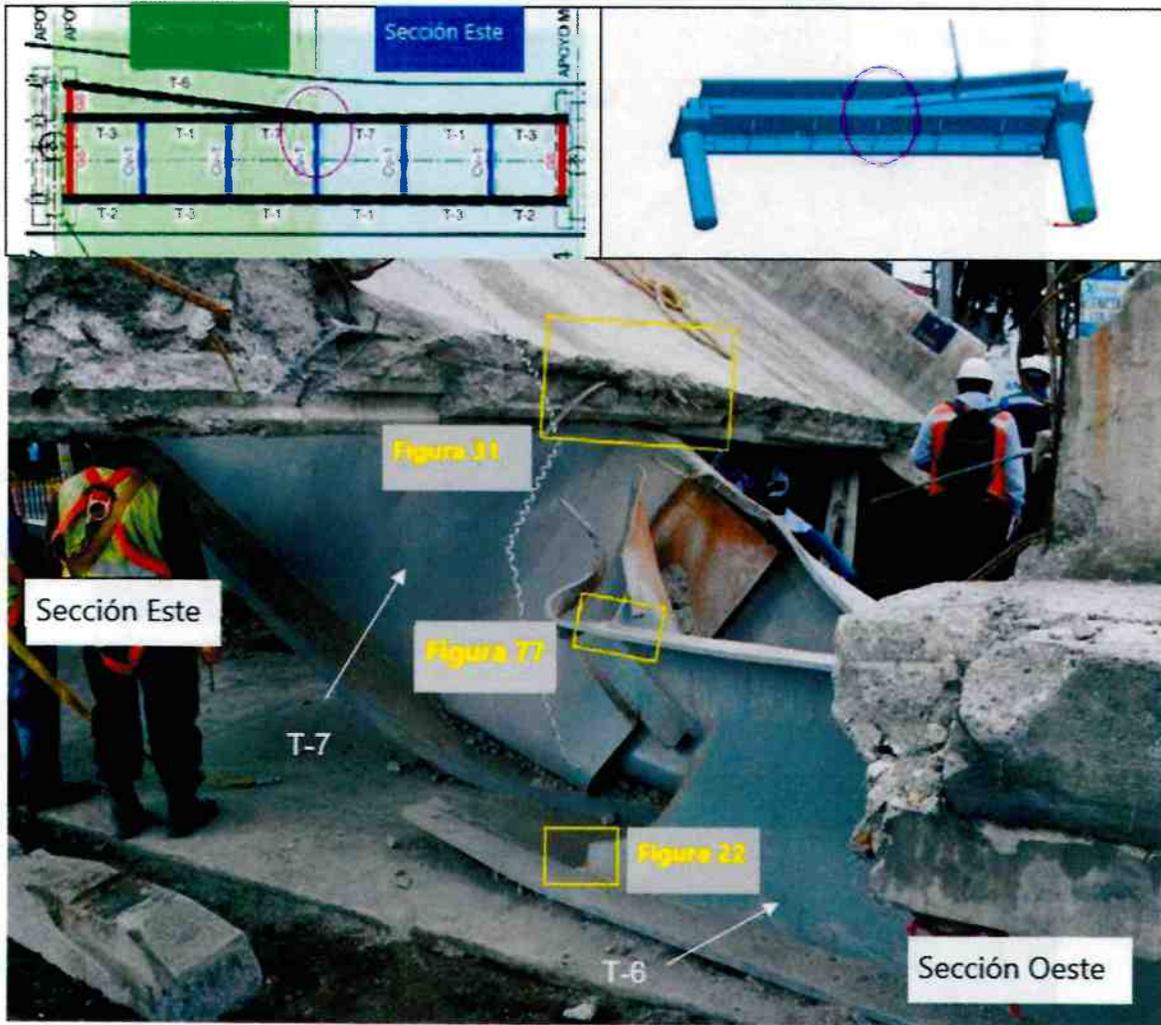
Figura 21. Fotografía que muestra la ubicación de la conexión de la Viga T-6 con la Subviga T-7.

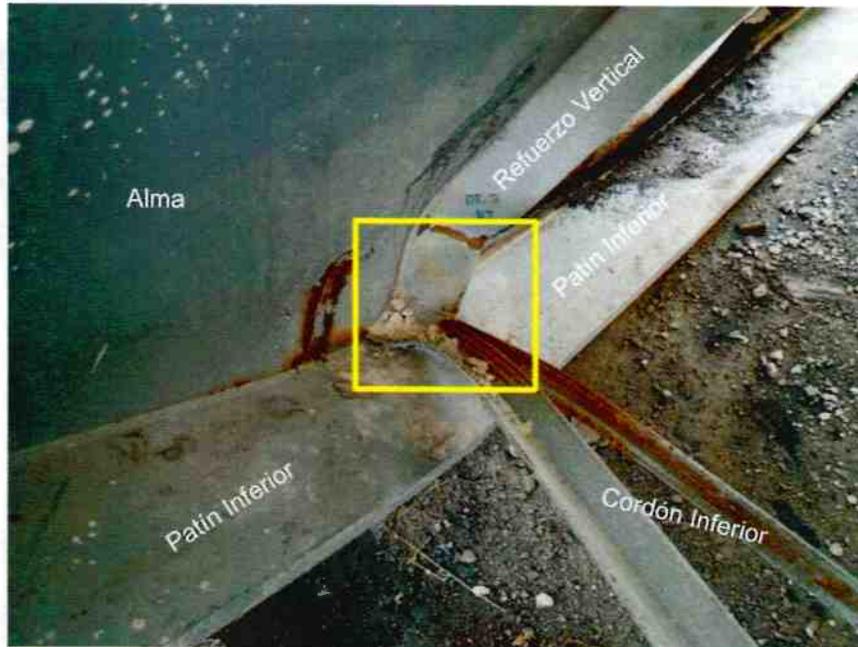
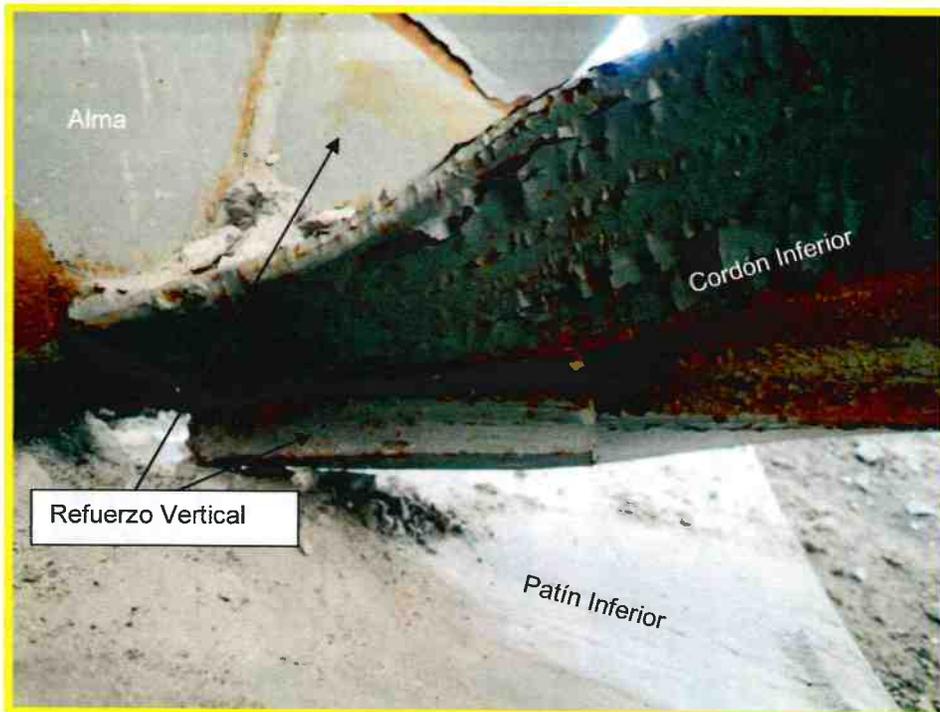
Figura 27. Fotografías que muestran la conexión entre el Cordon Inferior y el Refuerzo Vertical en la Viga Sur del Marco transversal 3. La ubicación se muestra en la 0.

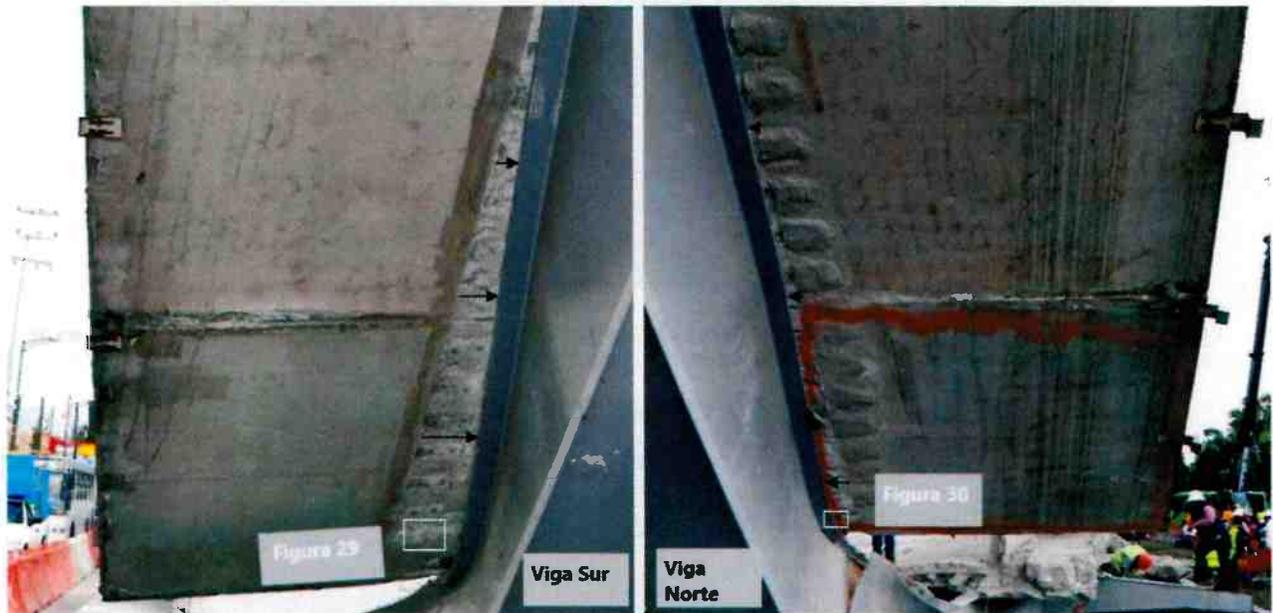
- Se identificaron daños por impacto que se rellenaron con concreto y que son consistentes con los causados con un martillo neumático, en las superficies superiores de los patines. Esto indica que los orificios que se usaron para tener acceso a las vigas de acero para soldar los pernos se hicieron después de que se colocaron las losas de concreto precolado sobre la parte superior de las vigas de acero.

Figura 28. Fotografías que muestran las plataformas externas de la Sección Este, y el movimiento relativo (ilustrado con flechas) de las Vigas Norte y Sur a la plataforma. Pueden verse los parches de concreto espaciados periódicamente adyacentes a la Viga Norte.

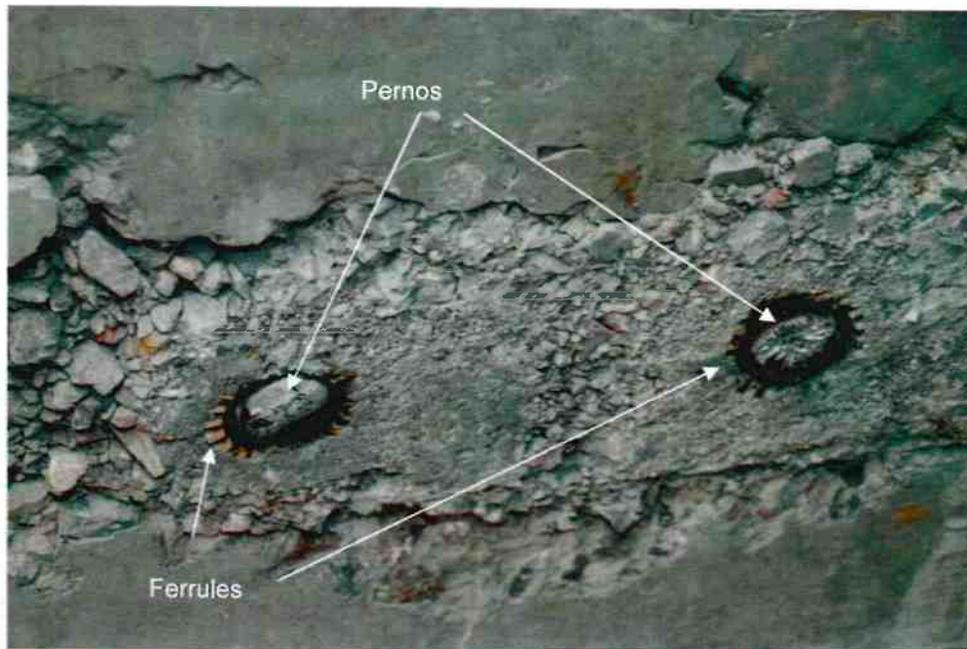
Figura 29. Fotografía que muestra las cabezas de dos pernos (y los ferrules) adyacentes a la Viga Sur en la Sección Este. Ubicación indicada en la Figura 28.

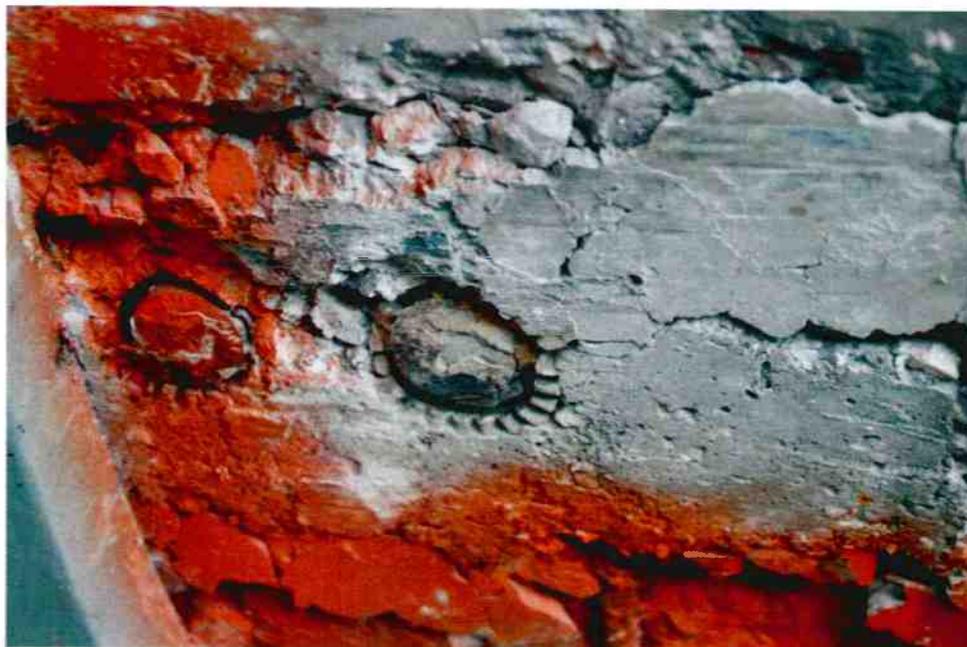
Figura 30. Fotografía que muestra las cabezas de dos pernos (y los ferrules) adyacente a la Viga Norte. Ubicación indicada en la Figura 28.

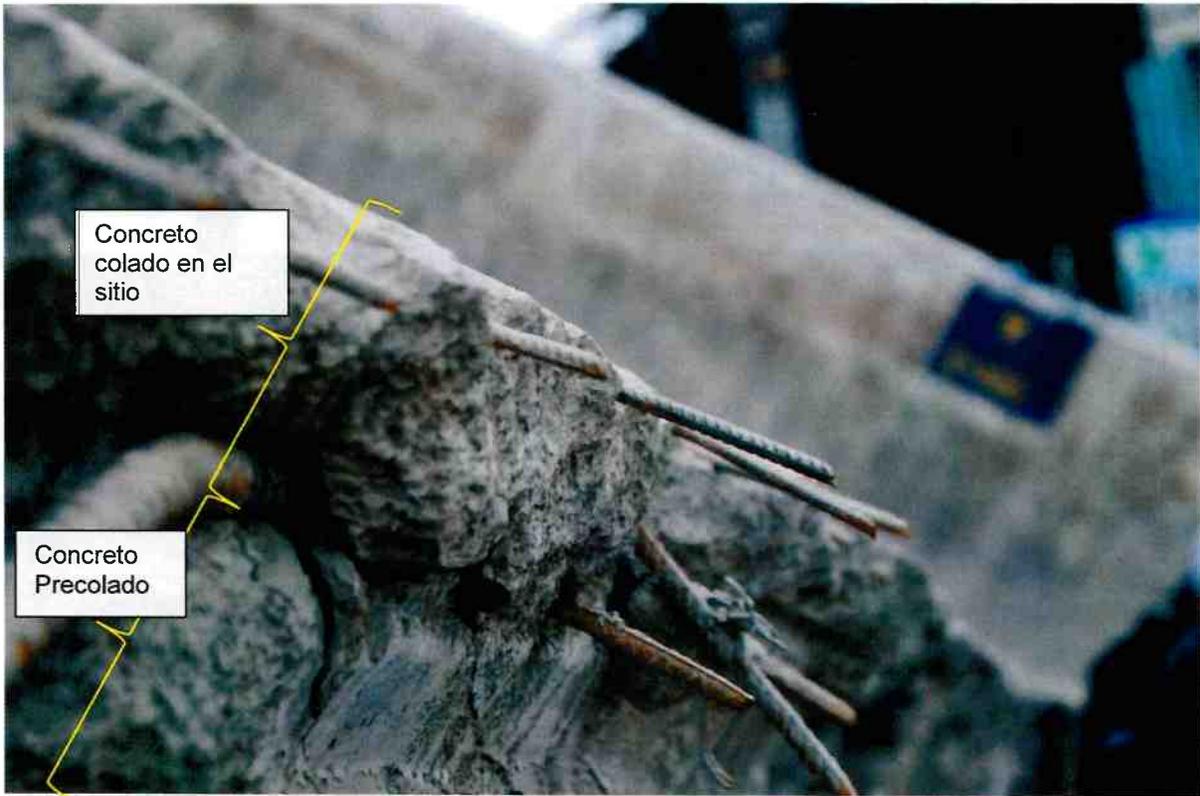
Figura 31. Fotografía que muestra varias piezas de varilla de acero de refuerzo que muestran evidencia de sobrecarga dúctil. Ubicación indicada en la Figura 21.

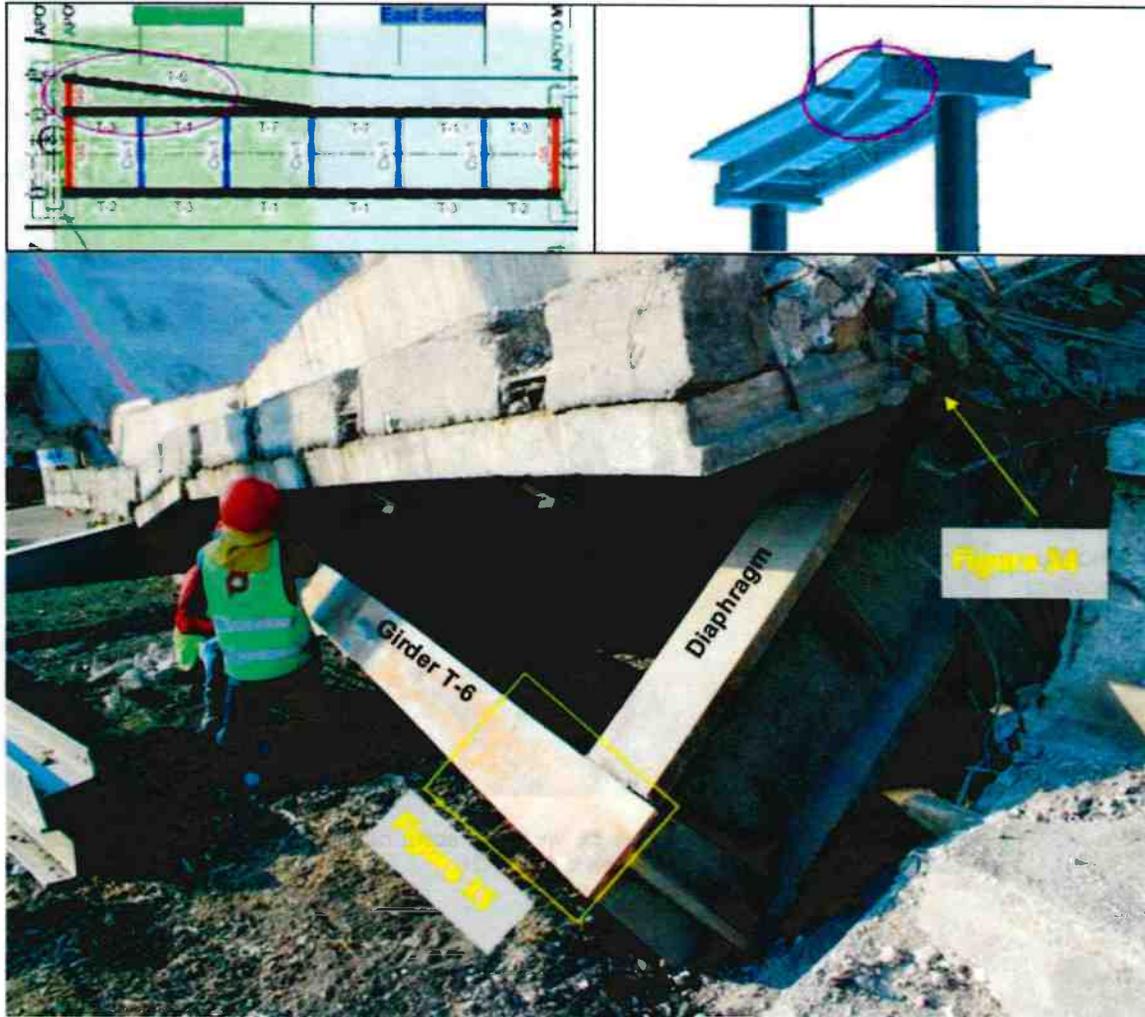
Figura 32. Fotografía que muestra el extremo oeste de la Viga T-6 en la Sección Oeste y el diafragma conectando las vigas T-6 y T-3.

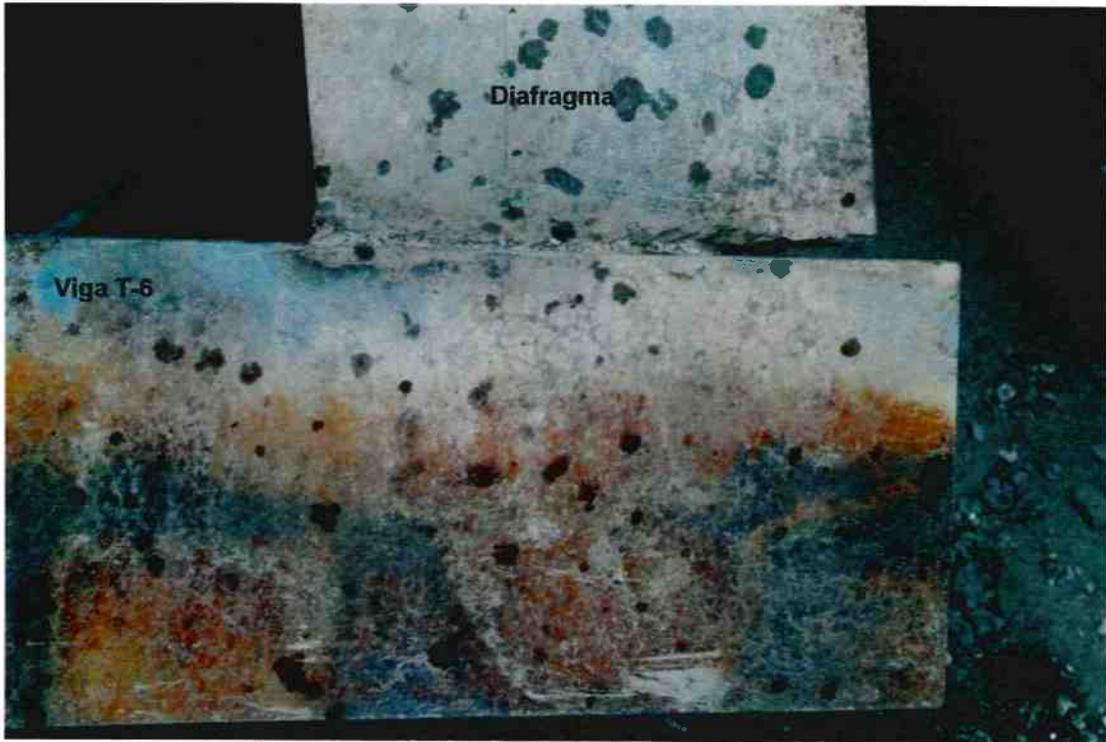
Figura 35. Fotografía que muestra la soldadura a tope que une el diafragma con el patín superior de la Viga T-6; ubicación indicada en la Figura 32.

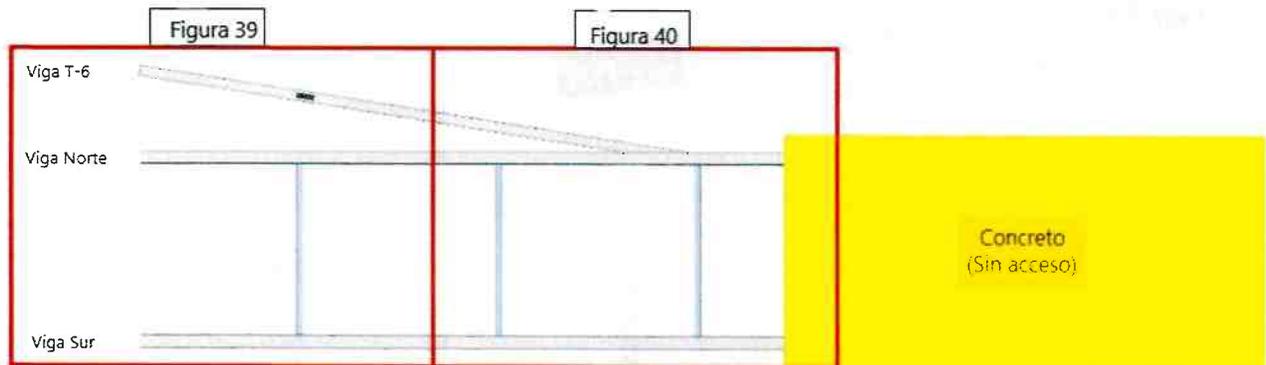
Figura 36. Ilustración que muestra las ubicaciones en las que se identificaron los remanentes de soldadura de pernos en los patines superiores de las Vigas Norte y Sur y en la Viga T-6 de la Sección Oeste. Ubicaciones de la soldadura remanente de los pernos identificadas con círculos rojos.

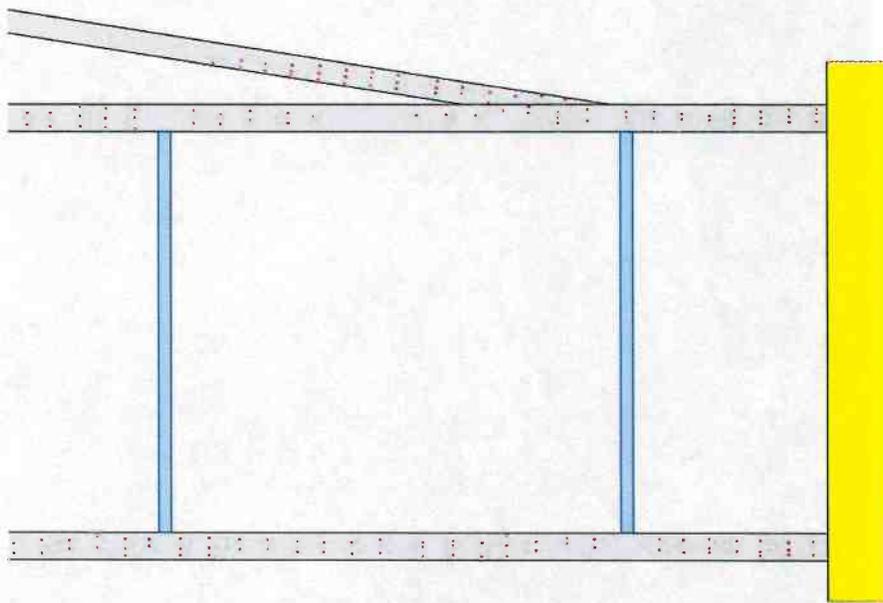
Figura 37. Ilustración que muestra las ubicaciones en las que se identificaron soldaduras remanentes de los pernos (círculos rojos) en los patines superiores de las Vigas Norte y Sur y en la Viga T-6 de extremo oeste de la Sección Oeste. La ubicación se muestra en la Figura 36.

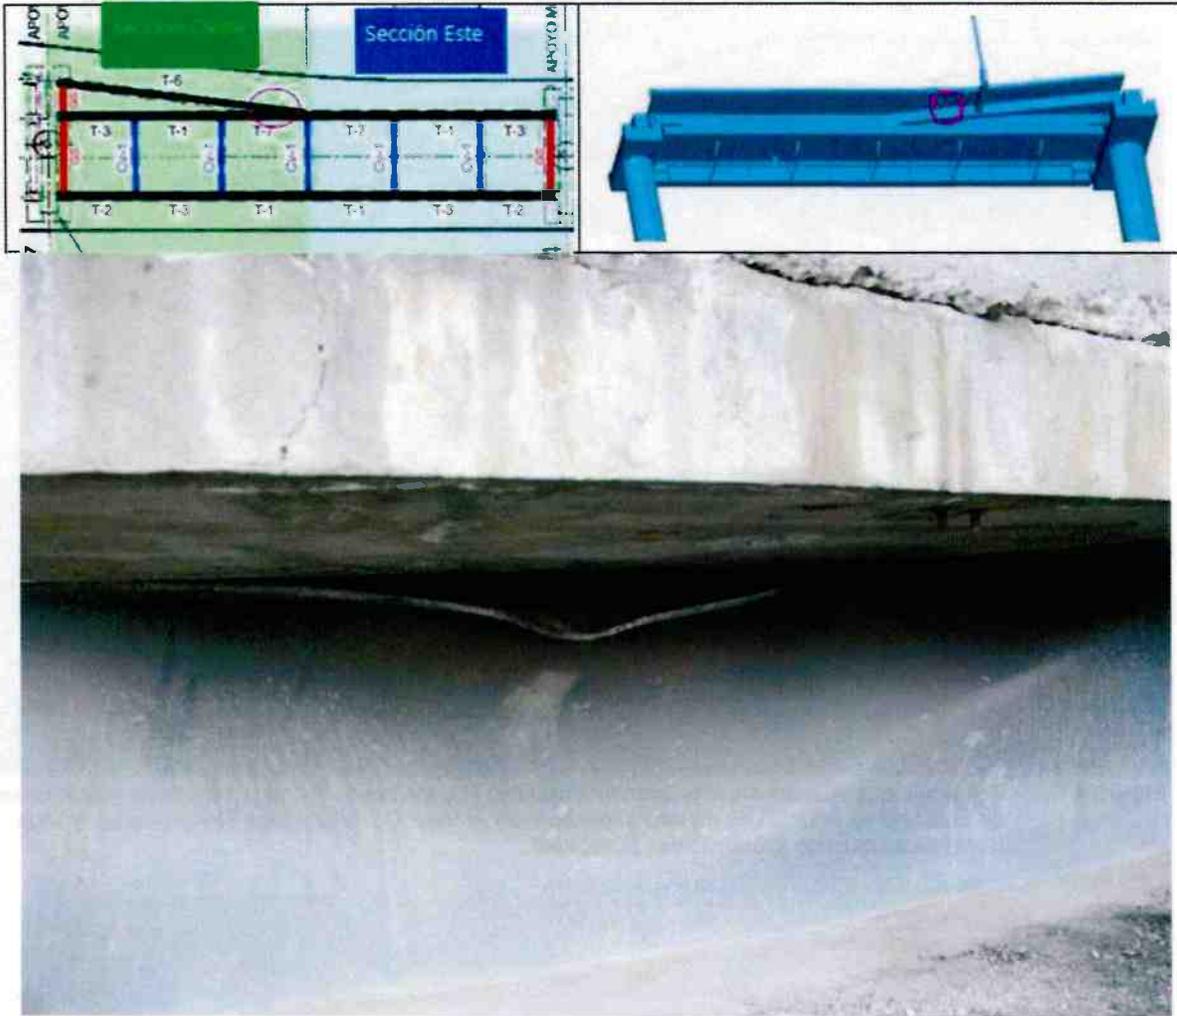
Figura 39. Fotografía que muestra el patín superior de la Viga T-6 en el extremo oeste de la Sección Oeste, y la ausencia de pernos. Las flechas amarillas identifican la direccionalidad de las marcas de contacto observadas.

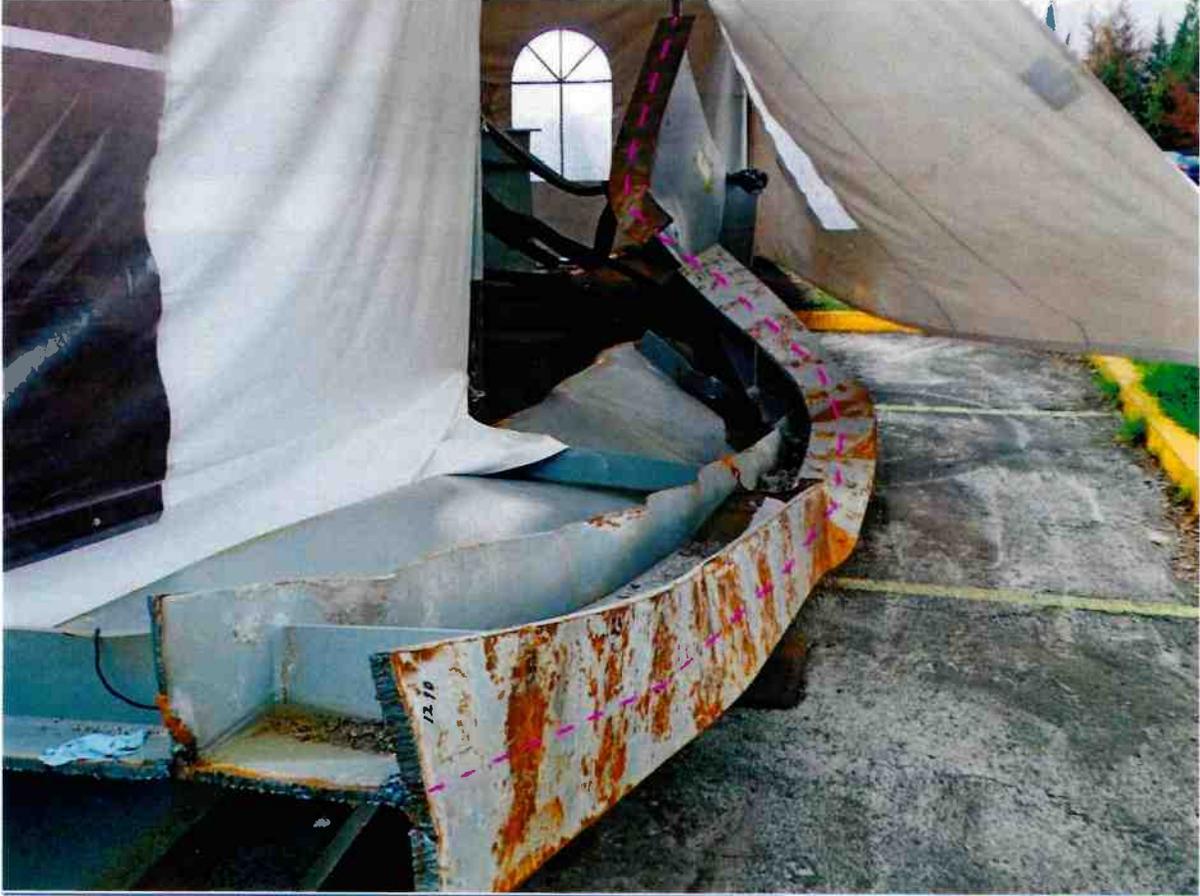
La Figura 41 y la Figura 42 son fotografías que muestran las Vigas Norte, Sur y T-6 posteriores a la remoción de la cubierta de concreto y de su transportación al área de almacenamiento. Las fotografías fueron tomadas viendo hacia el este ya que las secciones habrían estado orientadas así en el sitio del incidente. Viendo a profundidad, la Viga Norte y la Viga Sur se desvían hacia arriba, lo que corresponde a la Sección Este que aún estaba asentada en el cabezal de concreto de la Columna 12. En esta ubicación, los patines superiores de las Vigas Norte y Sur se apretaban uno contra otro, de manera que los patines superiores están rotados hacia adentro en comparación con los patines inferiores en la misma ubicación. Sin embargo, viniendo hacia la Sección Oeste, los patines superiores rotaron en la dirección opuesta - hacia afuera en relación con los patines inferiores en la misma ubicación. La Tabla 1 contiene un resumen de las observaciones para los miembros estructurales de acero que se hicieron durante las visitas al sitio.

Figura 41. Fotografía que muestra los miembros estructurales (viendo desde el este) después de que la cubierta de concreto se retiró. Los patines superiores de la Viga T-6 (azul), Viga Norte (verde), y Viga Sur (rosa) se destacaron usando líneas punteadas.

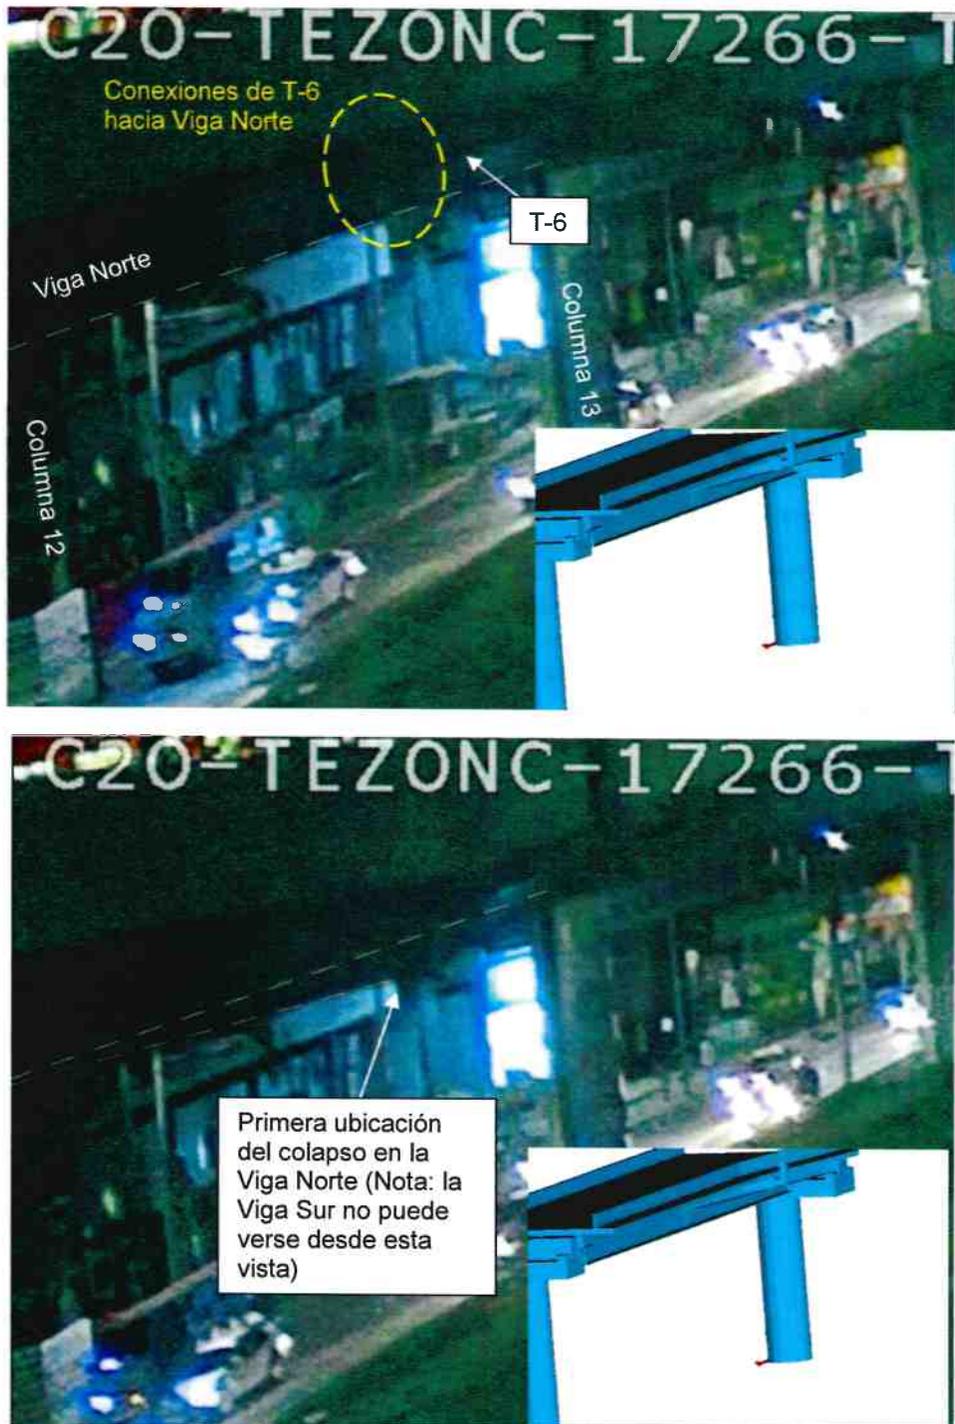
La Figura 45 contiene fotogramas de videos adquiridos de la Cámara del C5. Se ajustó el brillo y el contraste de los videos para iluminar mejor los componentes estructurales del sitio del incidente. Se rotó y sobrepuso en la misma orientación que los fotogramas de la videocámara un modelo tridimensional (3D) que se construyó como parte de modelado computacional. Dicha figura contiene dos fotogramas. El cuadro superior es justo antes del inicio del colapso, mientras que el cuadro inferior es aproximadamente 0.5 segundos posteriores al inicio del colapso. Se dibujó una línea gris punteada en los fotogramas para identificar la ubicación del patín inferior de la Viga Norte. Es claro al comparar el video con el modelo 3D que la Viga Sur no puede verse desde esta perspectiva. En el cuadro inferior se añadió una segunda línea punteada en rojo para reflejar la ubicación del patín inferior de la Viga Norte en este punto del tiempo. Con base en este fotograma, parece que el colapso inicia en el tramo central, cerca de la ubicación en la que la Viga T-6 se une con la Viga Norte. La Figura 46 es un fotograma de aproximadamente 1 segundo después de que inició el colapso. Ahora la Viga Sur se encuentra a la vista del cuadro y puede verse cayendo a lo que parece ser una distancia similar del suelo que la Viga Norte, sugiriendo que la falla de las Vigas Norte y Sur ocurrió casi al mismo tiempo.

Figura 45. Fotogramas extraídos de la secuencia en video de una cámara de seguridad en la calle (C5) aproximadamente a las 22:11:15 del 3 de mayo de 2021. El marco superior se encuentra justo antes del inicio del colapso y el marco inferior aproximadamente 0.5 segundos después.

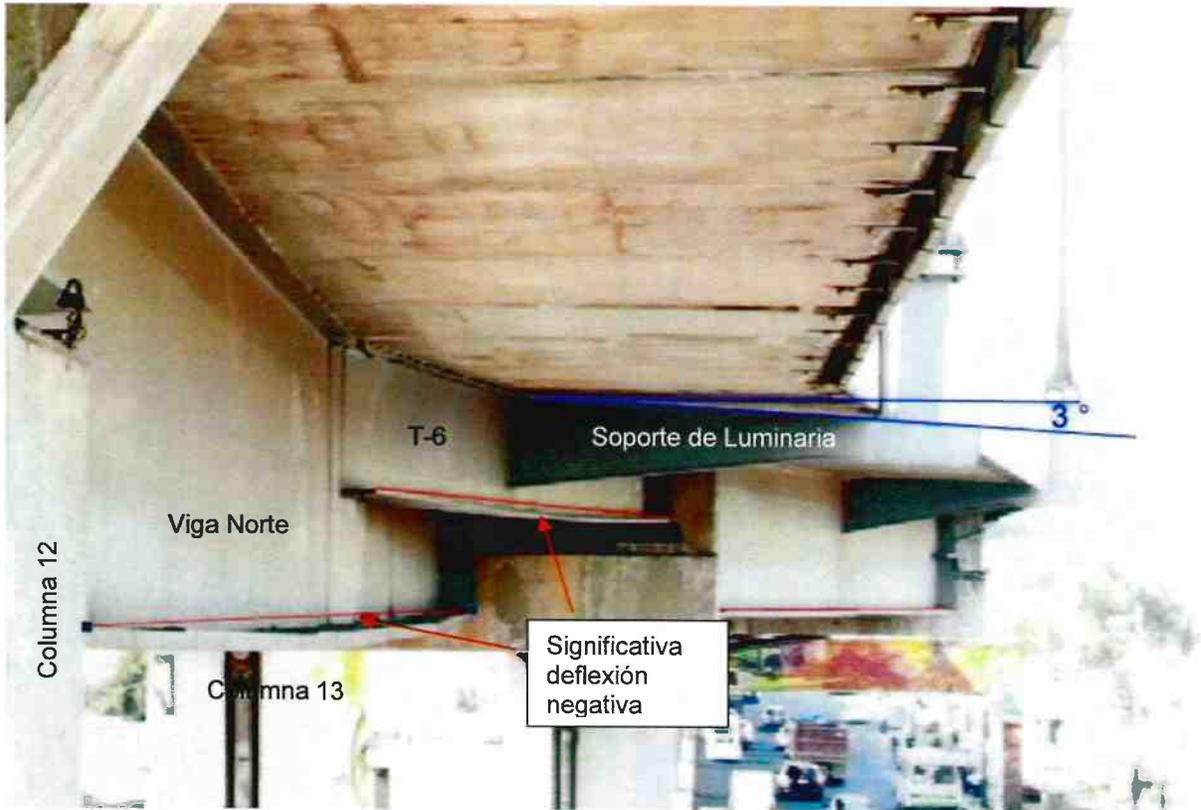
En diciembre de 2019 se realizó una inspección a los pilares de concreto y a los cabezales usando drones a control remoto que capturaran fotografías y video de cada columna. La Figura 47, Figura 48, y Figura 49 son cuadros del video capturado durante dicha inspección. La Figura 47 muestra el lado norte, entre las Columnas 12 y 13; la Viga Norte y la Viga T-6 específicamente. Se añadieron líneas rectas a la imagen para ilustrar la significativa deflexión hacia abajo asociada con la Viga Norte y la Viga T-6. Las líneas fueron dibujadas al final del patín inferior de cada viga. La distancia entre esta línea y el patín inferior corresponde a la cantidad de deflexión. Se estima que la deflexión es mayor que el espesor del patín inferior de la Viga Norte en el centro del tramo, que es de 3 pulgadas. Este es un valor mínimo ya que el cabezal de la Columna 12 bloquea la terminación de la Viga Norte, lo que desplazaría la línea roja e indicaría una deflexión más negativa. Adicionalmente, existe una rotación notable del soporte de luz elevadizo que se enlaza en T-6. Se estima que esta rotación es de aproximadamente 3 grados. La Figura 48 muestra la Viga Sur entre las Columnas 12 y 13. Similar al lado norte, se observa deflexión negativa; sin embargo, la cantidad parece ser menor a la que se identifica en las vigas Norte y T-6. Para comparación, la Figura 49 muestra el lado sur del tramo entre las Columnas 13 y 14; un tramo al Este del sitio del incidente. Igualmente, se dibujó una línea en donde termina el patín inferior de la viga. No hubo deflexión negativa observable asociada con este miembro.

Figura 47. Fotograma adquirido de una secuencia en video de una inspección por drones realizada en diciembre de 2019 que muestra una importante deflexión negativa de la Viga Norte y de la Viga T-6 entre las Columnas 12 y 13.
