DICTAMEN TÉCNICO DEL INCIDENTE OCURRIDO EN LA LÍNEA 12, EN EL TRAMO ELEVADO ENTRE LAS ESTACIONES OLIVOS Y TEZONCO, ENTRE LAS COLUMNAS 12 Y 13, Y ANÁLISIS DE CAUSA-RAÍZ

Dictamen Final – Fase II

CLIENTE: Secretaría de Gestión Integral de Riesgos y Protección Civil de la Ciudad de México

Reporte No.: T1148816-2021-SGIRPC-ACR-DF-L12 REV. 0

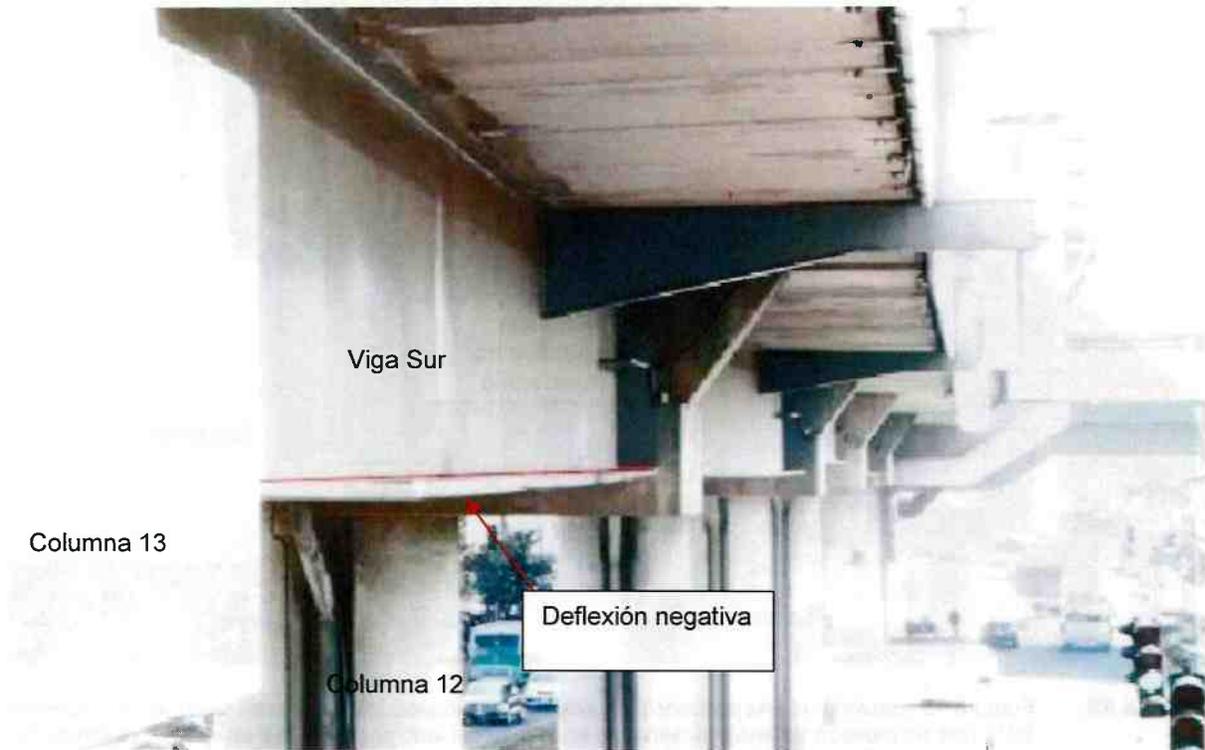
En diciembre de 2019 se realizó una inspección a los pilares de concreto y a los cabezales usando drones a control remoto que capturaran fotografías y video de cada columna. La Figura 47, Figura 48, y Figura 49 son cuadros del video capturado durante dicha inspección. La Figura 47 muestra el lado norte, entre las Columnas 12 y 13; la Viga Norte y la Viga T-6 específicamente. Se añadieron líneas rectas a la imagen para ilustrar la significativa deflexión hacia abajo asociada con la Viga Norte y la Viga T-6. Las líneas fueron dibujadas al final del patín inferior de cada viga. La distancia entre esta línea y el patín inferior corresponde a la cantidad de deflexión. Se estima que la deflexión es mayor que el espesor del patín inferior de la Viga Norte en el centro del tramo, que es de 3 pulgadas. Este es un valor mínimo ya que el cabezal de la Columna 12 bloquea la terminación de la Viga Norte, lo que desplazaría la línea roja e indicaría una deflexión más negativa. Adicionalmente, existe una rotación notable del soporte de luz elevadizo que se enlaza en T-6. Se estima que esta rotación es de aproximadamente 3 grados. La Figura 48 muestra la Viga Sur entre las Columnas 12 y 13. Similar al lado norte, se observa deflexión negativa; sin embargo, la cantidad parece ser menor a la que se identifica en las vigas Norte y T-6. Para comparación, la Figura 49 muestra el lado sur del tramo entre las Columnas 13 y 14; un tramo al Este del sitio del incidente. Igualmente, se dibujó una línea en donde termina el patín inferior de la viga. No hubo deflexión negativa observable asociada con este miembro.

Figura 48. Fotograma adquirido de una secuencia en video de una inspección por drones realizada en diciembre de 2019 que muestra la deflexión negativa de la Viga Sur entre las Columnas 12 y 13.

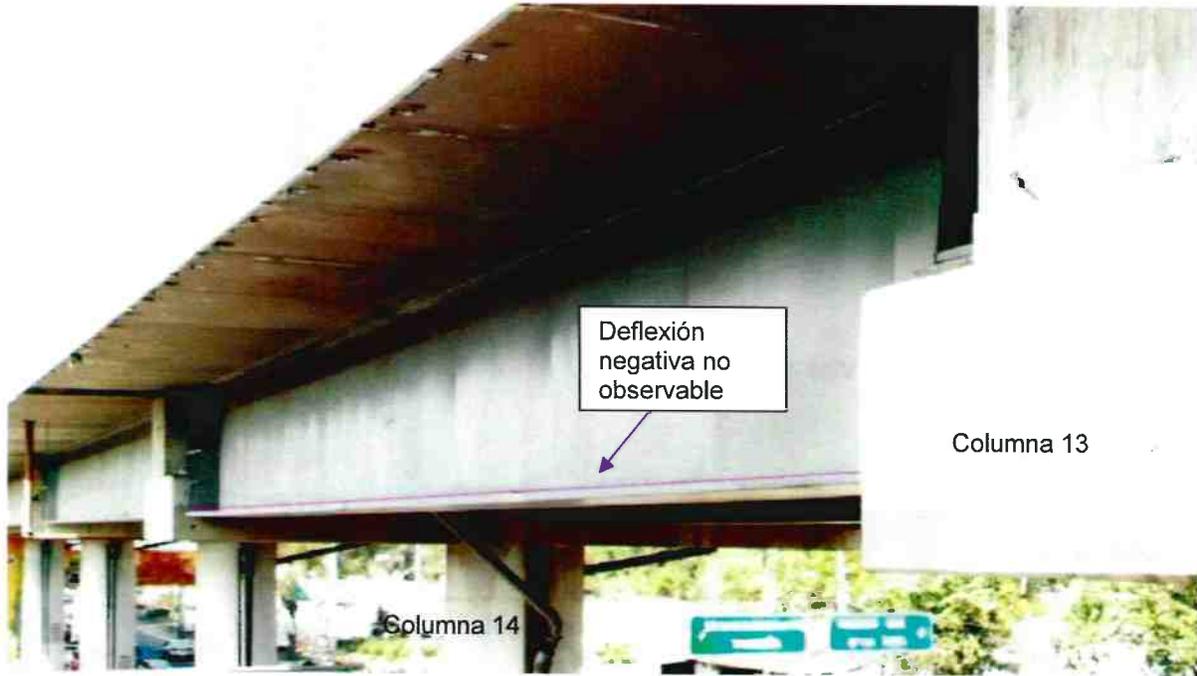
Figura 49. Fotograma adquirido de una secuencia en video de una inspección por drones realizada en diciembre 2019 que no muestra deflexión observable en la viga del lado sur del tramo entre las Columnas 13 y 14; un tramo al Este del sitio del incidente.

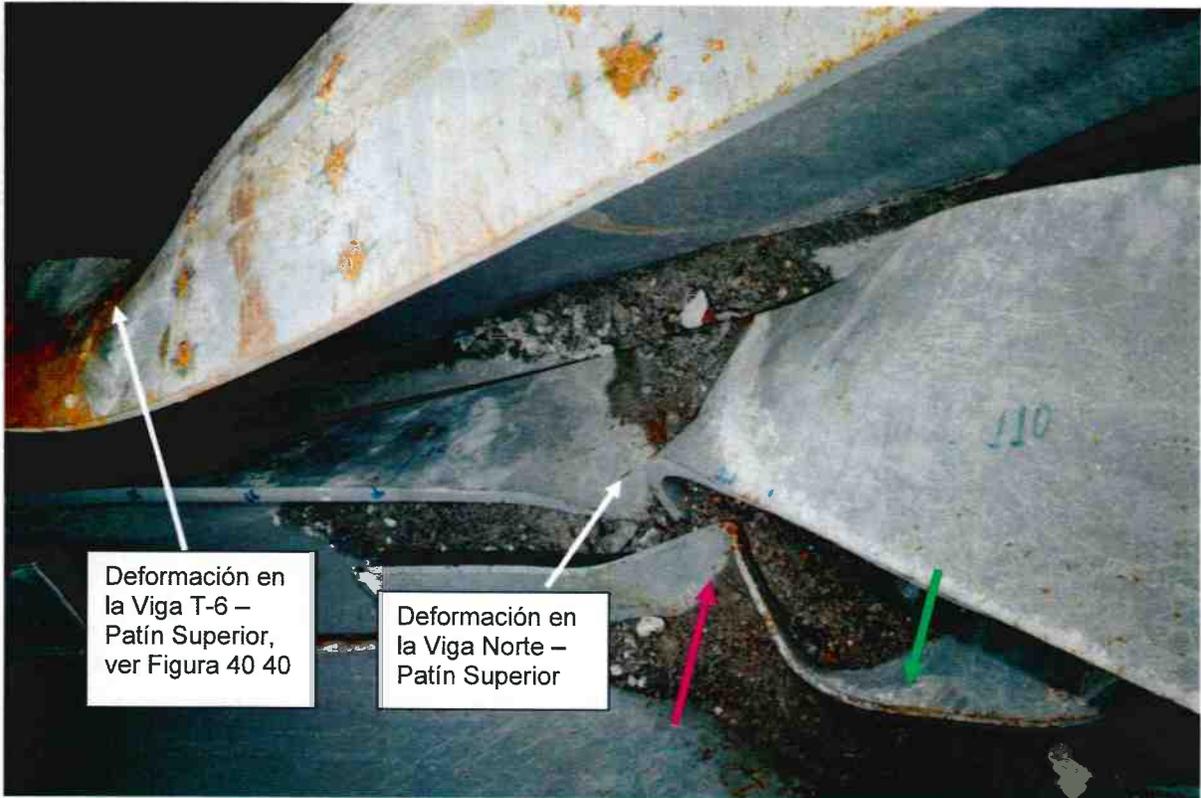
Figura 53. Fotografía que muestra las ubicaciones de la deformación principal en la Viga Norte y en la Viga T-6 de la Sección Oeste, en relación con la deformación anterior capturada por Google Street View en agosto de 2019, refiérase a las correspondientes flechas rosas y verdes de la Figura 52.

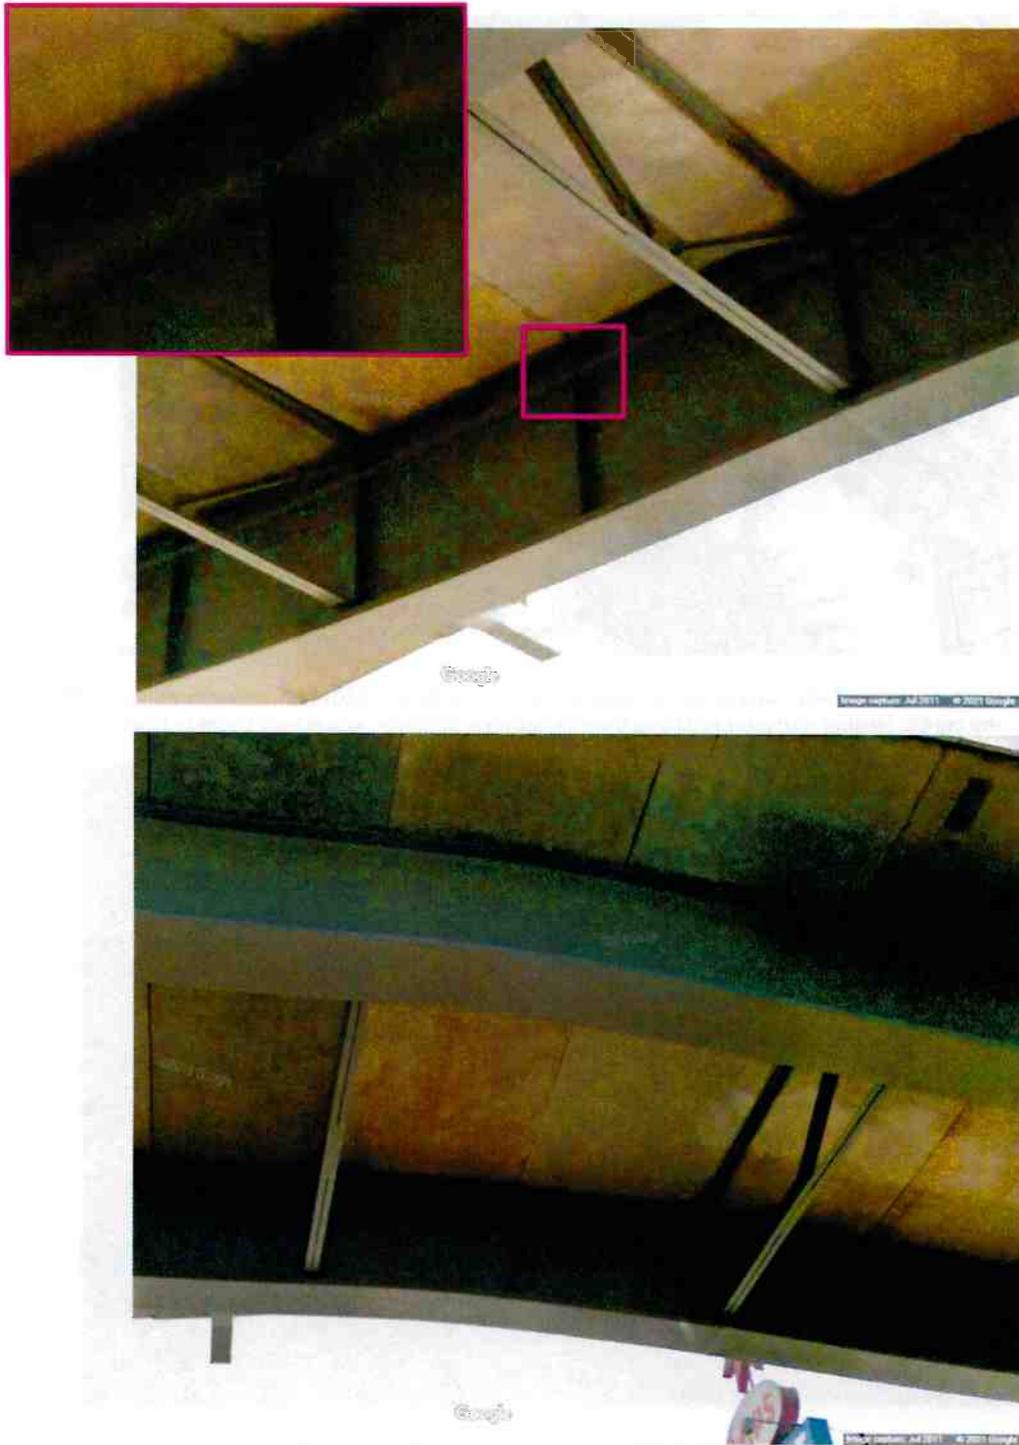
Figura 54. Capturas de pantalla tomadas de Google Street View en 2011 que no muestran evidencia de mancha de humedad, eflorescencia, o deformación del refuerzo longitudinal en la ubicación de la falla.

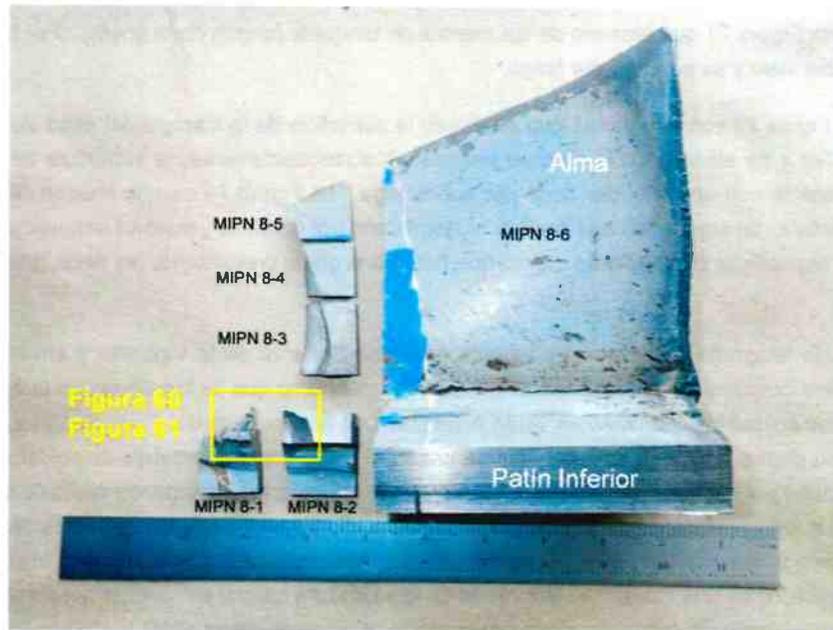
La Figura 59 es una fotografía que muestra las piezas remanentes recibidas de la Fiscalía de la grieta en el patín inferior y en el alma de la Viga T-6; ID de la Fiscalía: MIPN 8. DNV hizo sub-etiquetas para cada muestra, las cuales se ilustran en la figura. Con base en la observación in situ de las marcas de playa (Figura 24), el que se sospecha es el origen de la grieta fue rastreado hasta la soldadura de filete entre el patín inferior y el alma. La Figura 60 es una fotografía que muestra más características que son consistentes con marcas de playa, dentro del alma y adyacentes a la soldadura de filete. Éstas se ilustran en la figura con flechas amarillas y parecen emanar de la soldadura de filete. La Figura 61 es una fotografía que muestra la superficie de la fractura en la que se sospecha es el origen de la grieta; la misma área rotada $\sim 180^\circ$ en comparación con la Figura 60. La Figura 62 y la Figura 63 son fotomicrografías con mayor aumento que muestran el que se sospecha que es el origen de la grieta. En la Figura 63, pueden verse marcas radiales en la superficie de la fractura ilustradas con flechas amarillas. Estas características se llaman marcas de trinquete⁷ y son características fractográficas específicas que indican sitios de iniciación con múltiples grietas. Adicionalmente, existe una diferencia en la topografía de la superficie de la fractura que ocurre donde se encuentra la línea punteada anaranjada. La Figura 64 es una imagen SEM que muestra la misma ubicación que se ilustra en la Figura 63. Las marcas de trinquete radiales son más evidentes, y la característica adyacente a estas características parece ser una muesca (daño mecánico). Aunque no se identificaron marcas de fatiga en el sitio de iniciación de la grieta, las características macro son consistentes con un mecanismo de fatiga.

Figura 59. Fotografía que muestra las piezas remanentes de la ubicación que se ilustra en la Figura 22 después de los ensayos destructivos de la Fiscalía. La fotografía ilustra las muestras en las condiciones en las que se recibieron cuando fueron entregadas al laboratorio de DNV en Columbus, OH. ID de la Fiscalía – MIPN 8; una pieza del Patin Inferior no aparece en la imagen. La escala de la regla se encuentra en pulgadas.

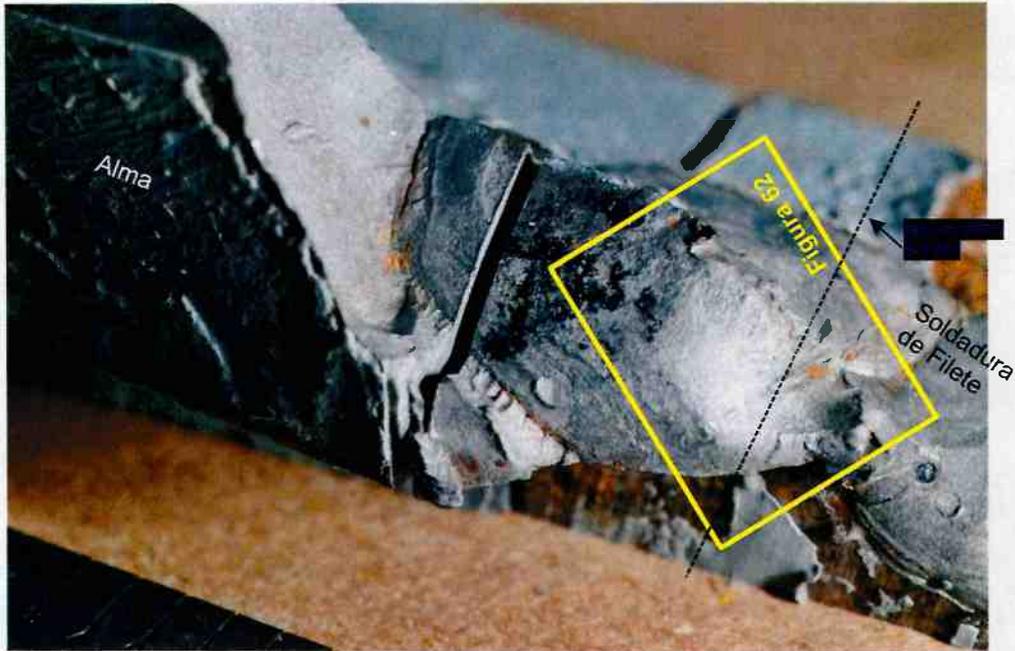
Figura 61. Fotografía que muestra el que se sospecha que es el origen de la grieta en las muestras MIPN 8-1 y MIPN 8-2. El ángulo de la vista se rotó aproximadamente 180 grados en comparación con la Figura 60. Ubicación indicada en la Figura 59. La escala en esquina inferior izquierda son marcas de 1/10 pulgadas.

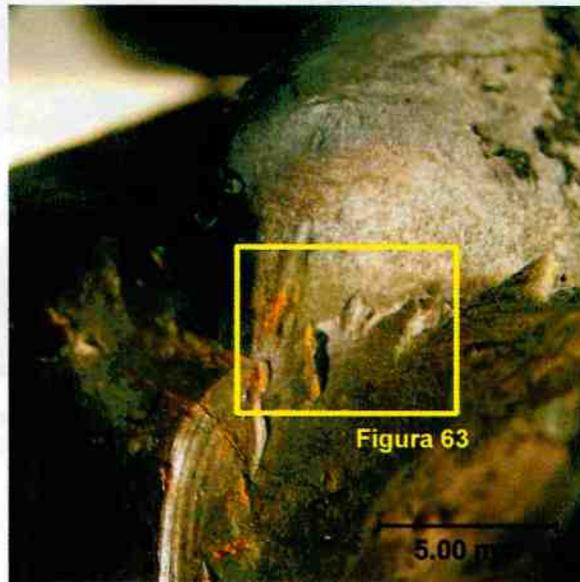
Figura 62. Fotomicrografía que muestra el que se sospecha es el origen de la grieta en la muestra MIPN 8-1. Ubicación indicada en la Figura 59.

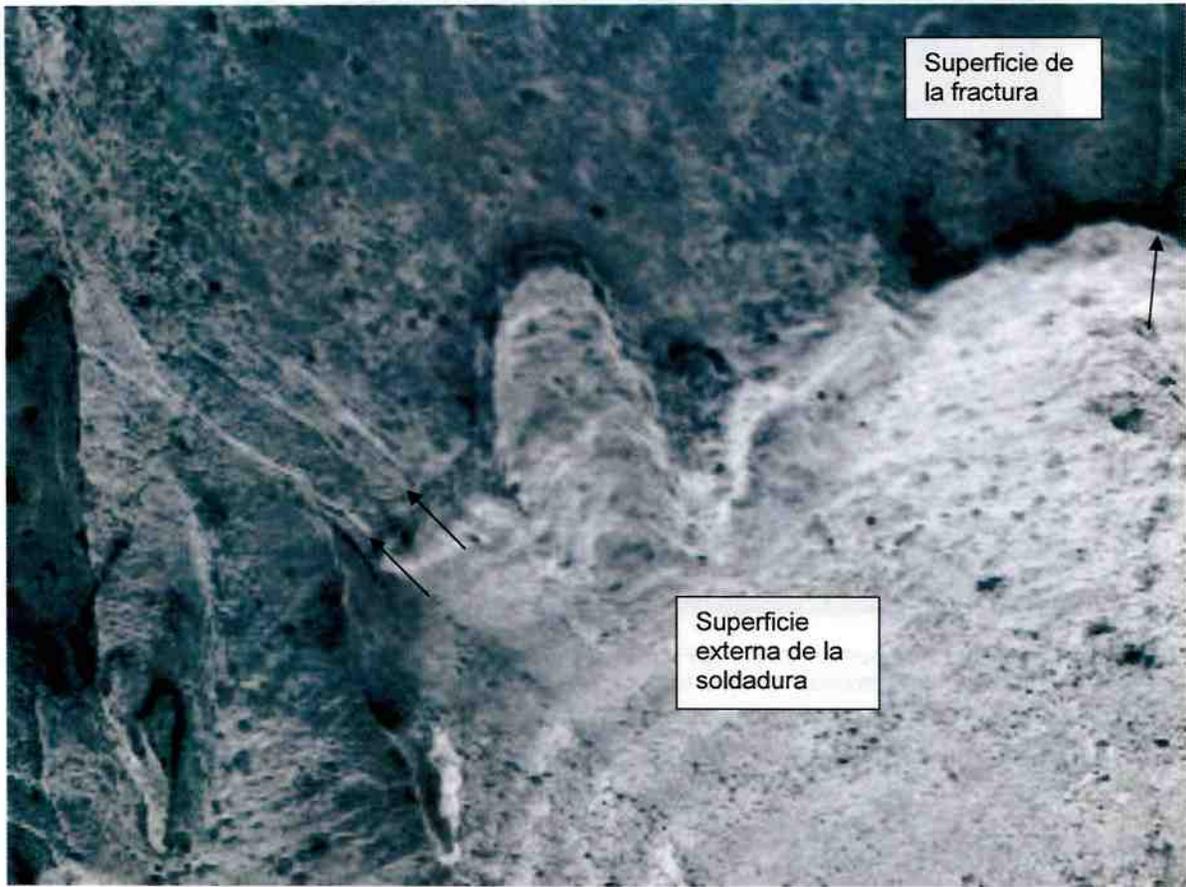
Figura 64. Imagen SEM que muestra la misma ubicación que se ilustra en la Figura 63.

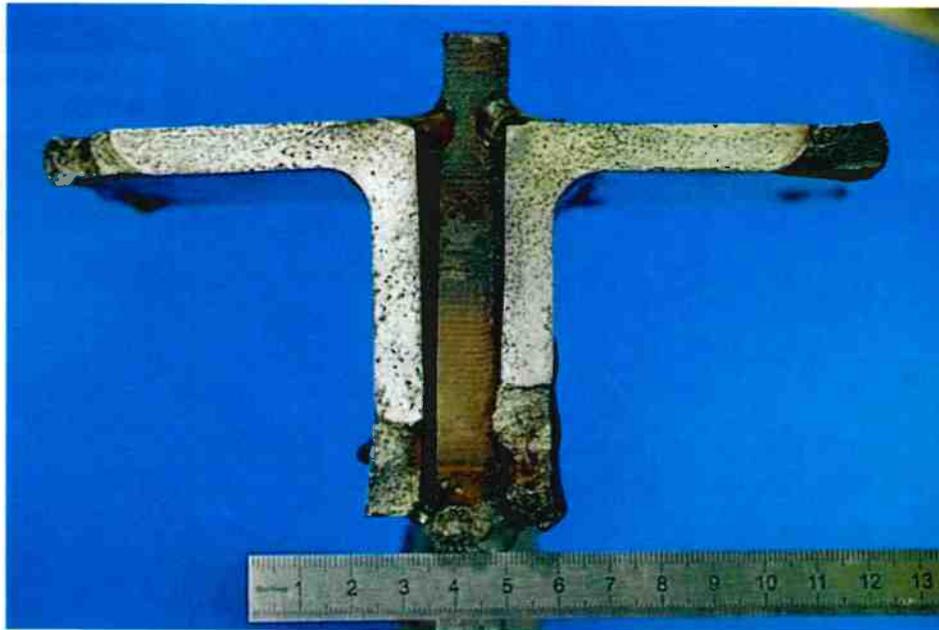
La Figura 65 es una fotografía de la muestra que contiene la grieta en el cordón superior del Marco transversal 3 después de la limpieza (remoción química y mecánica de los productos de la corrosión). La foto la adquirió la Fiscalía, antes de entregar las piezas remanentes a DNV para su análisis. Se presenta una fotografía de las piezas remanentes, como las recibió DNV en la Figura 66. El ángulo de acero que se encuentra en los lados izquierdo y derecho contenía IDs, MIPN 10-2 y MIPN 10-1, respectivamente. Las subetiquetas de cada uno se encuentran ilustradas en la figura. La Figura 67 es una fotomicrografía que muestra la superficie de la fractura de la muestra MIPN 10-2-1 en el que se sospecha es el origen de la grieta; un área adyacente a la soldadura de filete que se hizo para unir el cordón superior con el refuerzo vertical. Refiérase a la Figura 26 para observar la ubicación de la soldadura de filete. Son evidentes las marcas de trinquete en las flechas amarillas que se originan en la esquina. Viendo hacia abajo hacia la soldadura de filete, Figura 68, es aparente que el plano de la fractura y las marcas de trinquete se localizan en la punta de la soldadura de filete. La Figura 69 y la Figura 70 son imágenes SEM del origen de la grieta. La corrosión y el daño por recontacto complican la identificación de cualquier característica fractográfica específica; sin embargo, más adelante a lo largo de la superficie de la fractura (la ubicación se muestra en la Figura 66) pueden verse marcas de fatiga

Figura 65. Fotografía proporcionada por la Fiscalía que muestra la superficie de la fractura del cordón superior después de la limpieza, consulte la ubicación en la Figura 26. Escala en cm.

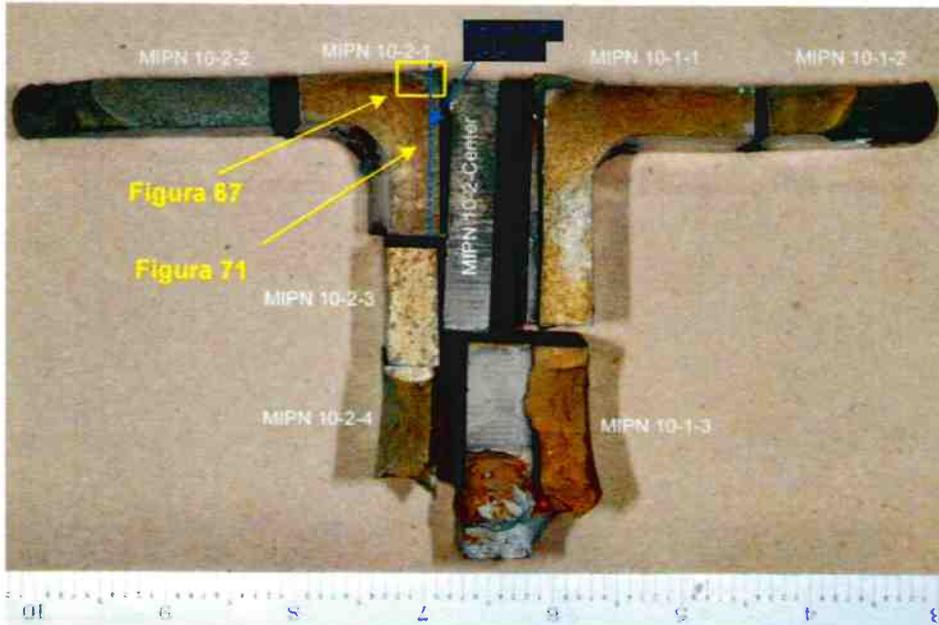
Figura 66. Fotografía que muestra las piezas remanentes de la muestra que se exhibe en la Figura 65 después de los ensayos destructivos de la Fiscalía. La fotografía exhibe las muestras en las condiciones en las que se recibieron cuando fueron entregadas al laboratorio de DNV en Columbus, OH. ID de la Fiscalía – MIPN 10; dos piezas del marco transversal de donde se removió la superficie de la fractura no se muestran en la imagen. Las unidades de la regla son pulgadas.

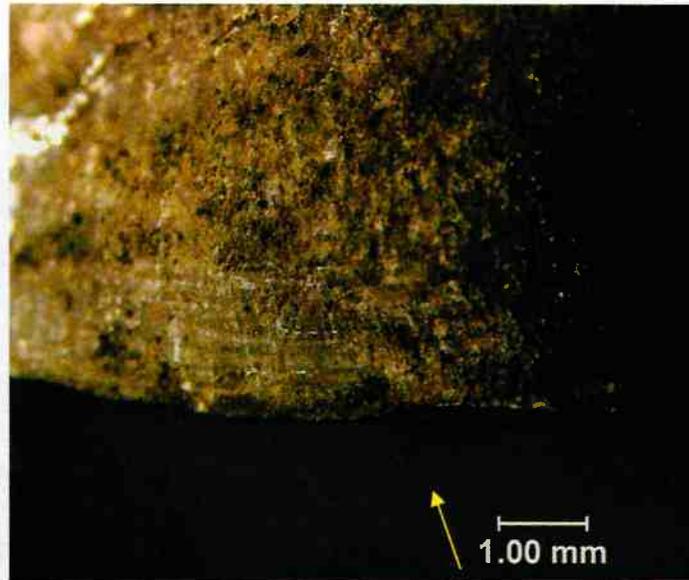
Figura 68. Fotomicrografía que muestra la parte superior de la punta de la soldadura en el que se sospecha es el origen de la grieta. La flecha amarilla ilustra la ubicación de las marcas de trinquete que se identifican en la Figura 67.

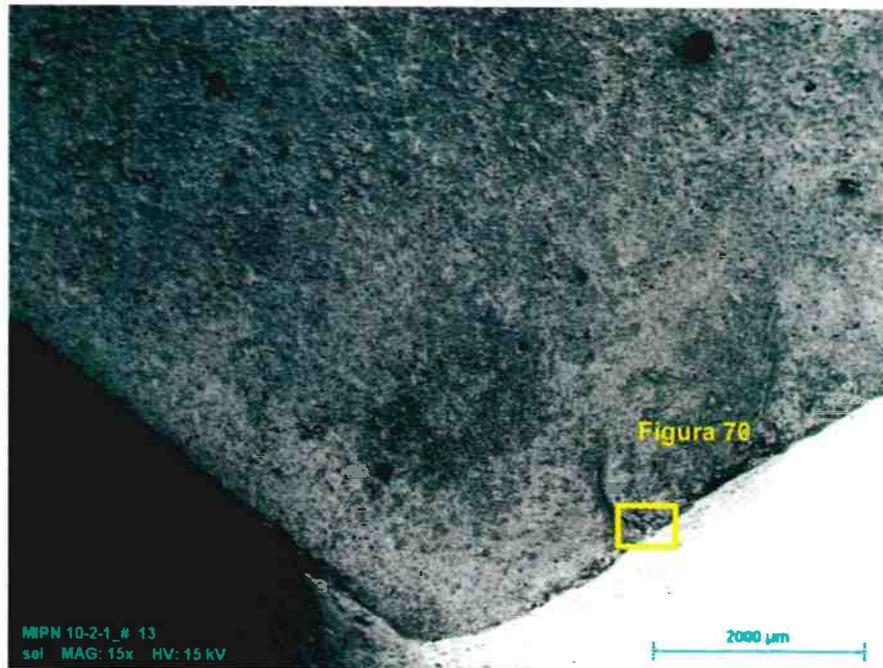
Figura 69. Imagen SEM que muestra la superficie de la fractura de MIPN 10-2-1 en el que se sospecha es el origen de la grieta. La misma área se ilustra en la Figura 67.

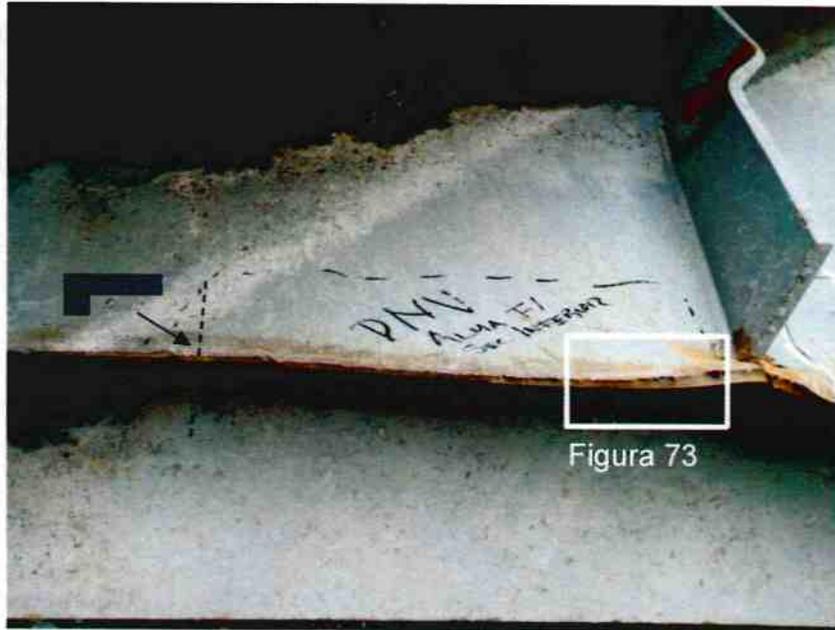
La Figura 72 y la Figura 73 son fotografías que muestran la superficie de la fractura del alma de la muestra que se tomó de la Viga Sur y se envió a CYTI para su análisis. Macroscópicamente, la superficie de la fractura parece esparcida y consistente con una falla por corte por sobrecarga. La Figura 74 es una imagen SEM que muestra la superficie de la fractura. La superficie de la fractura muestra daño por contacto y material esparcido. No hay evidencia de características específicas que pudieran indicar que había una grieta preexistente (es decir, grieta por fatiga) antes del colapso.

Figura 72. Fotografía que muestra la muestra que se tomó del alma de la Viga Sur en la Sección Oeste para ensayos destructivos. Ubicación indicada en la Figura 20.

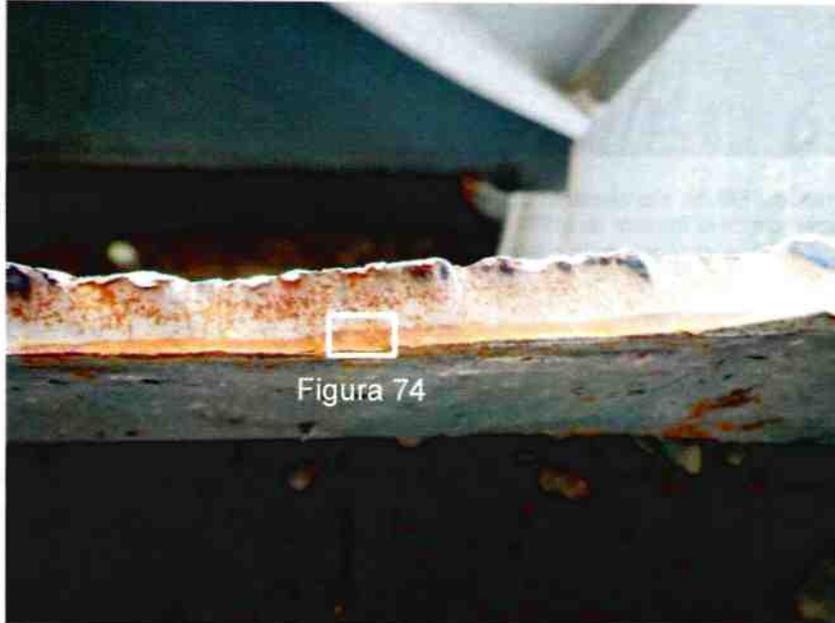
Figura 73. Fotografía que muestra la ubicación en la que se realizó el escaneo de microscopía electrónica sobre la muestra que se tomó del alma de la Viga Sur para ensayos destructivos. Ubicación indicada en la Figura 72.

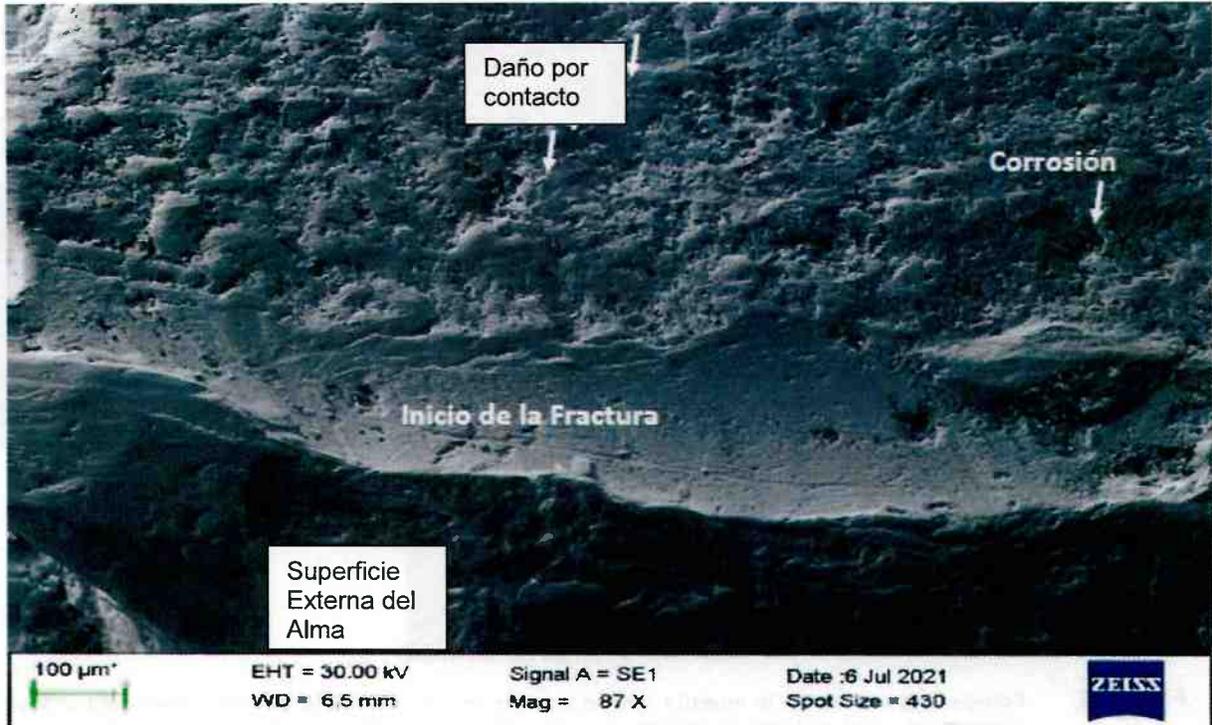
Figura 74. Imagen SEM que muestra la superficie de la fractura asociada con el alma y el patín inferior de la Viga Sur. Ubicación indicada en la Figura 73.

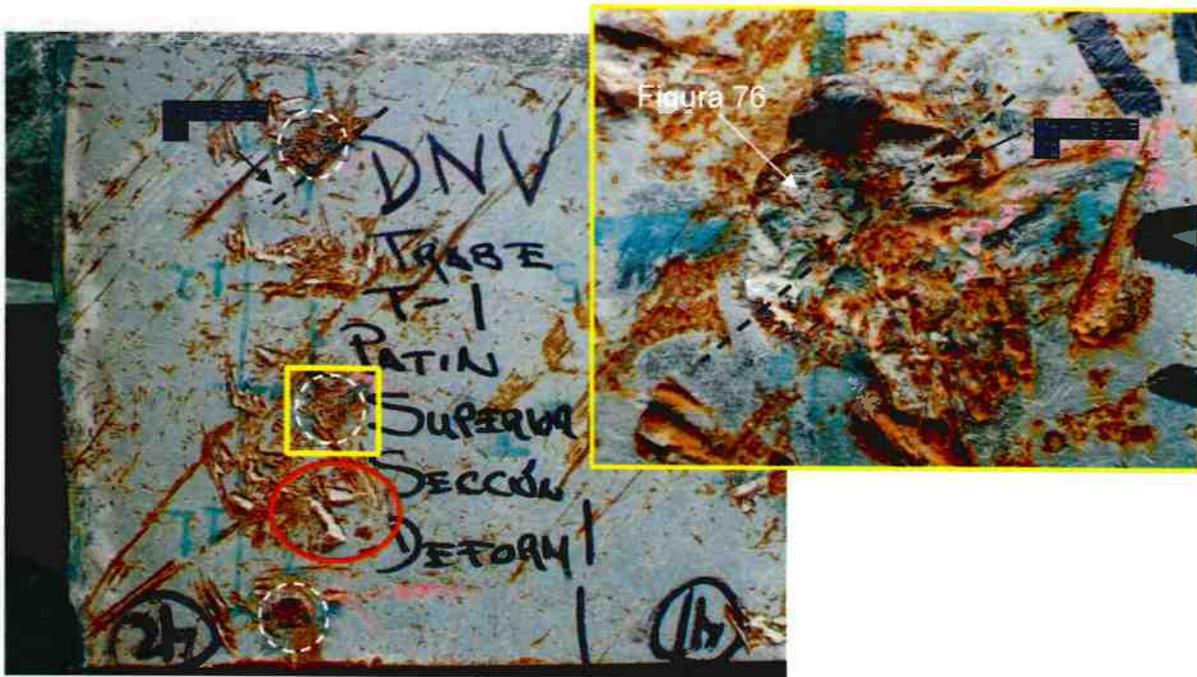
La Figura 75 es una fotografía de la muestra tomada del Patín Superior de la Viga Sur y enviada a CYTI para su análisis. La muestra contiene tres (3) soldaduras remanentes del perno que se identifican en la figura. La superficie de la fractura de las soldaduras remanentes están niveladas con la superficie del Patín Superior, indicando que las fracturas ocurrieron dentro del metal soldado. No se encontró evidencia de cordones de soldadura uniformes. Hay muchas áreas de daño por impacto que se llenaron de concreto; un ejemplo se encuentra ilustrado dentro de un círculo rojo en la figura. La forma del daño y la presencia de concreto integrado al daño indica que es probable que el daño hubiera sido causado por un martillo neumático o instrumento similar utilizado antes de vaciar el concreto para anclar los pernos. La Figura 76 es una imagen SEM tomada de la soldadura central remanente del perno. La superficie de la fractura muestra evidencia de corrosión, daño por contacto, y áreas de carga dúctil.

Figura 75. Fotografía que muestra la muestra que se tomó de la Viga Sur de la Sección Oeste para ensayos destructivos. Las soldaduras remanentes del perno se muestran en un círculo blanco con líneas punteadas. Ubicación indicada en la Figura 44.

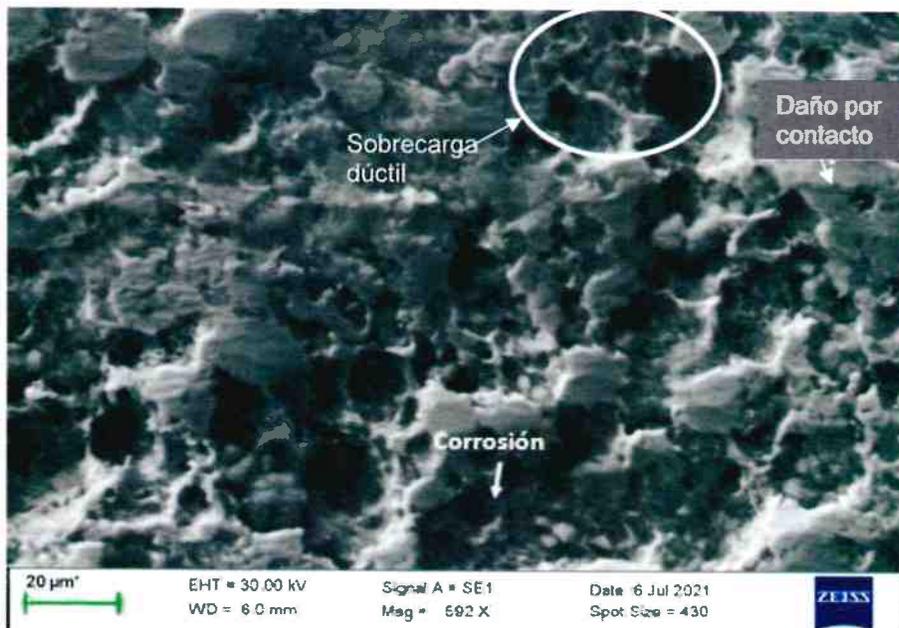
Figura 76. Imagen SEM que muestra la superficie de la fractura asociada con un perno de la Viga Sur. La ubicación se muestra en la Figura 75.

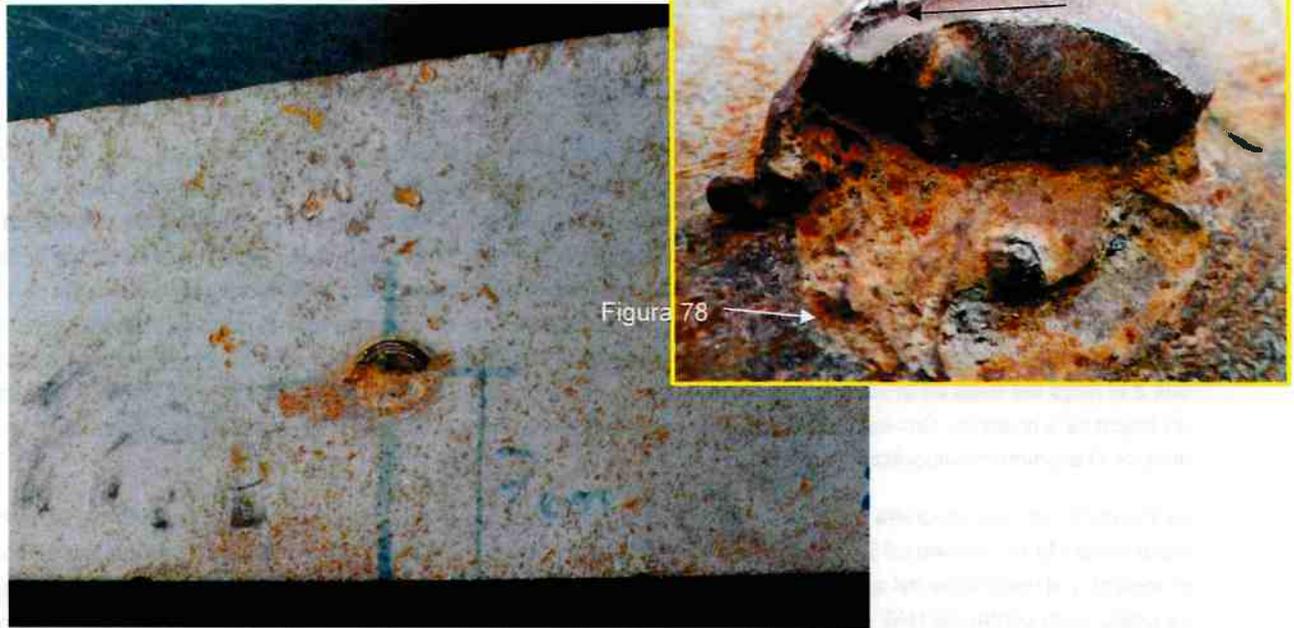
La Figura 77 es una fotografía de la muestra del Patín Superior de la Viga T-6 que fue tomada y enviada a CYTI para su análisis. La muestra contiene una (1) soldadura remanente del perno. La porción inferior de la superficie de la fractura está nivelada con la superficie del Patín Superior pero hay transiciones ascendentes aproximadamente a la mitad. La superficie de la fractura es notablemente más suave al toque en comparación con las soldaduras remanentes del perno de la Figura 75. La Figura 76 es una imagen SEM de la superficie de la fractura que muestra muchas áreas de daño por contacto y áreas de corrosión.

Figura 77. Fotografía que exhibe la muestra que se tomó de la Viga T-6 para ensayos destructivos. Ubicación indicada en la Figura 21.

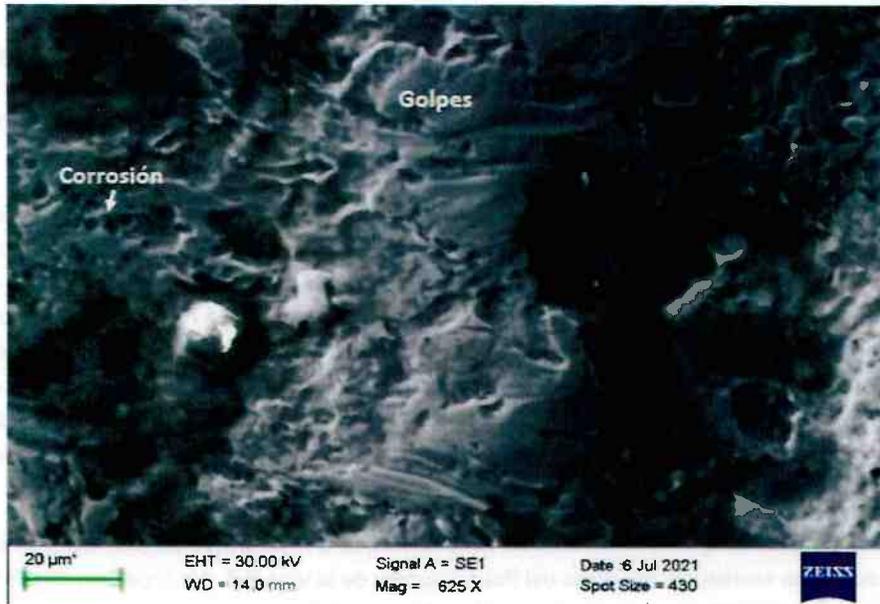
Figura 78. Imagen SEM que muestra la superficie de la fractura asociada con un perno de la T-6. La ubicación se muestra en la Figura 77.

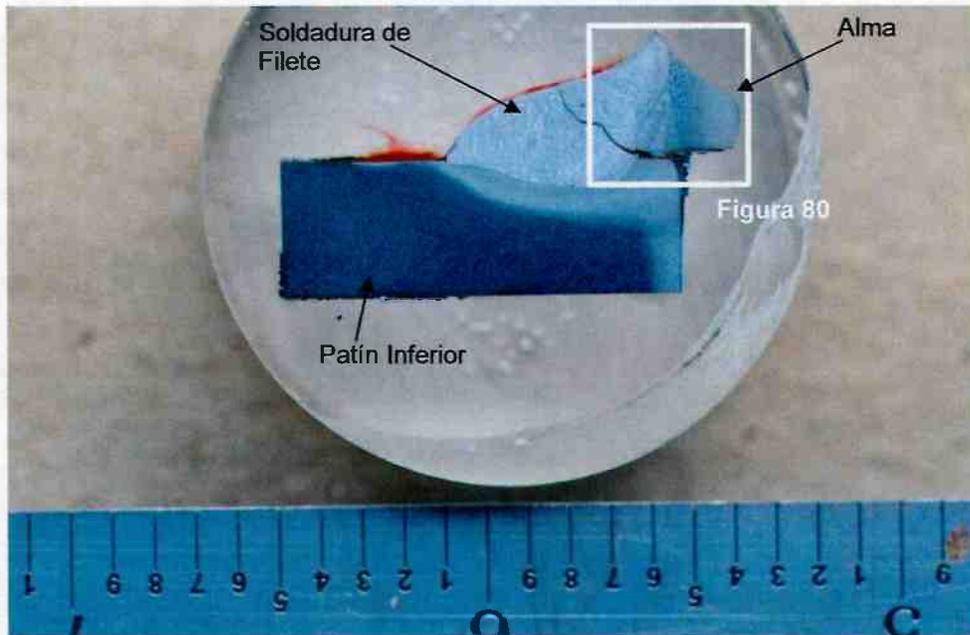
La Figura 79 es una fotografía de la sección transversal que DNV tomó a través del que se sospecha es el origen de la grieta del patín inferior y del alma de la Viga T-6. El alma se encuentra desplazada del patín inferior creando una esquina afilada. Puede verse una grieta secundaria entre esta esquina y la superficie libre de la soldadura de filete. La Figura 80 es una fotomicrografía que muestra la superficie de la fractura en el que se sospecha es el origen de la grieta en la sección transversal. El que se sospecha es el origen de la grieta se localiza en o cerca de la punta de la soldadura de filete. La Figura 81 contiene fotomicrografías de gran aumento que muestran la superficie de una fractura plana en el que se sospecha es el origen. En el que se sospecha es el origen, parece haber más daño por corrosión que a lo largo del resto de la superficie de la fractura, sugiriendo que es una ubicación "más vieja" y consistente con un origen para la grieta. Con excepción del desplazamiento, no se identificaron fallos en la soldadura u otros defectos durante el examen metalográfico.

Figura79. Fotografía que muestra sección transversal metalográfica que DNV retiró de MIPN 8-1 (MIPN 8-1 M1). La ubicación se muestra en la Figura 61.

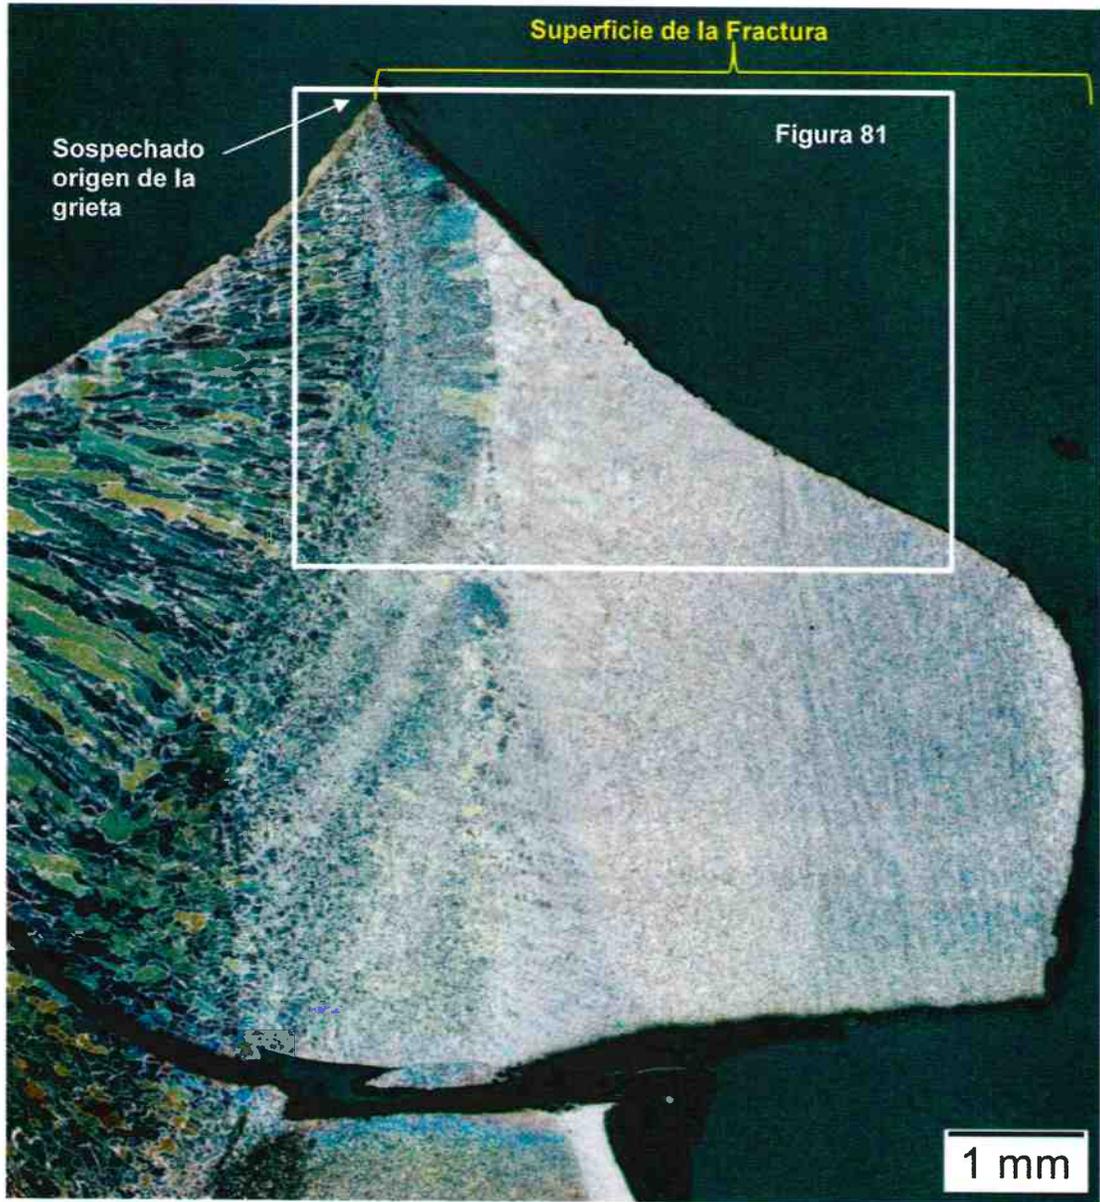
Figura 80. Montaje fotomicrográfico que muestra la superficie de la fractura de la sección transversal en el que se sospecha es el origen de la grieta; MIPN 8-1 M1. La ubicación se muestra en la Figura 79 .

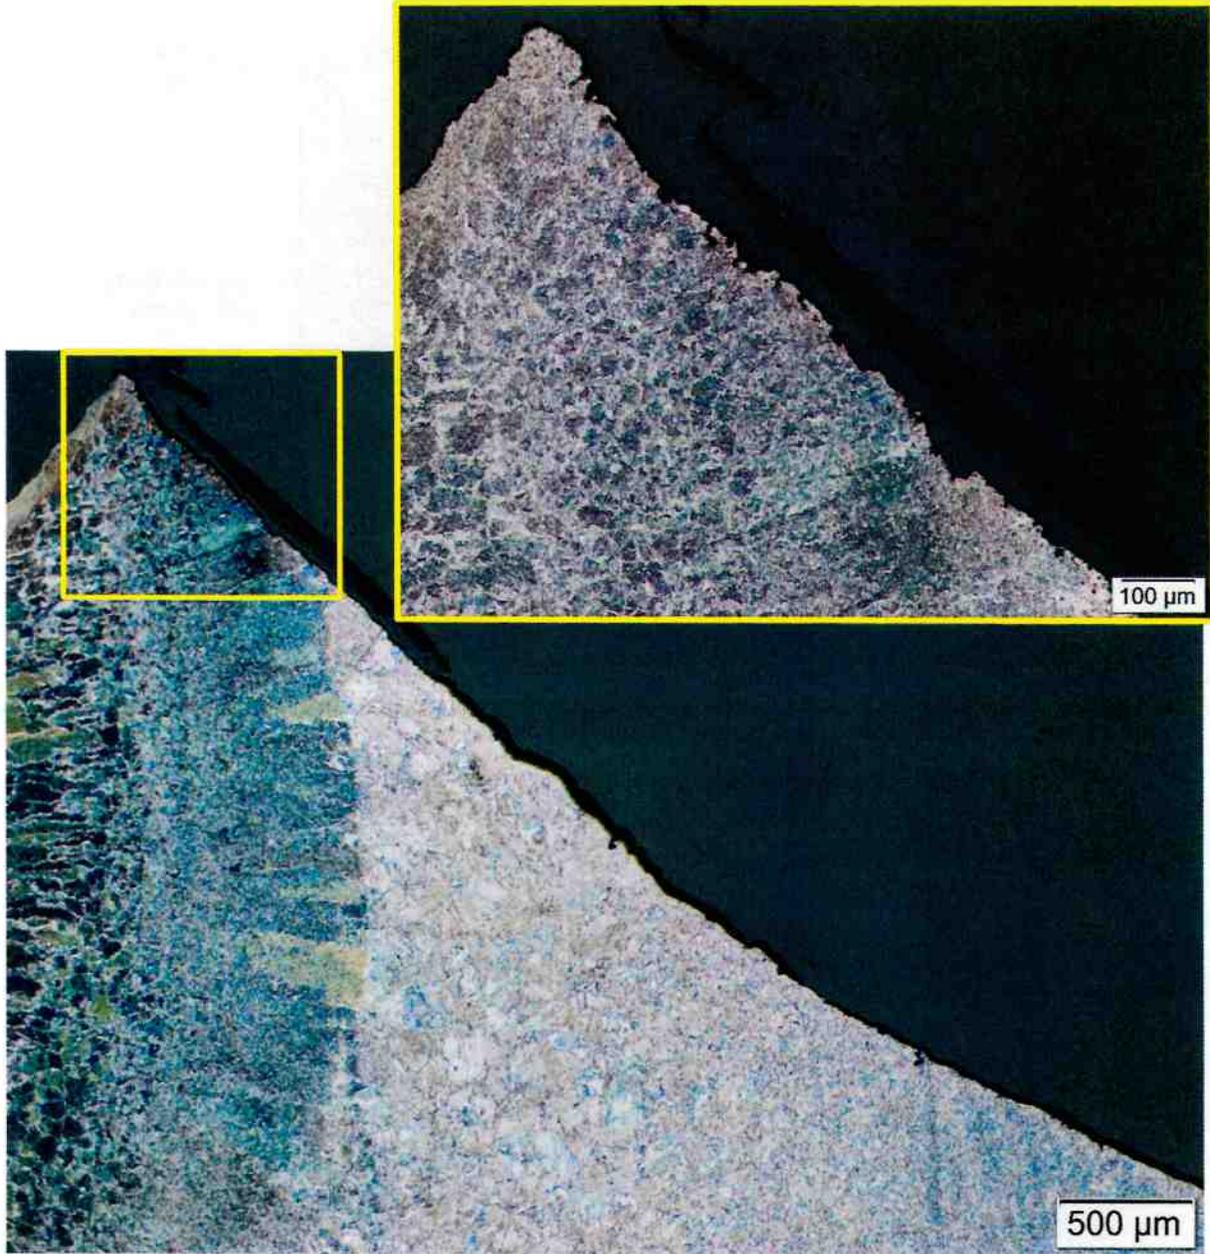
Figura 81. Fotomicrografías de gran aumento que muestran la superficie de la fractura en la sección transversal en el que se sospecha es el origen de la grieta; MIPN 8-1 M1. La ubicación se muestra en la Figura 80.

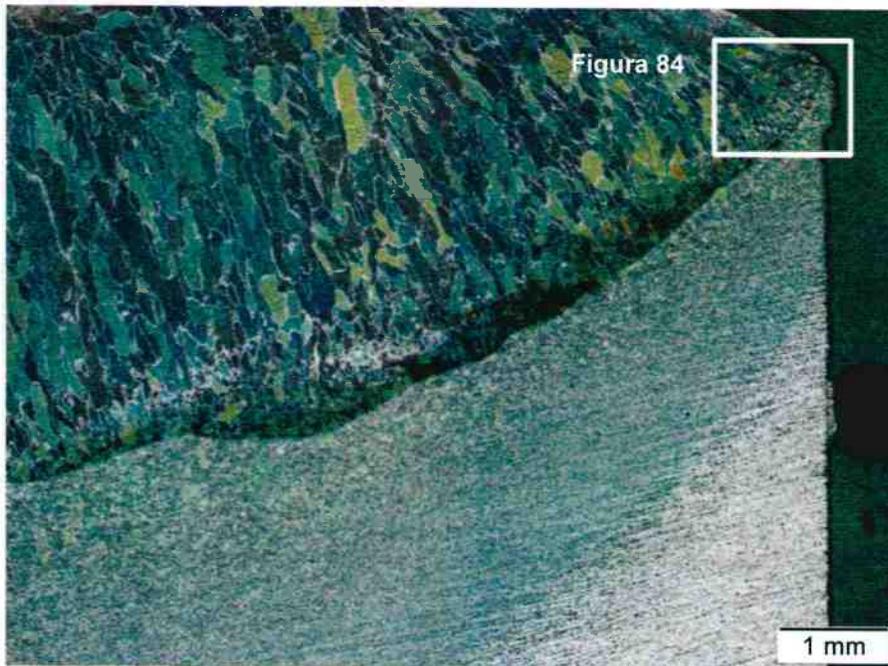
Figura 83. Fotomicrografía que muestra la superficie de la fractura en la sección transversal en el origen de la grieta; MIPN 10-2-1 M1. La ubicación se muestra en la Figura 82.

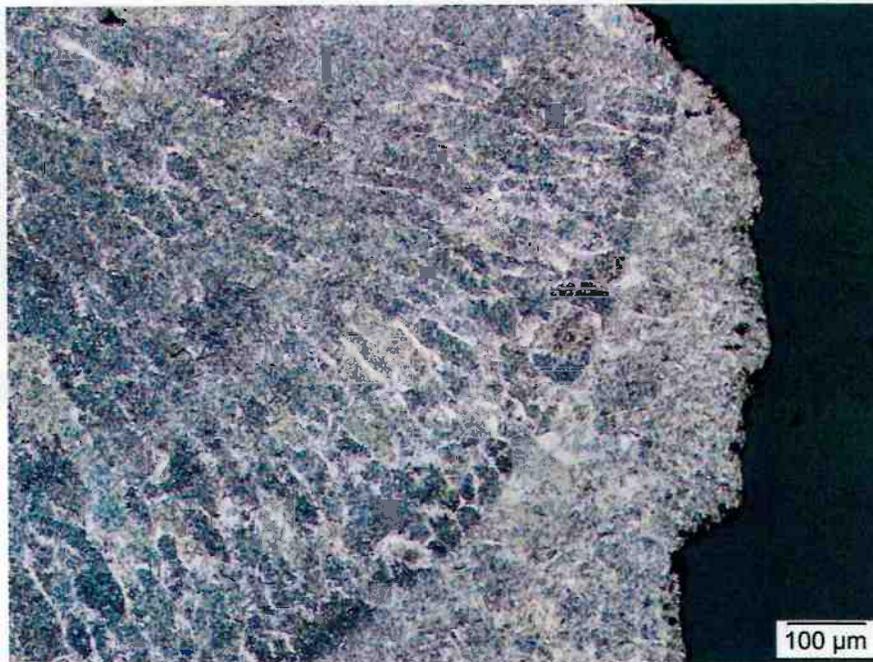
Figura 84. Fotomicrografías de gran aumento que muestra la superficie de la fractura en la sección transversal del origen de la grieta; MIPN 10-2-1 M1. La ubicación se muestra en la Figura 83.
