DICTAMEN TÉCNICO DEL INCIDENTE OCURRIDO EN LA LÍNEA 12, EN EL TRAMO ELEVADO ENTRE LAS ESTACIONES OLIVOS Y TEZONCO, ENTRE LAS COLUMNAS 12 Y 13, Y ANÁLISIS DE CAUSA-RAÍZ

Dictamen Final – Fase II

CLIENTE: Secretaría de Gestión Integral de Riesgos y Protección Civil de la Ciudad de México

Reporte No.: T1148816-2021-SGIRPC-ACR-DF-L12 REV. 0

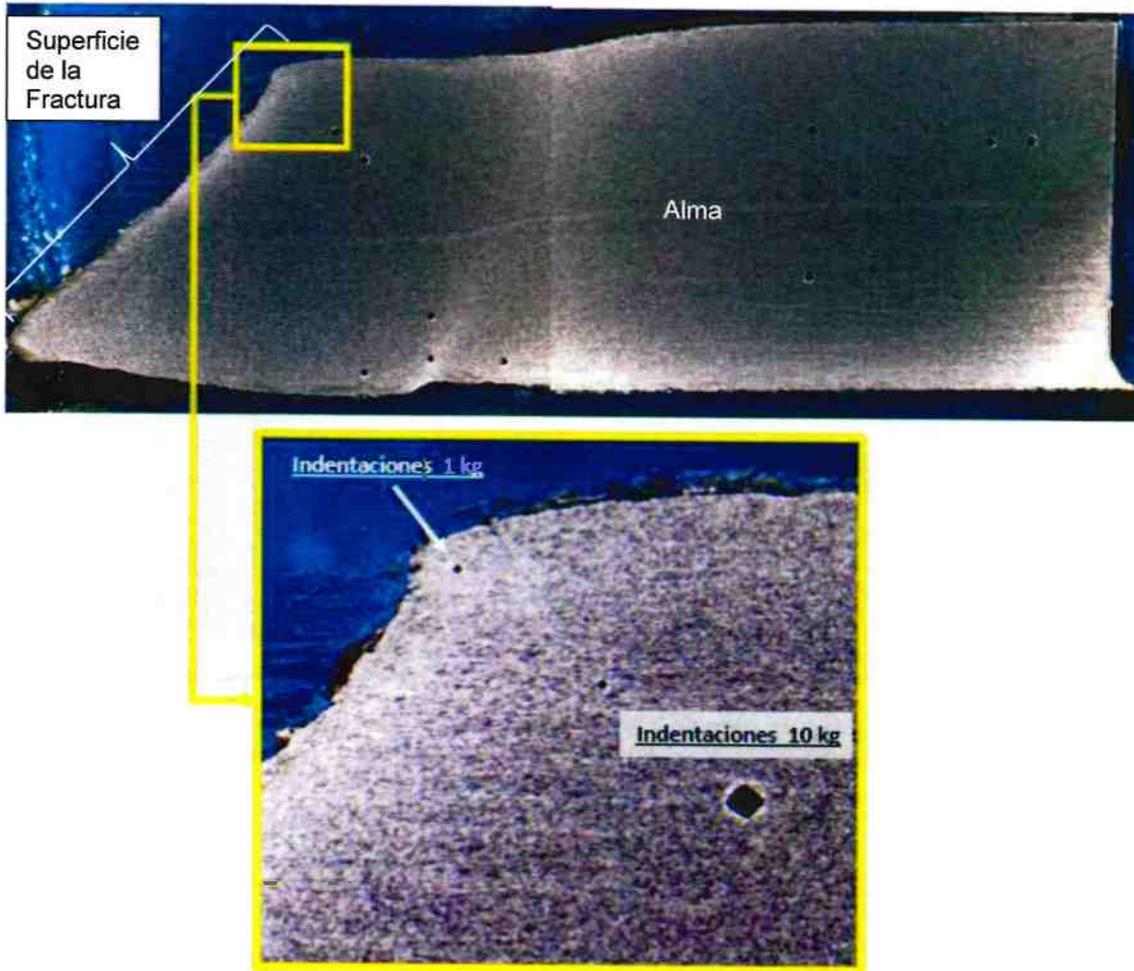
La Figura 85 contiene fotomicrografía de la sección transversal que CYTI retiró a través de la superficie de la fractura en el alma de la Viga Sur. La superficie de la fractura se encuentra en un ángulo aproximado de 45 grados con respecto a las superficies libres. El lado izquierdo de la micrografía superior, área adyacente a la fractura, muestra una reducción (estrechamiento) en el espesor de la sección transversal y deformación plástica en comparación con el lado derecho de la imagen que muestra un espesor uniforme en la sección transversal. Con mayor aumento, en la imagen inferior, los granos se deformaron, y se elongaron. Todas estas son características de la sobrecarga dúctil. No se identificaron fallos en la soldadura u otros defectos durante la examinación metalográfica.

Figura 85. Fotomicrografías que muestran la sección transversal metalográfica que se retiró a través de la superficie de la fractura del alma de la Viga Sur. Montaje SGW M1. La ubicación se muestra en la Figura 72.

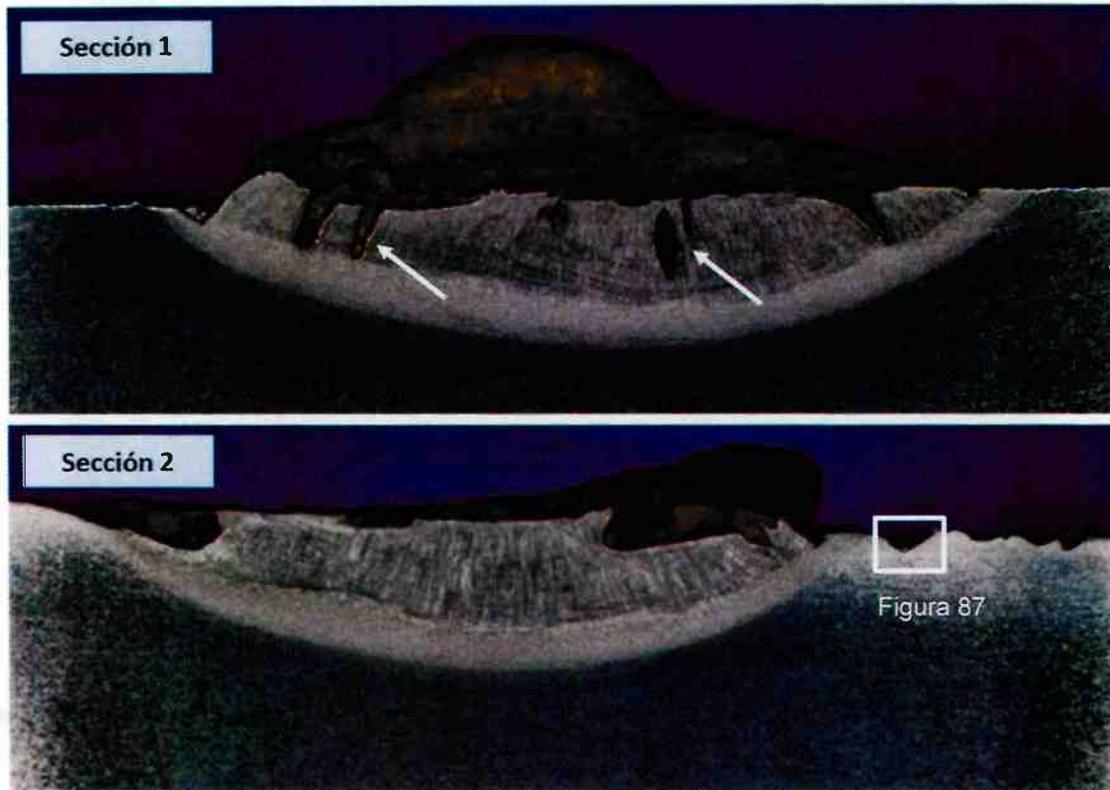
La Figura 86 contiene fotomicrografías de la sección transversal que CYTI tomó a través de dos de las superficies de fracturas remanentes de las soldaduras del perno en el Patín Superior de la Viga Sur. La fotomicrografía superior es de uno de los pernos cerca de la orilla del Patín Superior, mientras que la fotomicrografía inferior es del perno cerca de la mitad del Patín Superior. En ambos casos, la superficie de la fractura está nivelada con la superficie del Patín Superior, y se localiza dentro de la microestructura columnar de la soldadura. Pueden verse poros dentro del metal soldado, ilustrados con flechas blancas. La Figura 87 es una fotomicrografía de gran aumento que muestra la microestructura en la base de una de las marcas de impacto cerca de la soldadura del perno. La marca de impacto tiene forma V simétrica. La microestructura en bandas consistió en ferrita (áreas claras) y perlita (áreas oscuras) y está deformada en el área de impacto.

Figura 86. Fotomicrografías que muestra las secciones transversales metalográficas retiradas a través de dos de las superficies de fractura remanentes de las soldaduras del perno del Patín Superior de la Viga Sur. Montaje SGUF M1 y Montaje SGUF M2. las ubicaciones se muestran en la Figura 75.

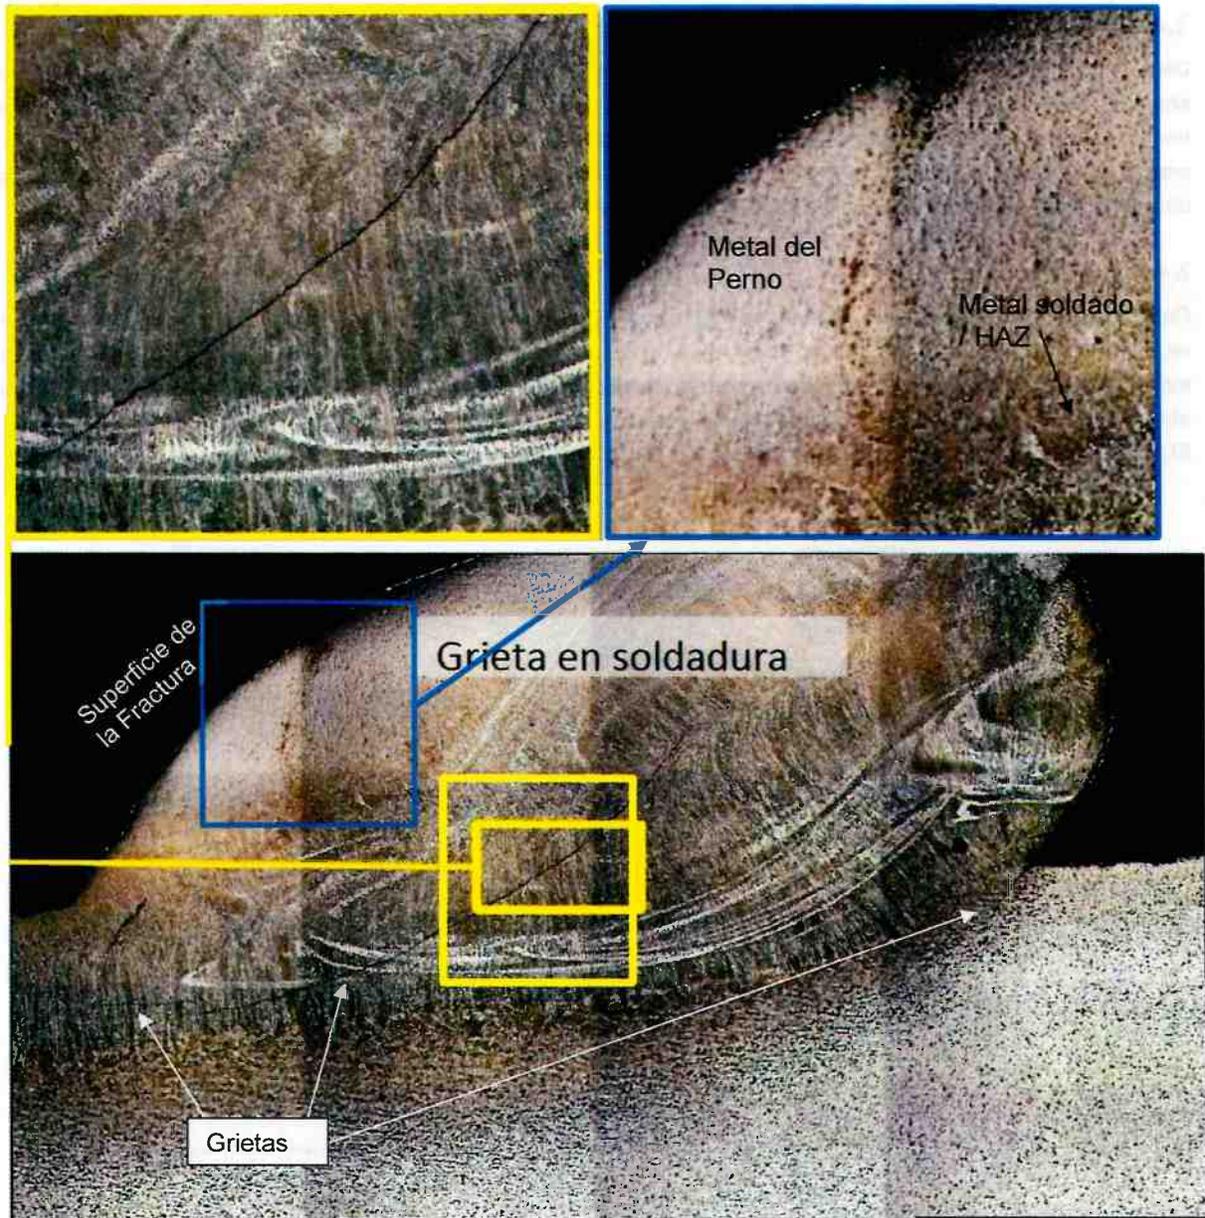
La Figura 88 contiene fotomicrografías de la sección transversal que CYTI tomó a través de la superficie de la fractura remanente de una de las soldaduras del perno del Patín Superior de la Viga T-6. La superficie de la fractura es suave y pueden observarse dos grietas secundarias finas en la soldadura, debajo de la superficie de la fractura principal. La superficie de la fractura descansa dentro del metal soldado del lado izquierdo de la fotomicrografía y transita hacia dentro de la HAZ, a través del metal de algún perno, y después regresa al metal soldado del lado derecho de la fotomicrografía. En comparación con las otras secciones transversales a través de las soldaduras remanentes del perno (Figura 86), esta soldadura remanente es única y muestra la presencia de múltiples grietas, una superficie suave

(casi pulida), y un trayecto de fractura a través de múltiples microestructuras (soldadura, HAZ, y metal del perno). Esto indica que el mecanismo de la fractura es diferente a los otros, e igualmente atribuible a la fatiga.

Figura 88. Fotomicrografías que muestran la sección transversal metalográfica retirada a través de la superficie de la fractura remanente de una de las soldaduras del perno del Patín Superior de T-6. Montaje T6UF M1. La ubicación se muestra en la Figura 77.

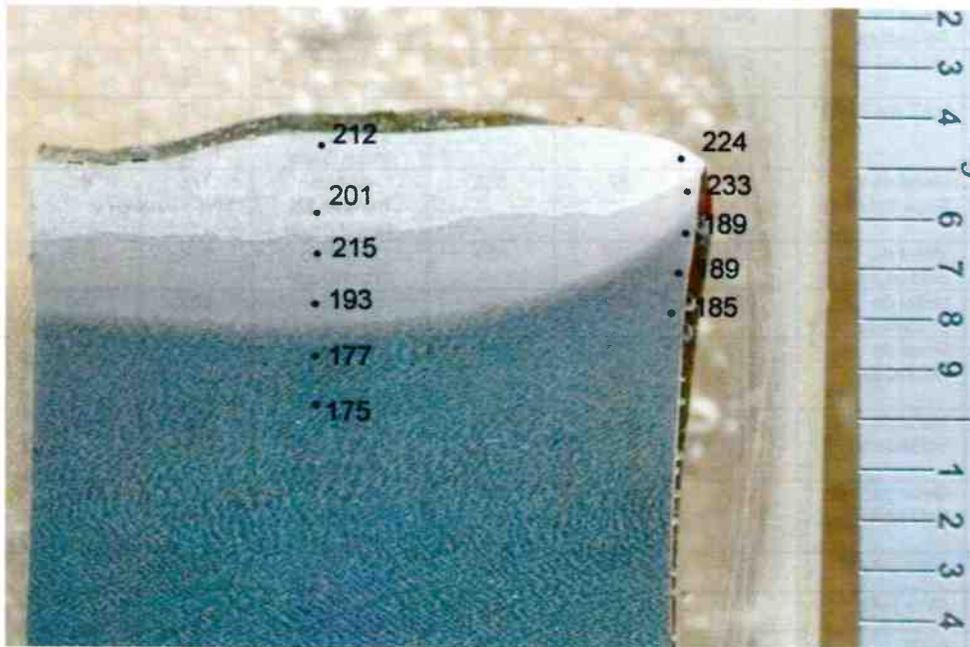
Los valores de dureza asociados con MIPN 10-2-1 M1 cayeron en un rango de 175 a 233 HV. El valor de dureza más bajo se ubicó en el metal base del ángulo de acero (175 HV). El valor UTS estimado convertido es 561 MPa. Los valores de dureza más altos se localizaron en el HAZ, adyacente a la soldadura y en la superficie libre de la soldadura.

Figura 91. Fotomicrografía que muestra las ubicaciones de la prueba de dureza y los correspondientes valores de dureza de Vickers para MIPN 10-2-1 M1. Grabado Nital al 2%.

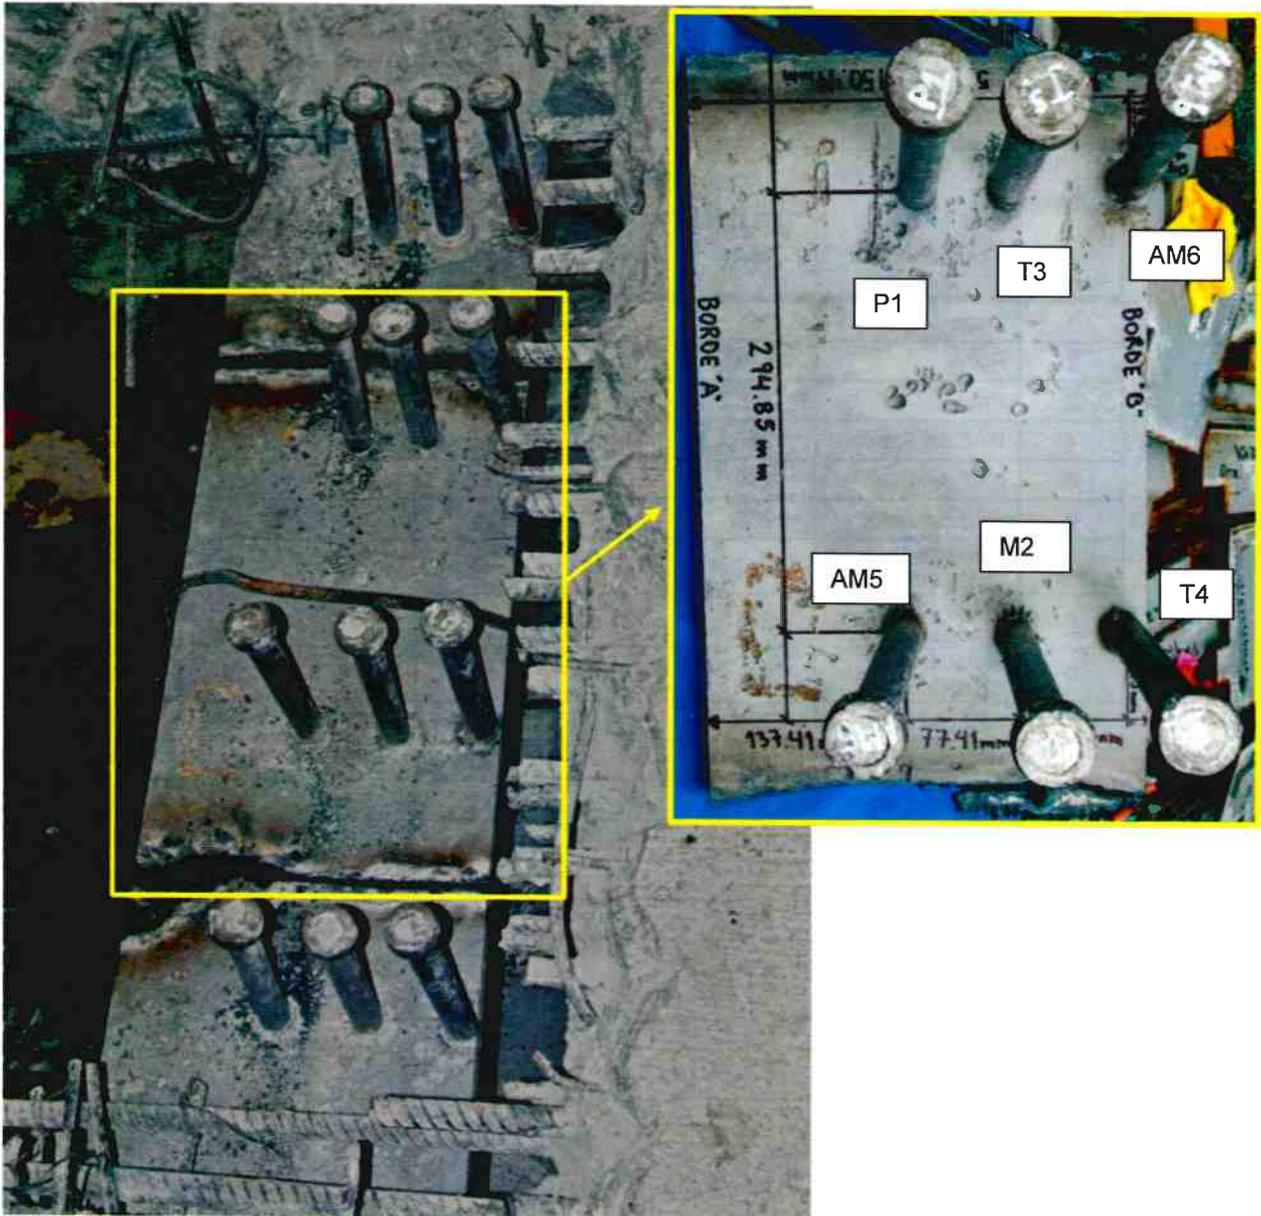
CYTI realizó pruebas y análisis sobre una muestra que se tomó de la Viga Sur de la Sección Este donde el concreto aún estaba conectado al Patín Superior mediante pernos. La Figura 92 es una fotografía que muestra la zona después de retirarla de concreto circundante, el corte del acero de refuerzo, y los precortes para extraerla. Dentro de la fotografía pueden verse 12 pernos intactos. El espaciado lateral de los pernos no es simétrico con relación al eje de la viga. Los pernos a la derecha se encuentran muy al borde de la viga, mientras que los pernos a la izquierda son los más cercanos al centro de la viga. Con base en las ilustraciones del diseño, estos pernos debían espaciarse uniformemente a 11 cm uno de otro con el perno central colocado al centro de la viga, directamente encima del alma en incrementos de 30 cm a lo largo de la longitud de la viga. Después de retirar la muestra que contenía seis (6) pernos, cada perno se etiquetó como: P1, M2, T3, T4, AM5, y AM6. Las soldaduras asociadas con los pernos se limpiaron y se documentaron con fotos. De la Figura 93 a la Figura 98 son fotografías de las soldaduras ya limpias. En general las soldaduras son muy deficientes. Existen extensas áreas donde el perfil de la soldadura es de fusión incompleta, poroso y no uniforme (o completamente faltante). Con propósitos de comparación, la Figura 99 es una imagen de Nelson Welding, Inc. extraída de una publicación que muestra la sección transversal de la soldadura típica de un perno cuando se hace adecuadamente. Esta soldadura es dramáticamente diferente de las que se hicieron en el tramo elevado que colapsó. De conformidad con AWS D1.1, debe realizarse una inspección visual en el 100% de las soldaduras realizadas en los pernos (Sección 7.8.1) y “debe ser visible el destello de la soldadura 360 grados alrededor del perno”. Las seis (6) soldaduras seleccionadas e inspeccionadas aleatoriamente no cumplieron con los requerimientos de inspección de AWS D1.1. Los ferrules que se dejaron en los pernos (Figura 29 y Figura 30) impiden cualquier oportunidad de inspeccionar visualmente la calidad de las soldaduras. En el caso del Perno P1, el área de la soldadura es de aproximadamente 20 por ciento del área de la sección transversal del perno.

Figura 92. Fotografías que muestran los seis (6) pernos que se retiraron de la Sección Este del colapso para pruebas posteriores. La ubicación se muestra en la Figura 19.

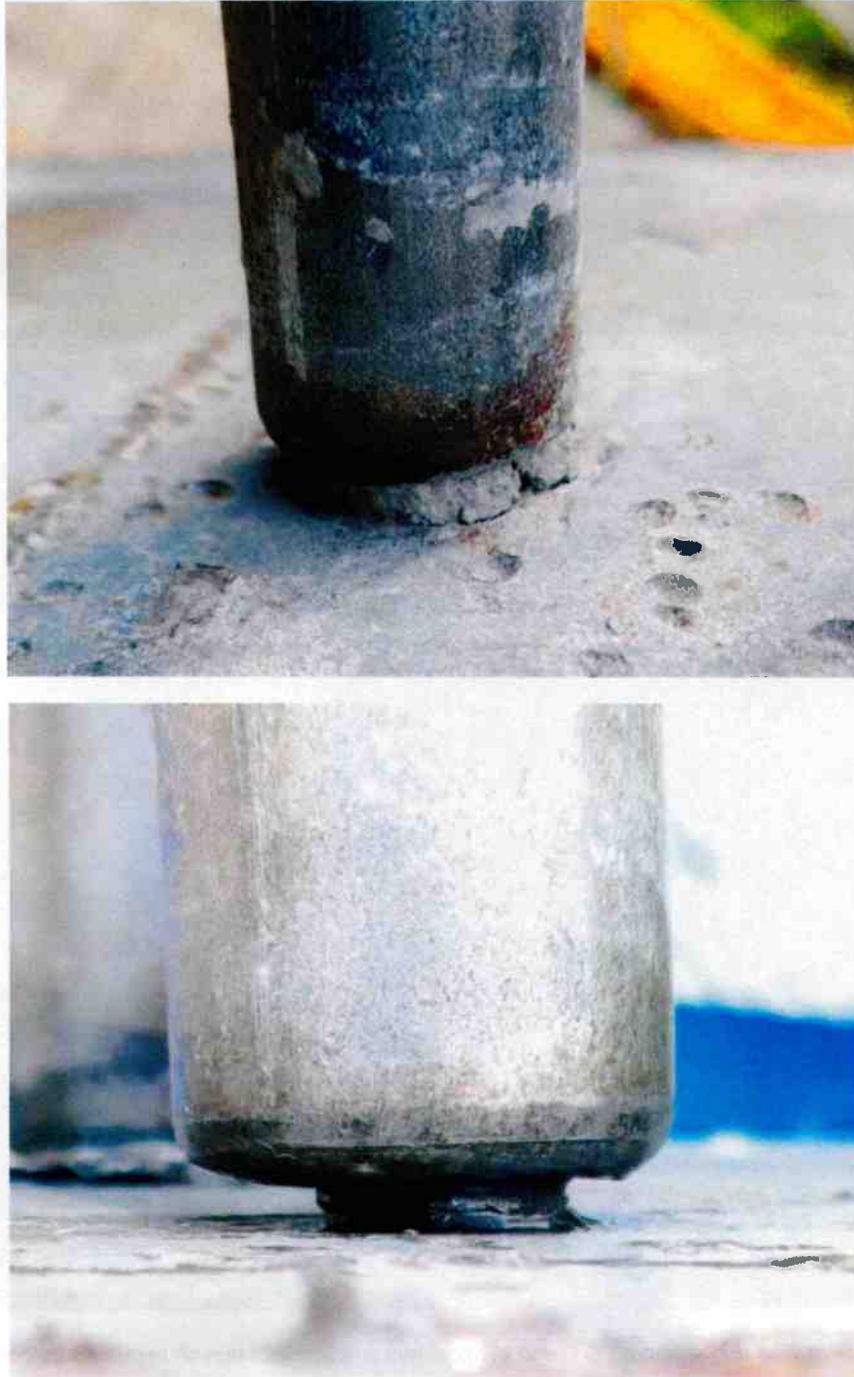
Figura 93. Fotografías que muestran el Perno P1 antes (superior) y después (inferior) de limpiarlo con un cepillo de cerdas suaves.

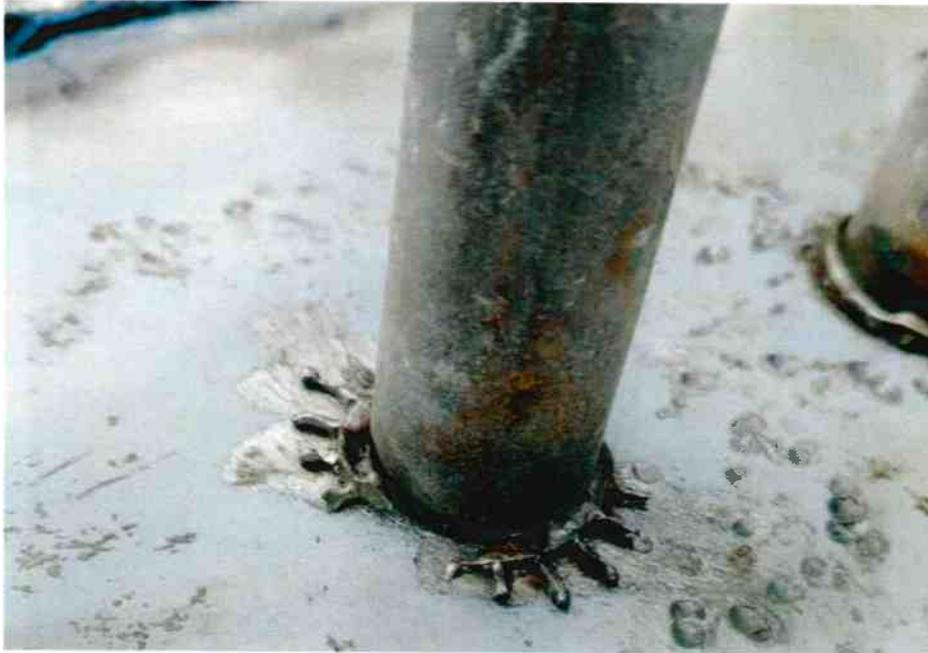
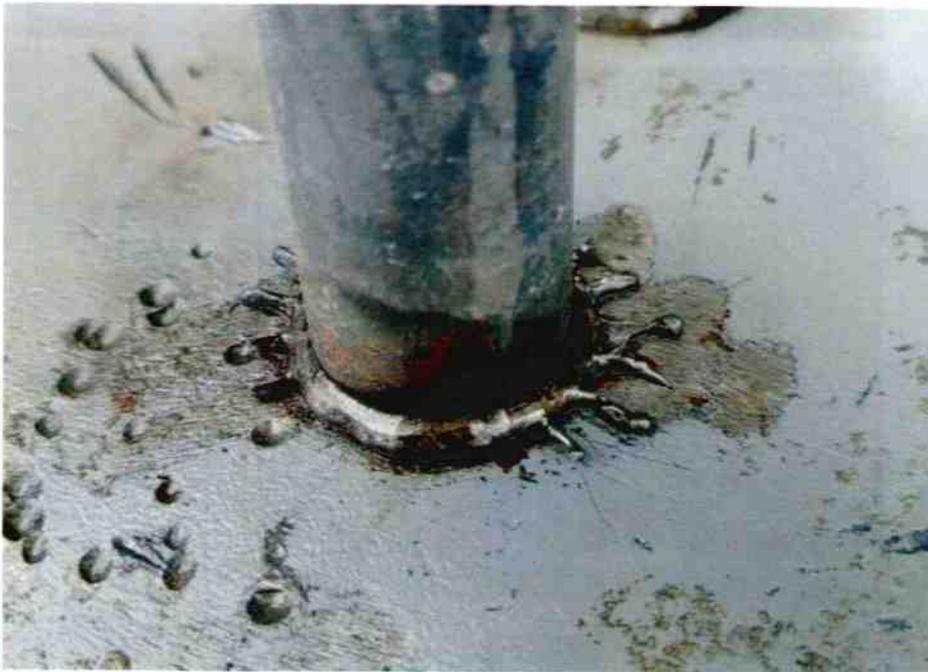
Figura 94. Fotografías que muestran el Perno M2 posterior a la limpieza con un cepillo de cerdas suaves.

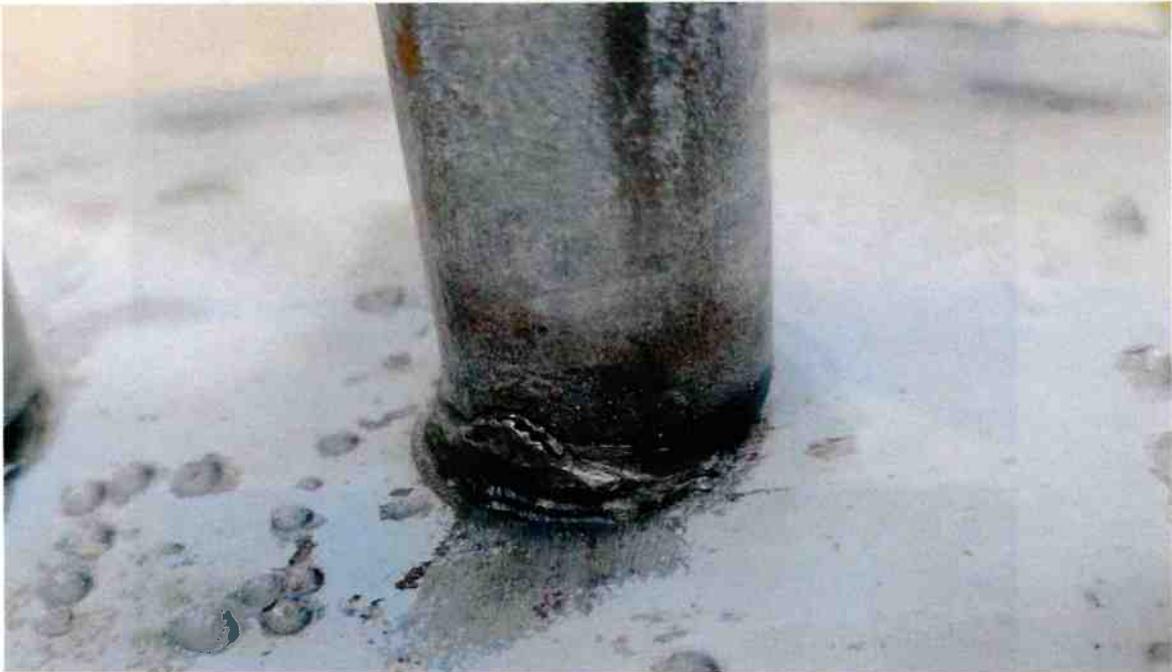
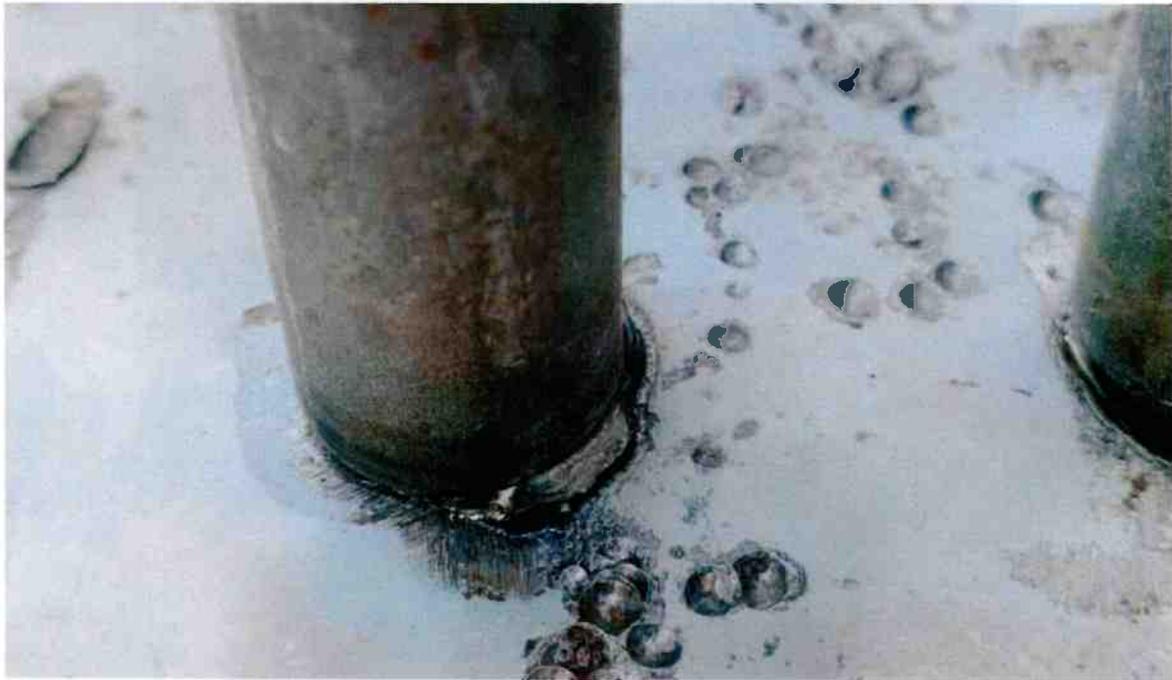
Figura 95. Fotografías que muestran Perno T3 después de limpiarlo con un cepillo de cerdas suaves.

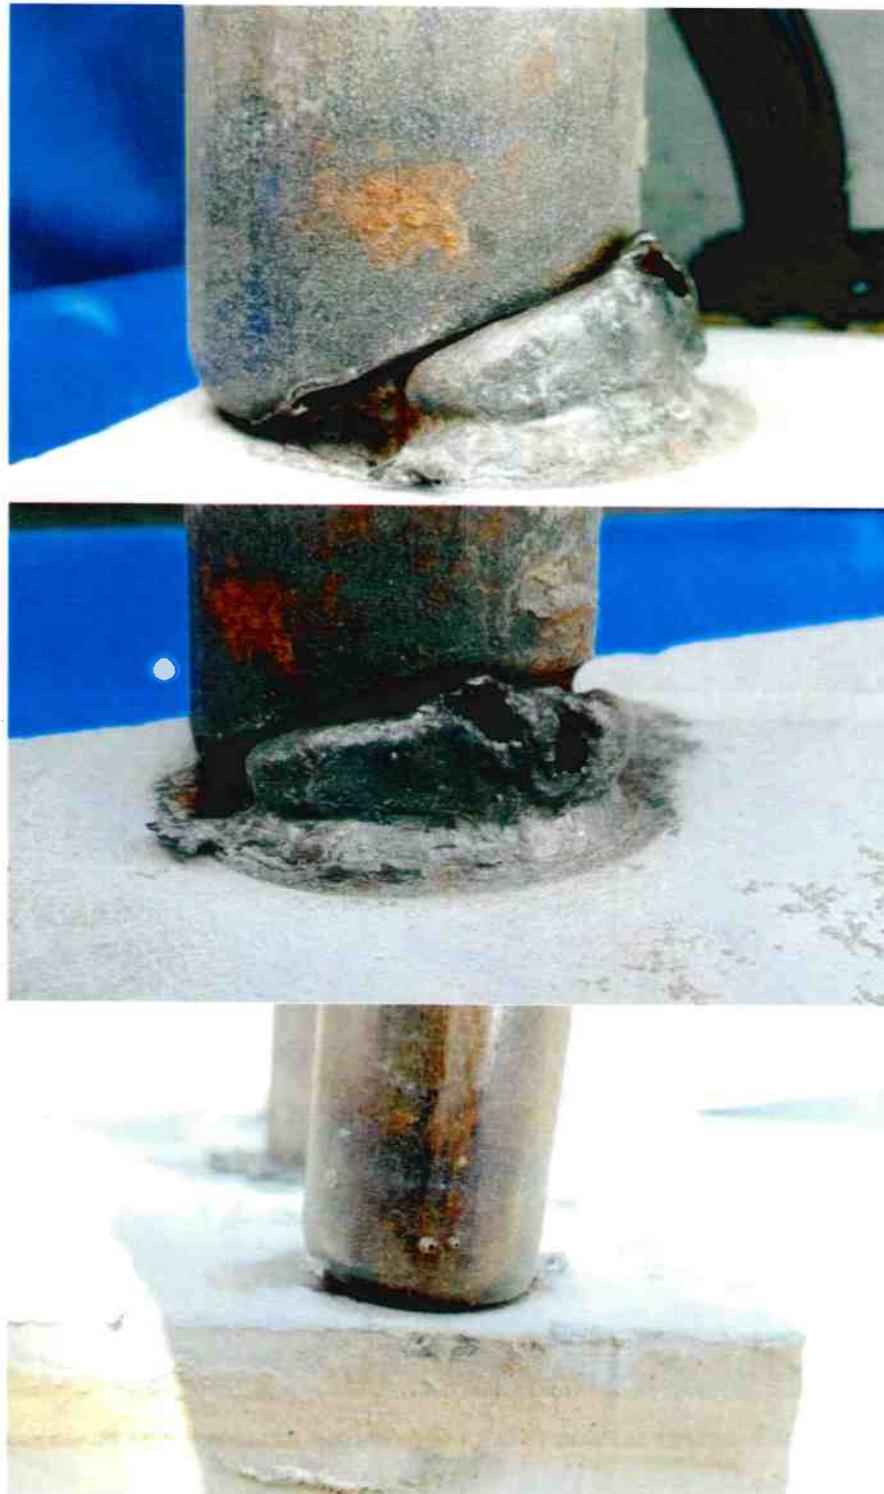
Figura 96. Fotografías que muestran el Perno T4 después de limpiarlo con un cepillo de cerdas suaves.

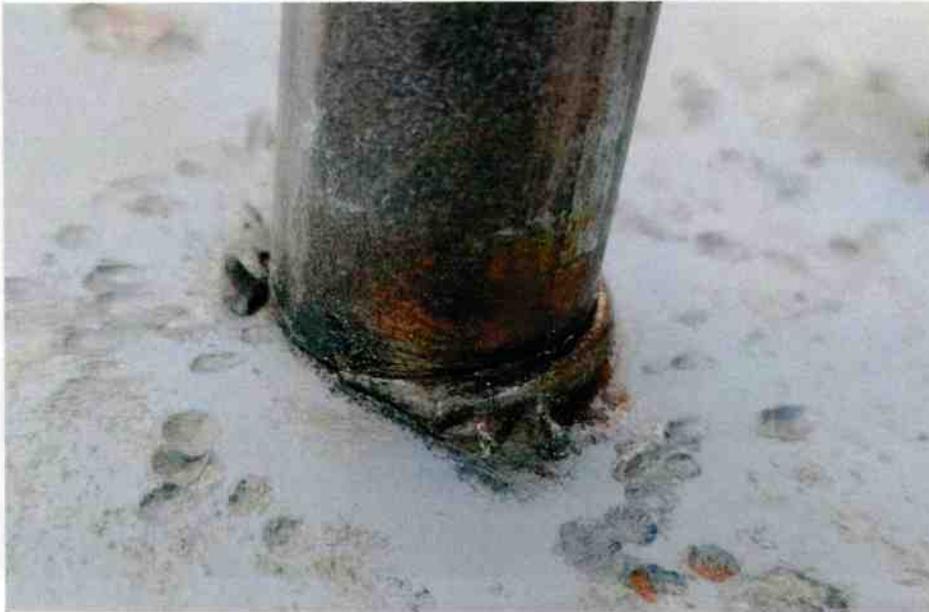
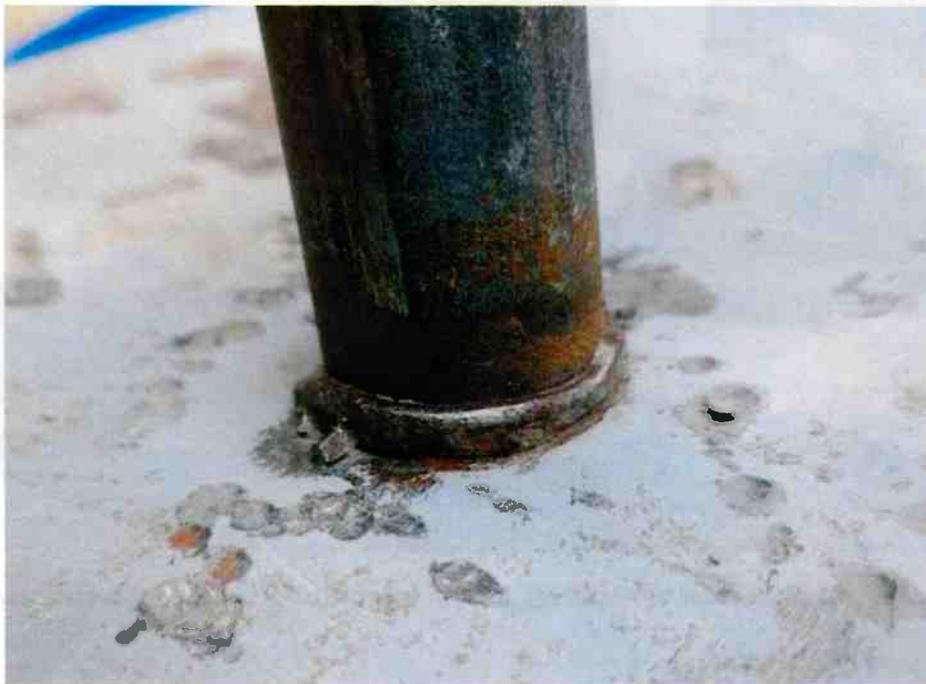
Figura 97. Fotografías que muestran Perno AM5 después de limpiarlo con un cepillo de cerdas suaves.

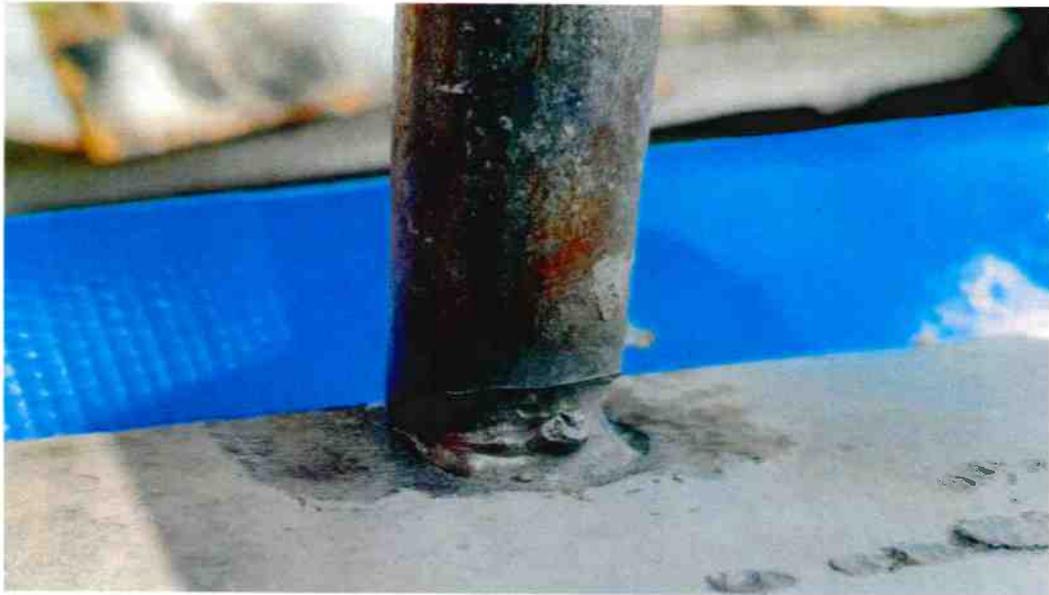
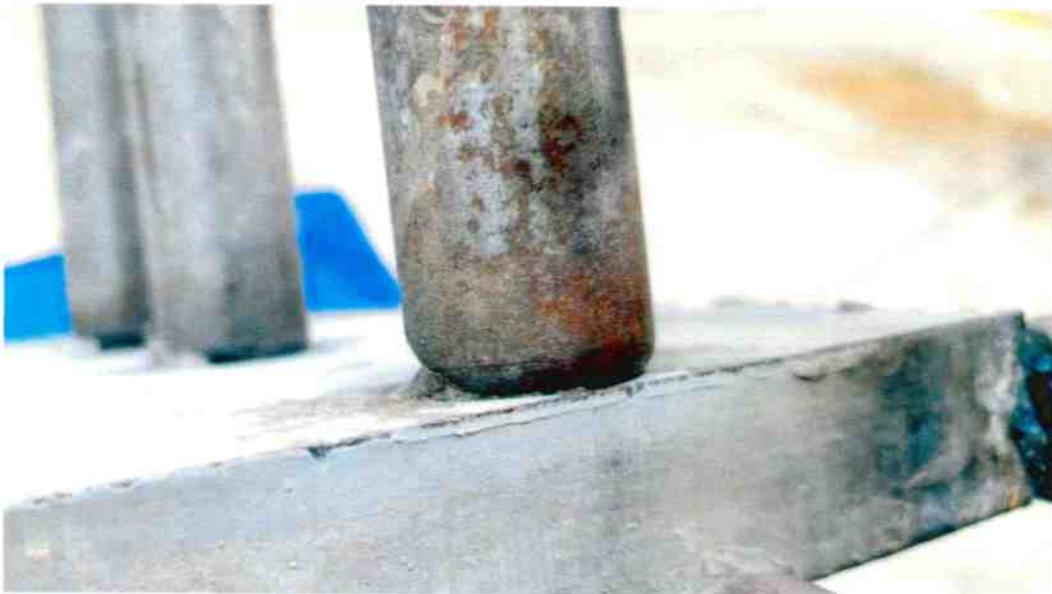
Figura 98. Fotografías que muestran Perno AM6 después de limpiarlo con un cepillo de cerdas suaves.

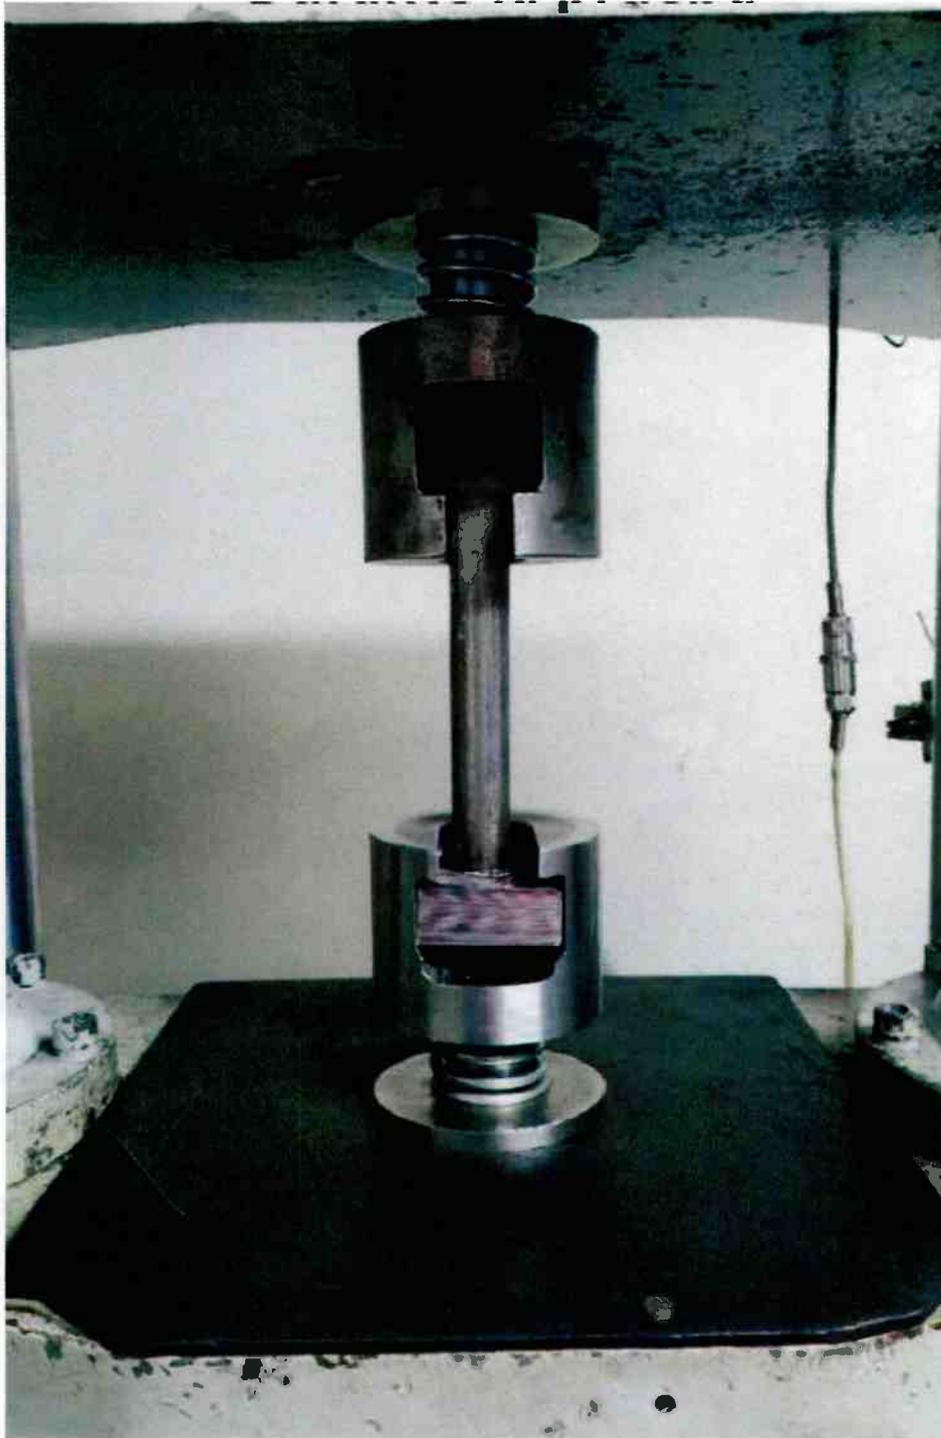
Los Pernos T3 y T4 se sometieron a pruebas de tensión. La Figura 101 es una fotografía que muestra el equipo utilizado para las pruebas. El Perno T3 y T4 fallaron con cargas de tensión de 12,330 kgf (120.9 kN) y 3,570 kgf (35 kN), respectivamente. Estas cargas corresponden al 54.7% y 15.8% de la carga de tensión mínima especificada de 220.89 kN para pernos con un diámetro de 25 mm según el código AWS D1.1.¹⁰ La Figura 102 y la Figura 103 son fotografías que corresponden a las superficies de la fractura de los Pernos T3 y T4, respectivamente. Son visibles extensas áreas de fusión incompleta y porosidad en la superficie de la fractura. Para cada perno se estimó el área de la sección transversal de la soldadura intacta que falló, y se ilustra en la figura correspondiente. En el caso del Perno T3, la soldadura intacta representa 55.2 % del área de la sección transversal del perno. Para el Perno T4, la soldadura intacta sólo representa 25.3 % del área de la sección transversal del perno.

Figura 101. Fotografías que muestran el equipo de la prueba de tensión utilizado para probar los Pernos T3 y T4.

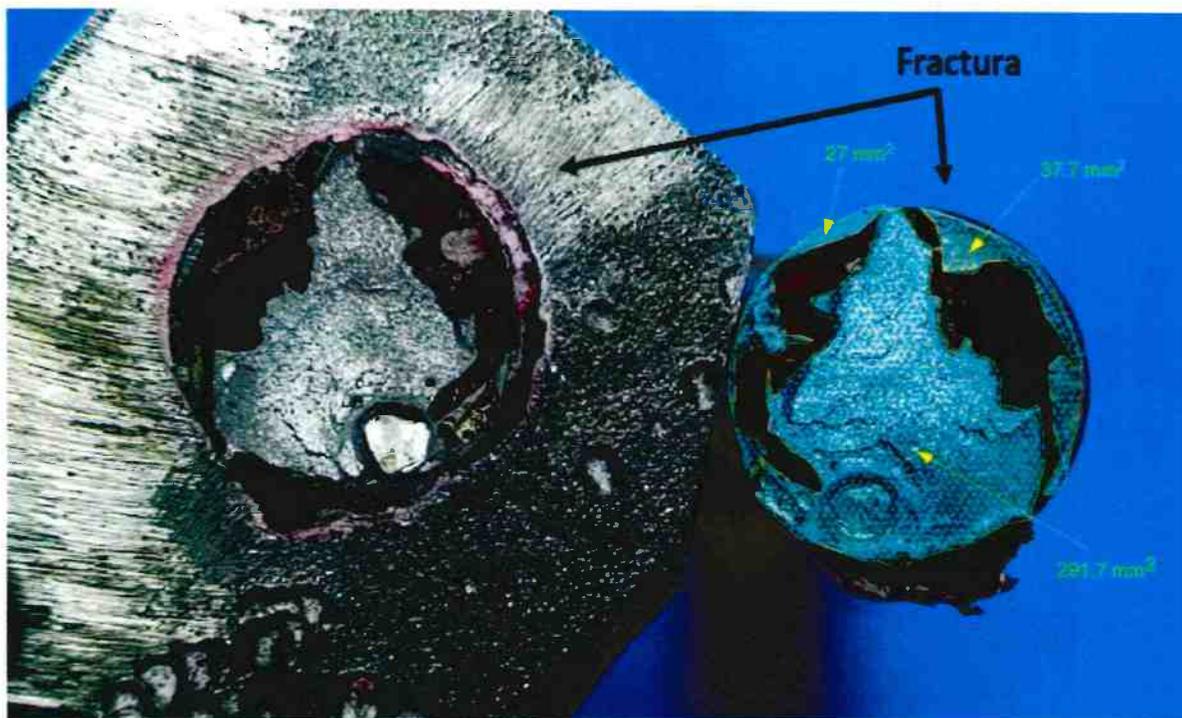
Figura 102. Fotografía que muestra la superficie de la fractura del Perno T3 después de las pruebas de tensión. Los números representan el área correspondiente de material intacto, soldado, que falló durante la prueba de tensión. Escala – como referencia el diámetro del perno es de 1 pulgada y el área correspondiente es de 645,16 mm².

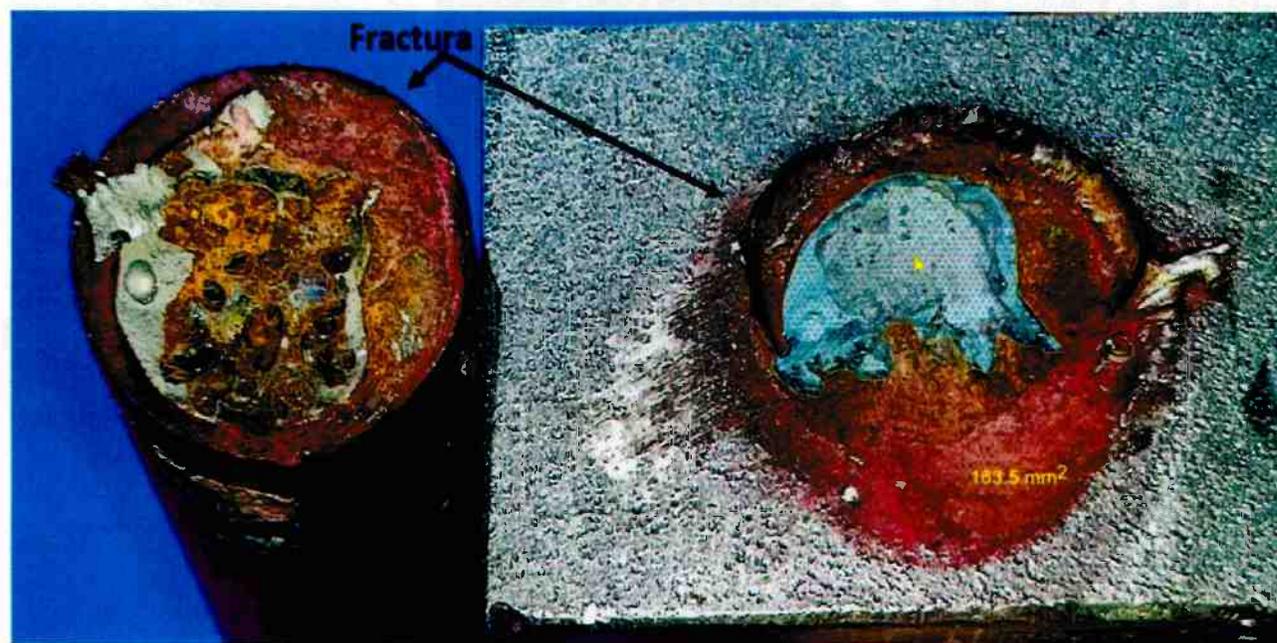
Figura 103. Fotografía que muestra la superficie de la fractura del Perno T4 después de las pruebas de tensión. Los números representan el área correspondiente de material intacto, soldado, que falló durante la prueba de tensión. Escala – como referencia el diámetro del perno es de 1 pulgada y el área correspondiente es de 645.16 mm².

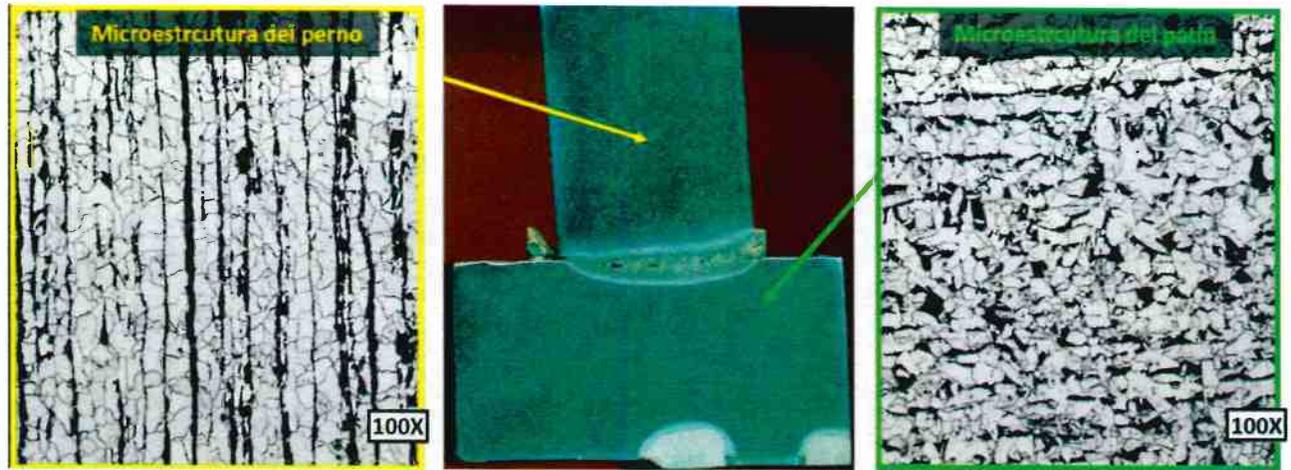
Se realizaron pruebas de metalografía y dureza sobre los Pernos AM5 y AM6. La Figura 104 contiene fotomicrografías que muestran el perfil de soldadura y las correspondientes microestructuras del Perno AM5 y el Patín Superior. Estructuralmente no hay metal de soldadura sólido en el lado izquierdo del perno y hay una cantidad mínima en el lado derecho. En la imagen del centro con menor aumento puede observarse gran porosidad. La microestructura tanto del perno como del Patín Superior consiste en ferrita (áreas claras) y perlita (áreas oscuras). Con una mayor ampliación (Figura 105), son evidentes la fusión incompleta y la porosidad. Se realizaron pruebas de dureza en las diferentes microestructuras; el metal base del Patín Superior y el perno, cada respectivo HAZ, y el metal de soldadura. Los resultados se muestran en la Tabla 15 y se ilustran en la figura. Los valores de dureza más altos (188 – 272 HV) corresponden al metal de soldadura y a HAZs, atribuibles al rápido rango de enfriamiento del proceso de soldadura.

Figura 104. Fotomicrografías que muestran las microestructuras asociadas con el perno AM5 (izquierda) y el Patín Superior (derecha). Grabado Nital al 2%.

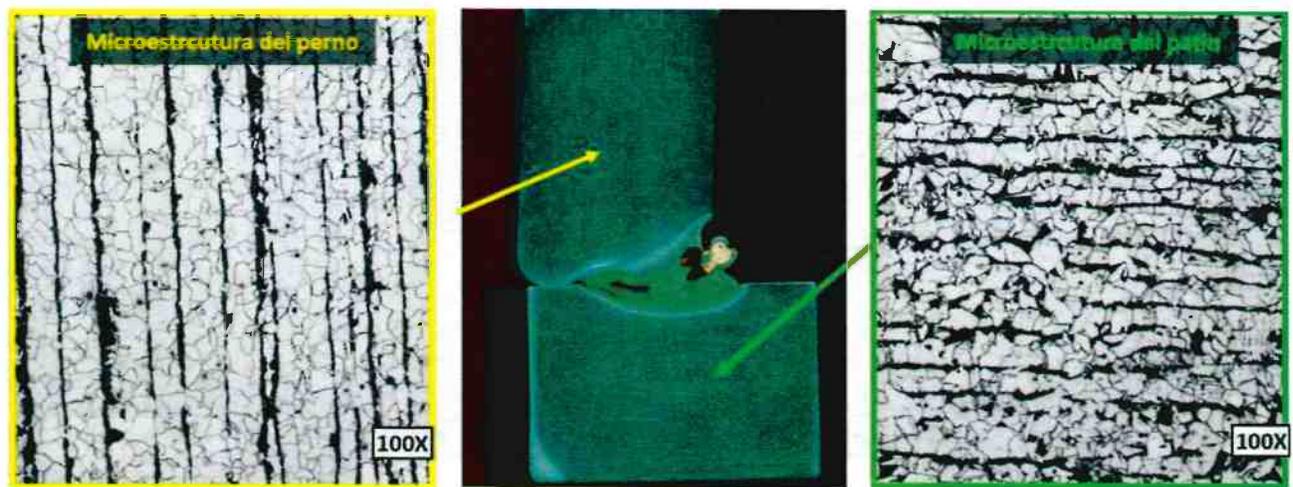
La Figura 106 contiene fotomicrografías que muestran el perfil de soldadura y las correspondientes microestructuras del Perno AM6 y del Patín Superior. El perno cuelga sobre el borde del patín del lado izquierdo y claramente no muestra un cordón de soldadura uniforme de 360 grados. Pueden observarse grandes áreas de porosidad dentro de la pequeña soldadura presente. La microestructura del perno y del Patín Superior consiste en ferrita (áreas claras) y perlita en bandas (áreas oscuras). Con una mayor ampliación (Figura 107), son evidentes la fusión incompleta y la porosidad de la soldadura. Se realizaron pruebas de dureza en las diferentes microestructuras; metal base del Patín Superior and perno, cada respectivo HAZ, y el metal de soldadura. Los resultados se resumen en la Tabla 15 y se muestran en la figura. En el caso del Perno AM5, los valores de dureza más altos (222 - 296 HV) corresponden al metal de soldadura y al HAZs, atribuible al rápido rango de enfriamiento del proceso de soldadura.

Figura 106. Fotomicrografías que muestran las microestructura asociadas con el perno. Perno AM6 (izquierda) y Patín Superior (derecha). Grabado Nital al 2%.

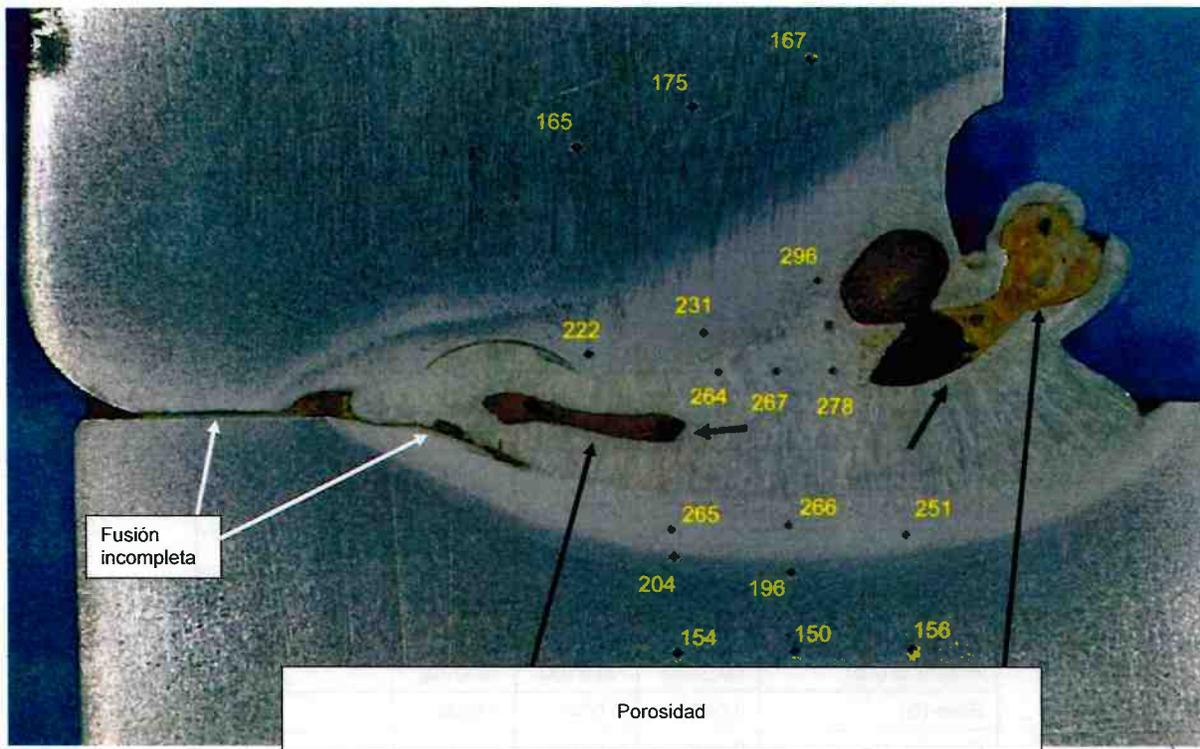
Figura 107. Fotomicrografía que muestra las microestructuras de la soldadura asociada con el Perno AM6. Ubicaciones de la prueba de microdureza y los correspondientes valores de dureza de Vickers. Grabado Nital al 2%.
