DICTAMEN TÉCNICO DEL INCIDENTE OCURRIDO EN LA LÍNEA 12, EN EL TRAMO ELEVADO ENTRE LAS ESTACIONES OLIVOS Y TEZONCO, ENTRE LAS COLUMNAS 12 Y 13, Y ANÁLISIS DE CAUSA-RAÍZ

Dictamen Final – Fase II

CLIENTE: Secretaría de Gestión Integral de Riesgos y Protección Civil de la Ciudad de México

Reporte No.: T1148816-2021-SGIRPC-ACR-DF-L12 REV. 0

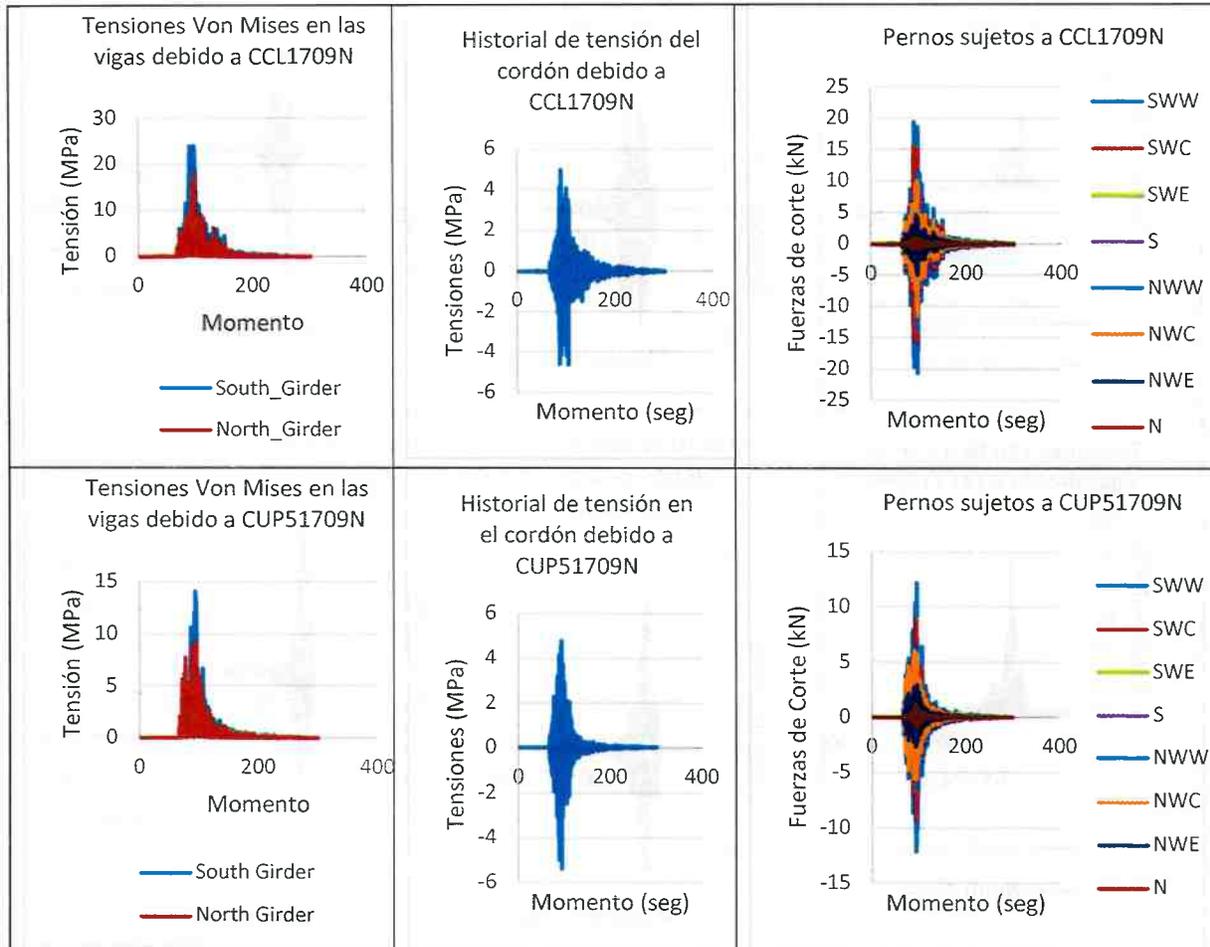
Figura 118. Historial de Fuerza y tensión sobre vigas, pernos y elementos del marco transversal al aplicar los datos recolectados de las Estaciones CCL1709N y CUP51709N.

La Figura 118 y la Figura 119 contienen ploteos que muestran las amplitudes de tensión resultantes como una función del tiempo en las vigas y en el marco transversal (cordón), así como las fuerzas de corte asociadas con los pernos al aplicar el movimiento del suelo registrado. La Figura 118 contiene los resultados al aplicar los datos recolectados de las Estaciones CCL1709N y CUP51709N. La Figura 119 contiene los resultados al aplicar los datos recolectados en las Estaciones SCT21709N y TACY1709N.

DNV estimó que el número de trenes que habían pasado a través de la sección colapsada estaba alrededor de los 720,000 por vía. Más detalles sobre el análisis del vehículo en movimiento y sobre el historial de operación serán proporcionados en el reporte del Análisis de Causas de Raíz. DNV concluyó que las cargas operacionales son mucho más severas que las cargas del terremoto ambas en términos del número de ciclos y de la amplitud, sugiriendo que es muy poco probable que el terremoto tuviera un impacto o una contribución en el colapso.

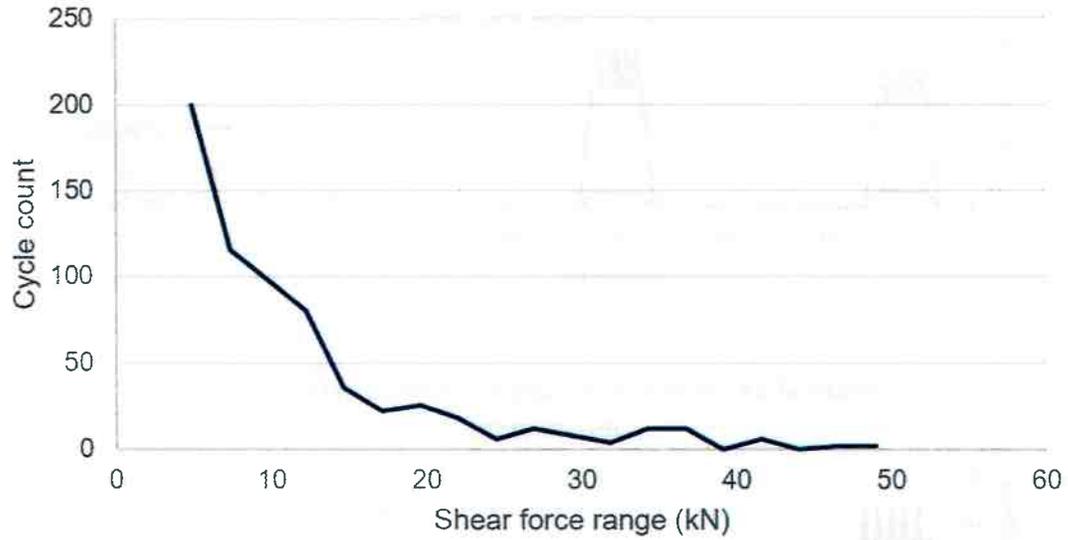
Figura 120. Rango de resultados del conteo de flujo que muestran las fuerzas de corte en los pernos ubicados en el cuadrante suroeste sujeto al movimiento de suelo CCL1709N.

Para comprender mejor el impacto potencial de los terremotos sobre el daño a los pernos, DNV procesó la señal de demanda de los pernos al suroeste para producir un perfil para el rango de tensión vs. el conteo del ciclo después del bien conocido algoritmo de conteo de flujo de lluvia (ASTM E1049-85). La Figura 120 es un ploteo que muestra los resultados de la aplicación del conteo de flujo de lluvia. La Figura 120 indica que la mayoría de los ciclos tienen un rango de fuerza de corte que es menor a 20 kN con sólo algunas cuantas excepciones de menos 50 ciclos que son mayores a 20 kN.

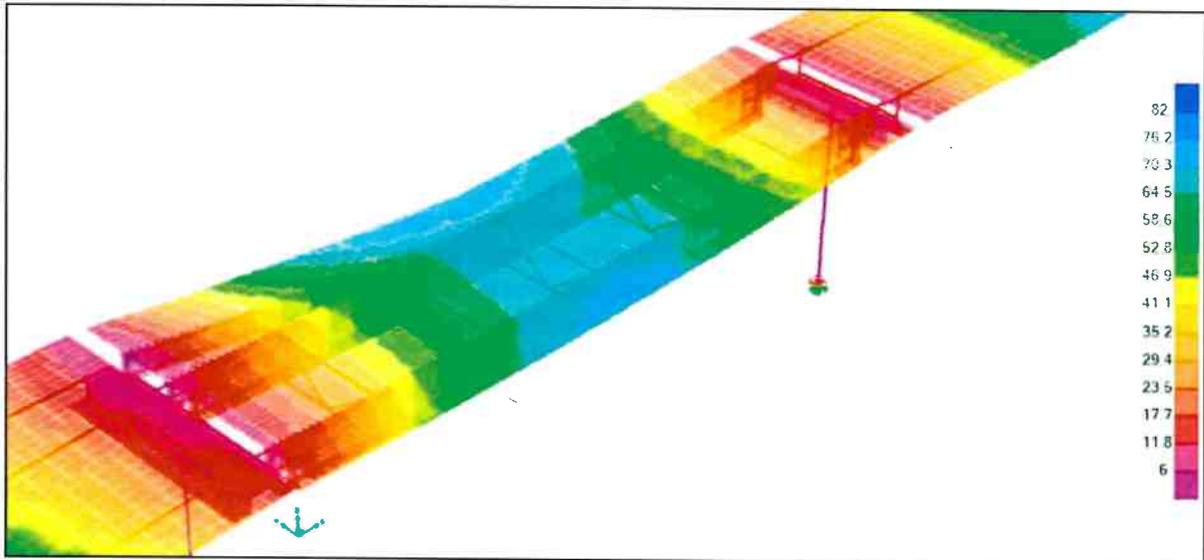
Figura 122. Forma deformada (desplazamiento vertical descendente) del tramo elevado bajo carga muerta(valores en mm).

Los resultados del análisis de la porción colapsada del tramo elevado sujeto a condiciones normales de servicio se muestran en esta sección del reporte. El modelo considera la ubicación observada y la cantidad de pernos de conformidad con la Figura 36 (es decir, condición como se construyó). Las suposiciones en términos de propiedades del material se encuentran en conformidad con la Sección 4.2.2. El análisis consiste en la aplicación del total del peso muerto estimado, el peso del tren completo ubicado en la vía sur, en la posición en la que causa mayor tensión en el tramo medio, un impacto del tren y el factor dinámico de tolerancia de 1.33 conforme a AASHTO y una fuerza de rotura del tren de conformidad con una aceleración de -2.1 m/s^2 , con base en el documento de diseño. La tabla que se muestra a continuación resume el factor de utilización sin considerar factor de seguridad. La Figura 122 y la Figura 123 son los resultados en el modelo de contorno que muestran el desplazamiento vertical descendente bajo la carga muerta y las condiciones de servicio, respectivamente. El desplazamiento máximo de las vigas bajo las condiciones de carga muerta es de aproximadamente 65 mm y se encuentra ubicada en el medio del tramo. Bajo condiciones de servicio, el desplazamiento máximo de las vigas aumenta a aproximadamente 90 mm y se localiza en el medio del tramo de la Viga Sur. La tabla que se muestra a continuación (Table 22) resume los factores de utilización (proporción de demanda vs. capacidad) para los elementos críticos de acero bajo condiciones normales de servicio sin considerar factor de seguridad. Los resultados indican que no hay fallas estructurales bajo estas condiciones.

Elemento Estructural	Factor de Utilización (Proporción demanda vs. capacidad)
Viga Sur	0.40
Viga Norte	0.30
Perno crítico en Viga sur	0.40
Perno crítico en Viga Norte	0.30
Componente crítico del marco transversal	0.025

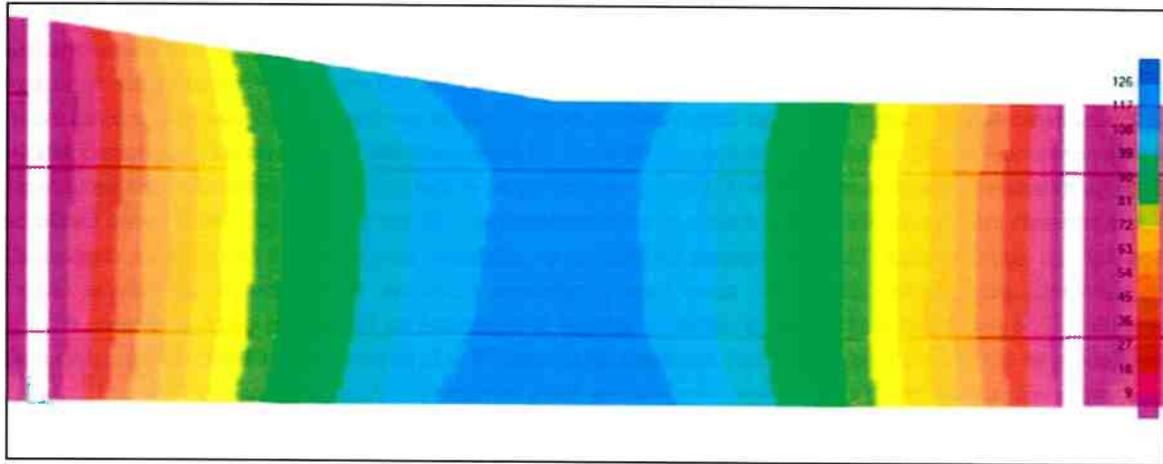
Figura 124. Contorno deformado (desplazamiento vertical descendente) del tramo elevado bajo condiciones de carga muerta con el 100% de pernos fallidos (valores en mm).

DNV realizó un análisis de tensión en un escenario en el que todos los pernos fallaron, para evaluar la importancia de la acción compuesta. La Figura 124 y la Figura 125 son los resultados del modelo de contorno que muestran el desplazamiento vertical descendente bajo carga muerta y condiciones de servicio, respectivamente, cuando todos los pernos son removidos del modelo (o se asume que fallaron). El desplazamiento máximo de las vigas bajo condiciones de carga muerta es de aproximadamente 125 mm y se localiza en el tramo medio. Bajo condiciones de servicio, el desplazamiento máximo de las vigas aumenta a aproximadamente 170 mm y se localiza en el tramo medio de la Viga Sur. La siguiente tabla (Tabla 23) resume los factores de utilización (proporción de demanda vs. capacidad) de los elementos estructurales críticos de acero bajo condiciones normales de servicio sin considerar factor de seguridad. Los resultados indican que la demanda excede la capacidad de los patines superiores tanto en la Viga Norte como en la Viga Sur bajo condiciones normales de servicio. Por lo tanto, es necesaria la acción compuesta (y en su momento la integridad de los pernos) para prevenir fallas estructurales bajo estas condiciones.

Elemento Estructural	Factor de Utilización (proporción de demanda vs capacidad)
Viga Sur (patín superior)	1.25
Viga Sur (patín inferior)	0.52
Viga Norte (patín superior)	1.17
Viga Norte (patín inferior)	0.41
Componente crítico del marco transversal	0.20

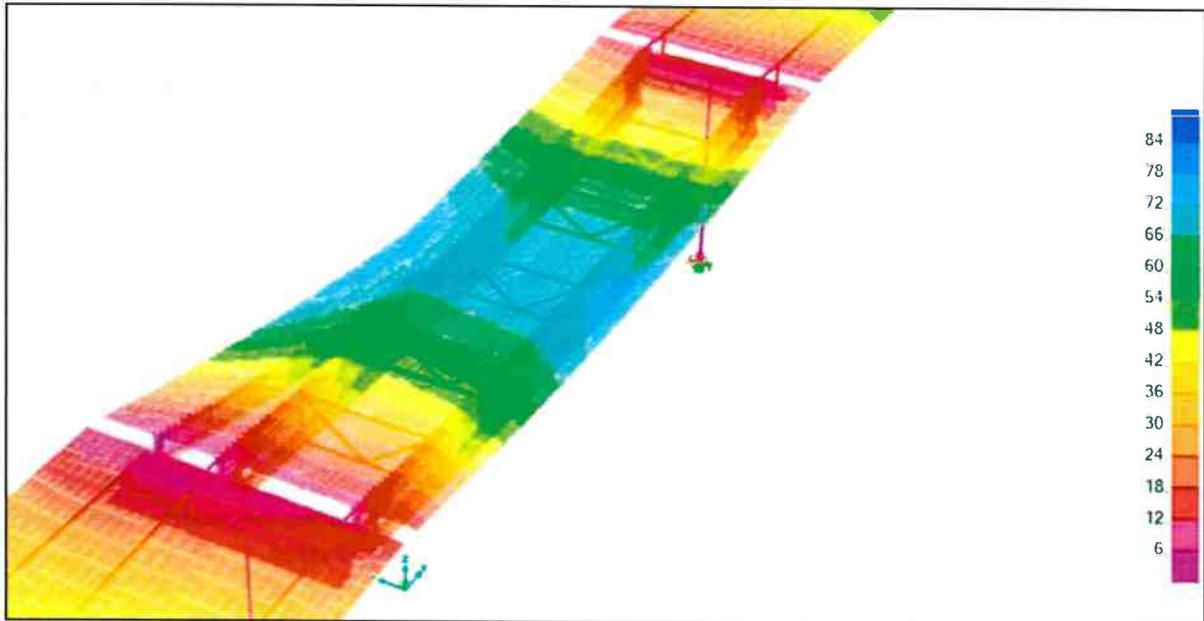
Figura 126. Forma deformada (desplazamiento vertical descendente) del tramo elevado bajo carga muerta(valores en mm).

DNV realizó un análisis de una escenario en el que fallaron algunos, pero no todos los pernos. Este se encuentra más en línea con las observaciones en campo que indican que muchos de los pernos en la Sección Este, la más cercana al soporte de la columna, seguían intactos. Algunos de ellos se utilizaron para ensayos destructivos. Para los propósitos de este análisis, se retiraron 10 metros de pernos (33.3%), centrados en el tramo medio, que corresponde a 5 metros en cualquier dirección del tramo medio.

La Figura 126 y la Figura 127 son los resultados del modelo de contorno que muestran el desplazamiento vertical descendente bajo carga muerta y condiciones de servicio, respectivamente, cuando 33% de los pernos se retiran del modelo (o se asume que fallaron). El desplazamiento máximo de las vigas bajo condiciones de carga muerta es de aproximadamente 70 mm y se localiza en el tramo medio. Bajo condiciones de servicio, el desplazamiento máximo de las vigas aumenta a aproximadamente 90 mm y se localiza en el tramo medio de la Viga Sur. La tabla que se muestra a continuación (Figura 24) resume los factores de utilización (proporción de demanda vs. capacidad) para los elementos críticos de la estructura de acero bajo condiciones normales de servicio sin considerar factor de seguridad. Los resultados son similares a los del análisis con el 100% de los pernos; sin embargo, las fuerzas en los pernos más críticos son más altas. Bajo estas condiciones, no hay fallas estructurales.

Elemento Estructural	Factor de Utilización (proporción demanda vs. capacidad)
Viga Sur	0.40
Viga Norte	0.30
Perno crítico en Viga sur	0.62
Perno crítico en Viga Norte	0.43
Componente crítico del marco transversal	0.025

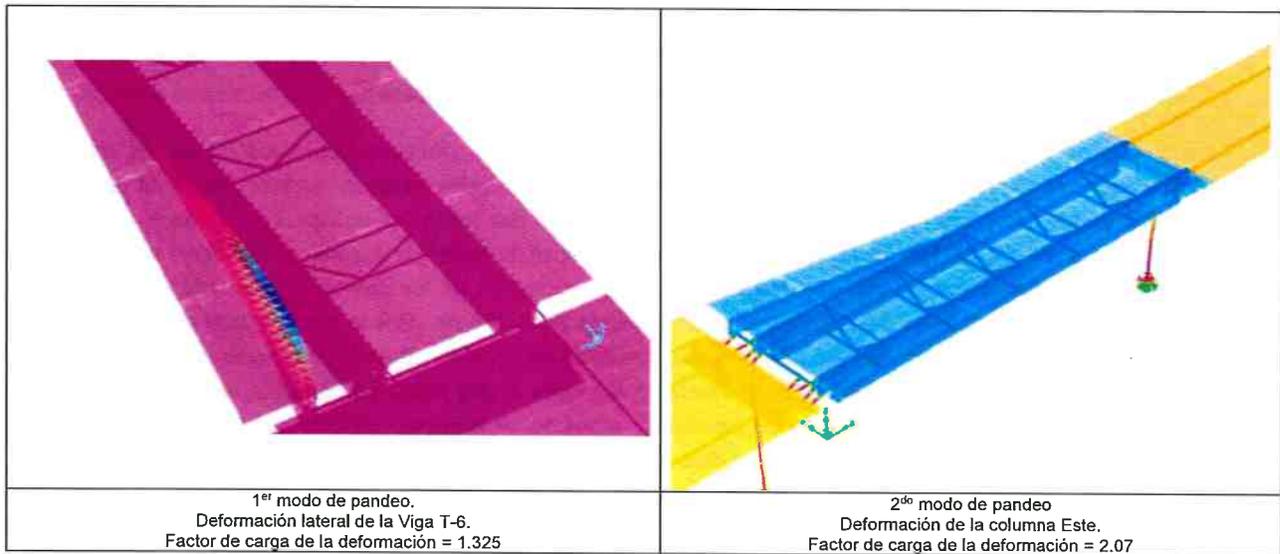
Figura 128. Resultados del análisis de inestabilidad para el Escenario 1 – Todos los pernos intactos.

DNV realizó un análisis de pandeo lineal global del tramo elevado para los escenarios analizados en la Sección 4.3.3 (Escenario 1), 4.3.4 (Escenario 2) y 4.3.5 (Escenario 3). El análisis usó la condición de carga del servicio como la referencia para evaluar potenciales modos de pandeo. Esta carga de referencia es utilizada por el programa para construir la rigidez geométrica, y para encontrar el multiplicador de carga que es necesario para obtener valores eigen de cero en la matriz de rigidez¹¹. Los vectores eigen asociados corresponden a diferentes modos de pandeo. Se presentan los primeros tres modos de pandeo, aquellos con el menor factor de carga de pandeo (BLF por sus siglas en inglés) para cada escenario. Los factores de carga de deformación menores a 1 indican que la carga de referencia excede la capacidad de pandeo de la estructura. La Figura 128, Figura 129, y Figura 130 contienen modelos que muestran los resultados del Escenario 1, Escenario, 2, y el Escenario 3, respectivamente.

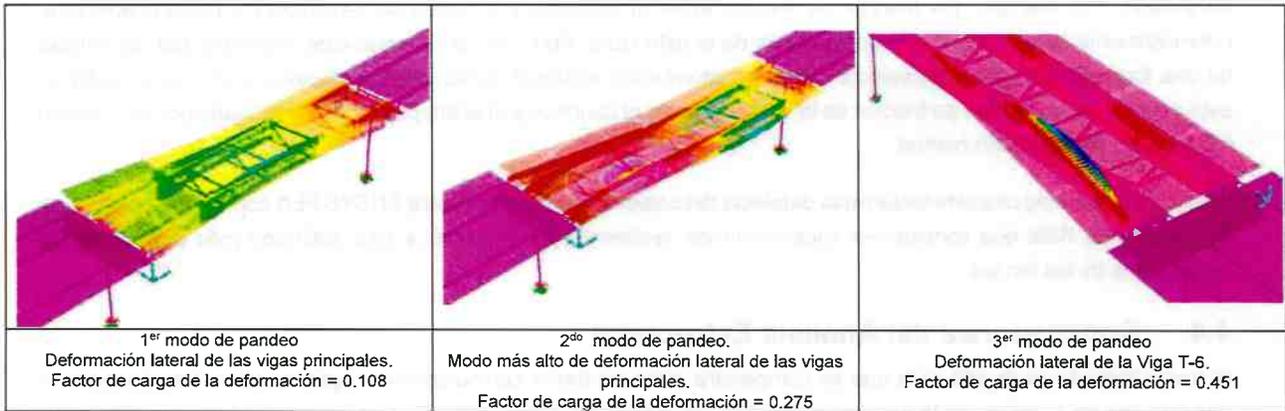
Figura 129. Resultados del análisis de inestabilidad para Escenario 2 – Todos los pernos fallidos.

Para el Escenario 2, en donde todos los pernos fallan, los tres BLFs inferiores son todos de menos de 1, y se encuentran en un rango de 0.108 a 0.451. Los tres modos de pandeo incluyen: pandeo lateral de las vigas principales, pandeo torsional lateral de las vigas principales, y pandeo lateral de la Viga T-6. Aunque el análisis verifica que una pérdida total de los pernos resultaría en un colapso, la evidencia del sitio del incidente no se alinea con una pérdida total de los pernos. Se estima que por lo menos 25% de los pernos seguían intactos antes del colapso, como se hace evidente por aquellos aún intactos en la Sección Este. Puede haber habido más intactos en la Sección Oeste antes del colapso pero fallaron como resultado del impacto. Deberá observarse que este análisis no toma en cuenta la fricción ni la unión entre el concreto y las vigas, lo que podría proporcionar algo de restricción a las vigas en ausencia de la contribución de los pernos. Sin embargo, es la opinión de DNV que la vibración inducida por la operación normal habría desgastado la limitada área de contacto entre el concreto y las vigas, reduciendo así la capacidad de fricción.

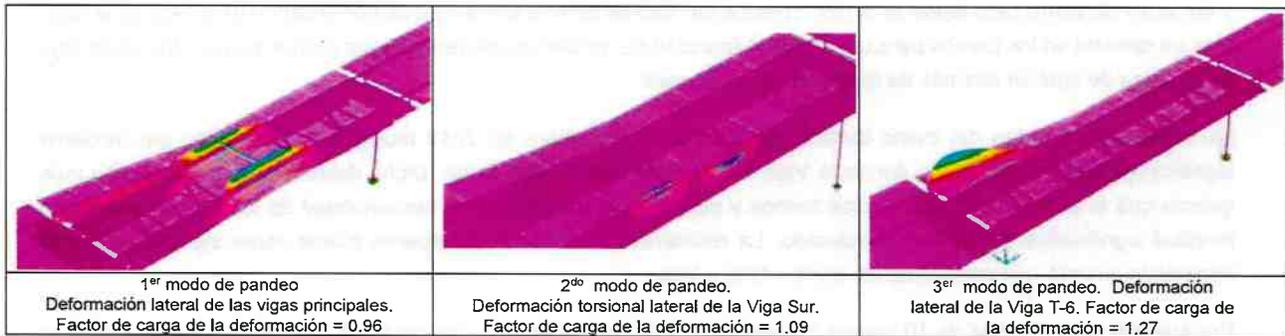
Figura 130. Resultados del análisis de inestabilidad para Escenario 3 – 33% de Pernos fallidos.

Para el Escenario 3, en donde 10 metros de pernos fueron removidos del tramo medio, resultaron dos modos de modelo de pandeo desde el tramo medio, dos modos de deformación resultaron en BLFs muy cercanos a uno; el pandeo lateral de las vigas principales (0.96) y el pandeo torsional lateral de la Viga Sur (1.09). Estos resultados indican que la inestabilidad y pandeo de las vigas principales puede ocurrir cuando un subconjunto de pernos está comprometido.
