# DICTAMEN TÉCNICO DEL INCIDENTE OCURRIDO EN LA LÍNEA 12, EN EL TRAMO ELEVADO ENTRE LAS ESTACIONES OLIVOS Y TEZONCO, ENTRE LAS COLUMNAS 12 Y 13, Y ANÁLISIS DE CAUSA-RAÍZ

## Dictamen Preliminar – Fase I

CLIENTE: Secretaría de Gestión Integral de Riesgos y Protección Civil de la Ciudad de México

<b>Reporte No.:</b> T1148816-2021-SGIRPC-ACR-L12 REV. 1

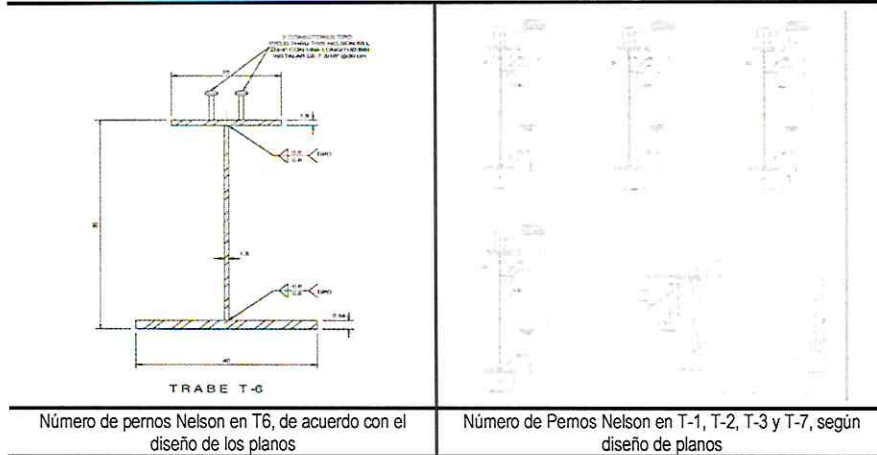
Figura IV.1.11 – Plano de diseño Traves T-7, T-1 y T-6

Evidencia que el número de Pemos Nelson en la trabe T-6 no coinciden con los indicados en los planos de diseño

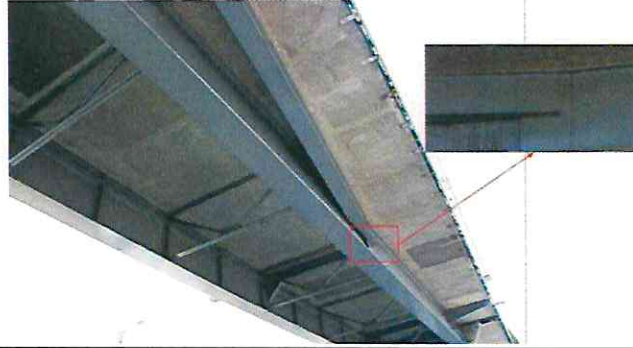
**Figura IV.1.15- Ubicación similar al sitio del incidente L12**

- d) Durante la visita al sitio, el especialista de DNV identificó una "ubicación similar" en la orientación Este - Oeste, desde la falla potencial, cerca de la estación San Lorenzo Tezonco.

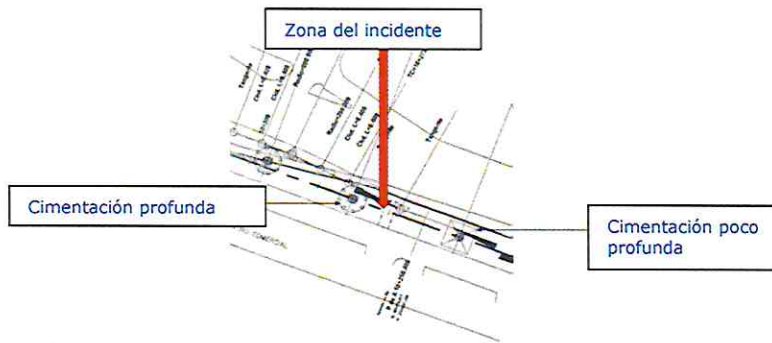
Figura IV.1.19 - Detalles de la cimentación en la zona de falla

No se observaron signos evidentes de esfuerzos alrededor de las columnas de soporte o el terreno adyacente.

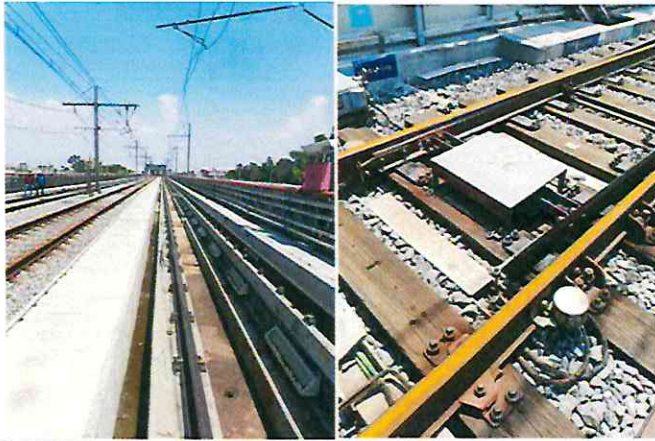
Figura IV.1.23 - Componentes de la pista

- h) La inspección visual de la superficie del riel (en el área inspeccionada) no reveló defectos importantes y se observó en estado normal, de acuerdo con la condición del paso de los trenes. El personal de STC confirmó que se realizan actividades diarias de mantenimiento preventivo. Las actividades de mantenimiento preventivo son parte de un plan de mejora de la línea que se desarrolló luego de que se identificaron fallas y defectos, posterior al período de operación inicial entre 2012 y 2014. No se observaron problemas geométricos importantes para la sección de la vía inspeccionada.

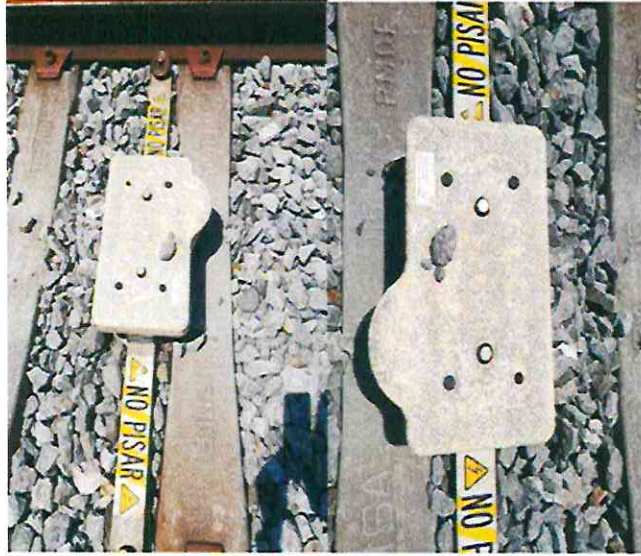
Figura IV.1.25 - Detalles de los componentes de la pista

Los componentes del carril asociados con el subsistema de señalización se observaron en condiciones normales de operación.
